Rapport nummer: 0000000713018-NL170
Inspectie plaats: ALMERE
Bezichtigingdatum: 14.09.2020
Vlag : ZN-947-B

Ford Fiesta;Hatchback;Petrol;Manual;Black

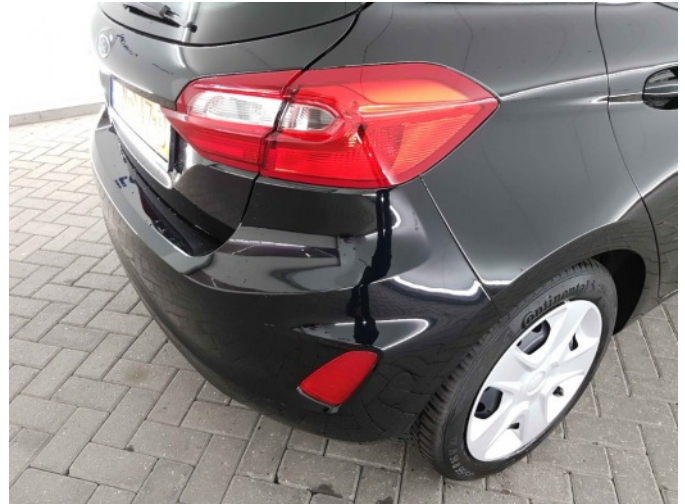
1. Achterbumper

Schaafplek

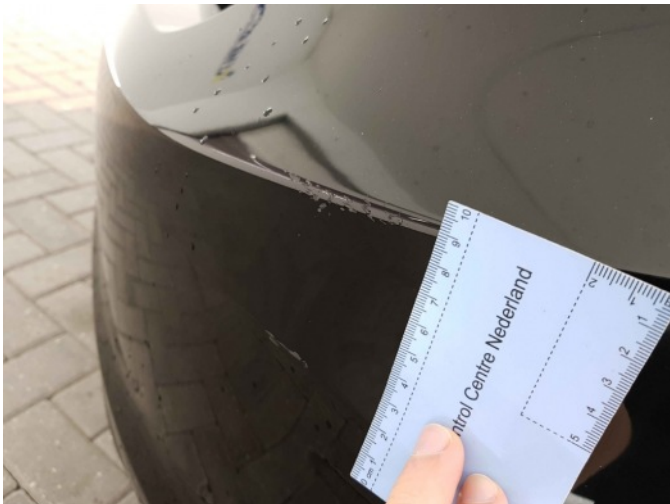
1. Achterbumper

Schaafplek

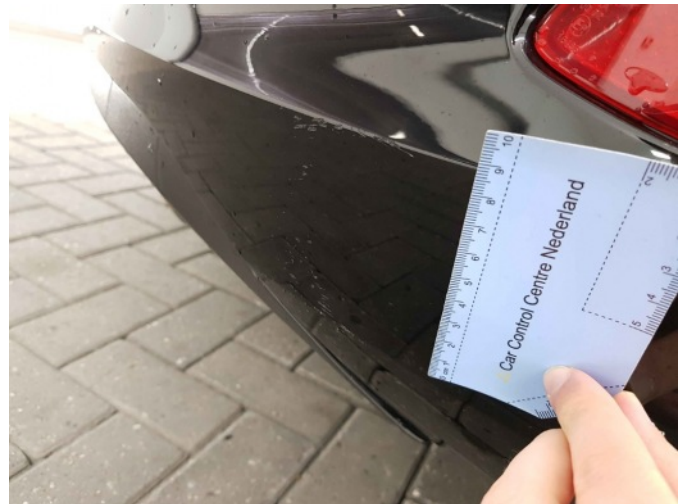
1. Achterbumper

Schaafplek

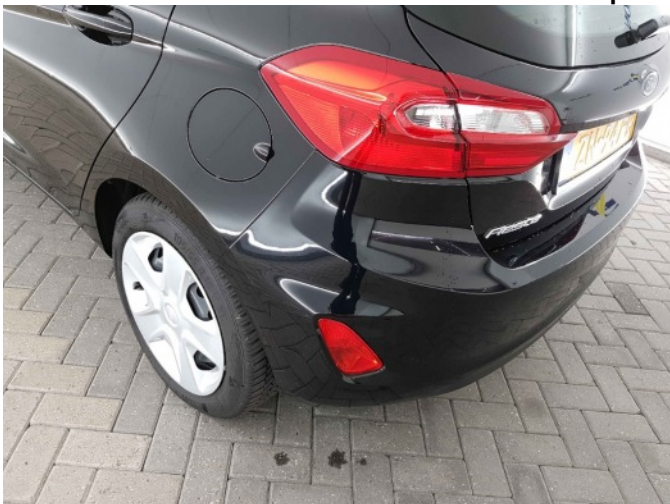
2. Achterbumper

Schaafplek

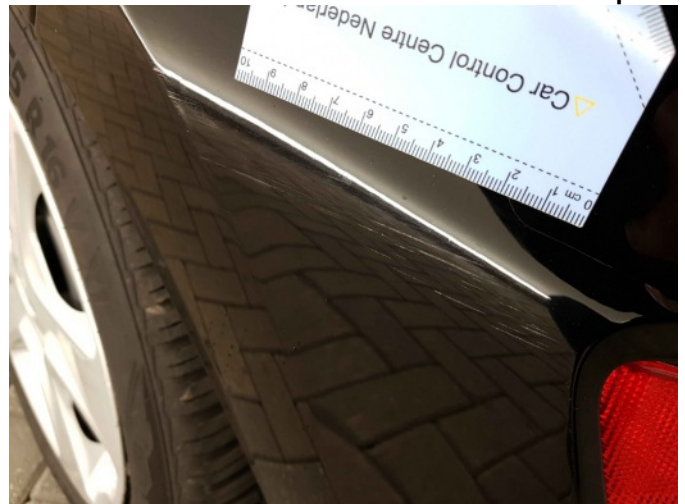
2. Achterbumper

Schaafplek

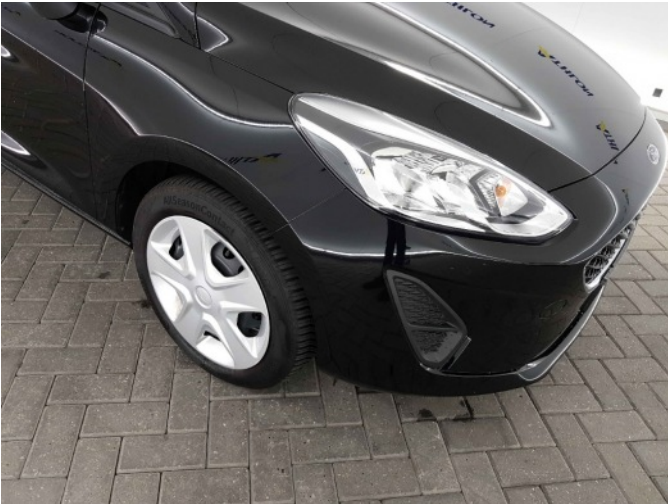
3. Diverse

Gebruikssporen

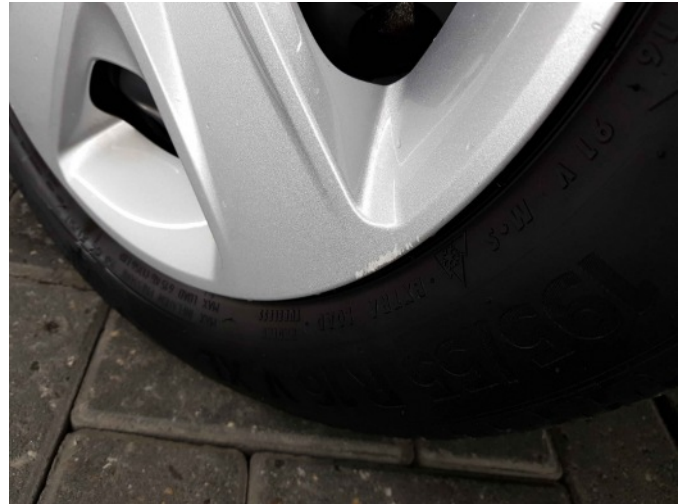
3. Diverse

Gebruikssporen

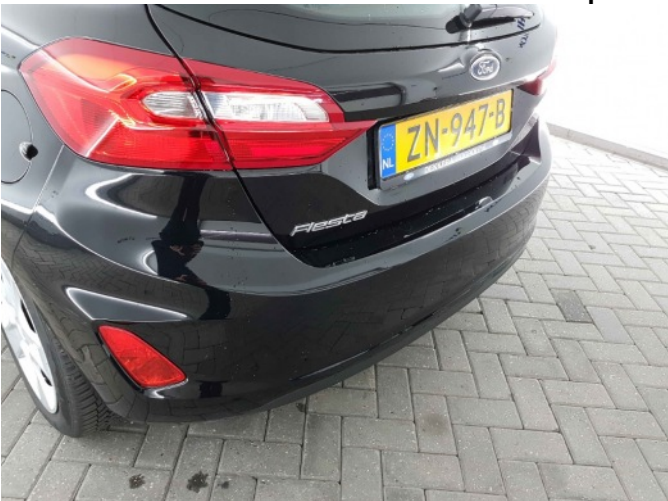
3. Diverse

Gebruikssporen

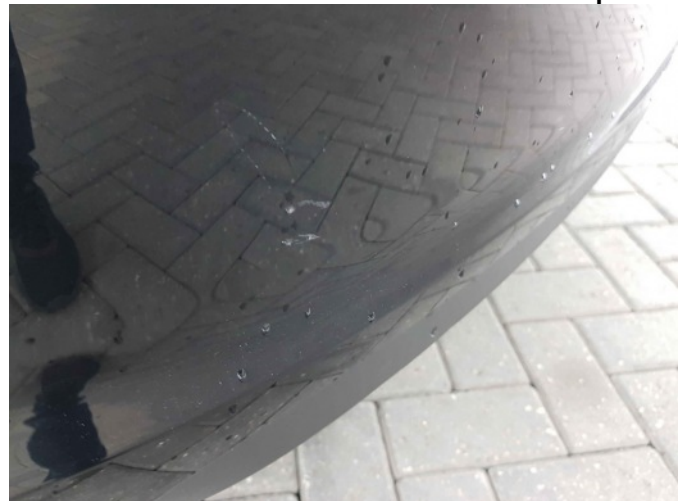
3. Diverse

Gebruikssporen

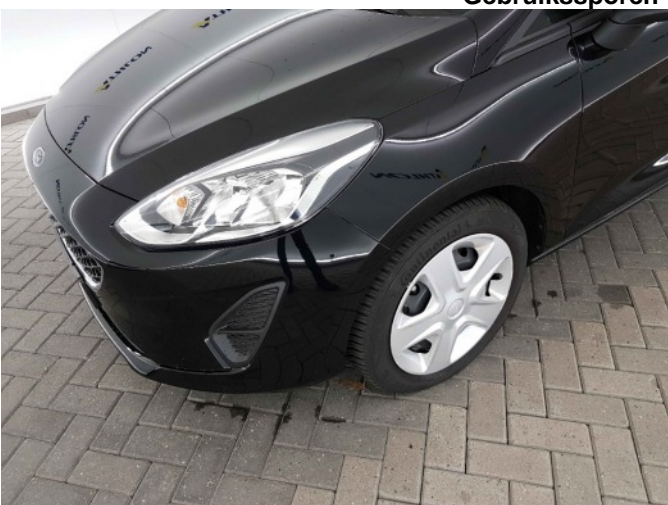
3. Diverse

Gebruikssporen

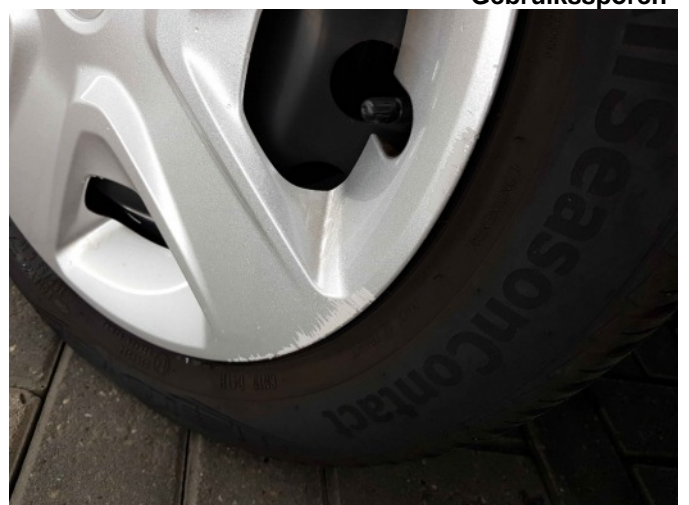
3. Diverse

Gebruikssporen
