**Rapport nummer:** 0000000710364-NL170  
**Inspectie plaats:** ALMERE  
**Bezichtigingdatum:** 03.09.2020  
**Vlag :** KL-520-P

#### Renault MÃ©gane Estate;Hatchback;Diesel;Manual;Grey

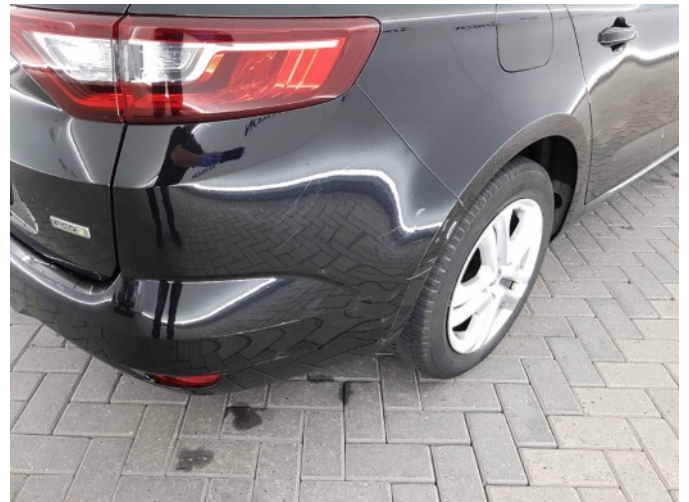
1. Achterbumper

Schaafplek

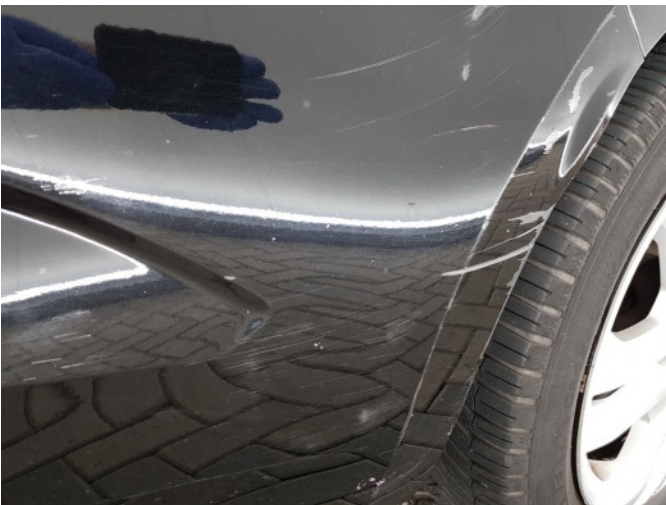
1. Achterbumper

Schaafplek

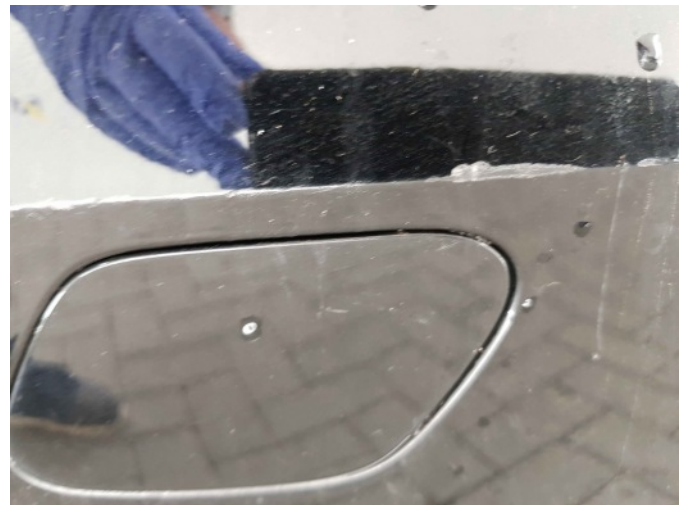
1. Achterbumper

Schaafplek

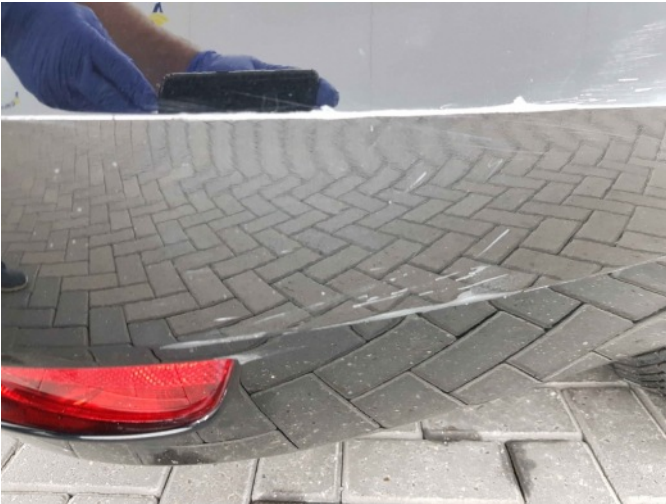
1. Achterbumper

**Schaafplek**

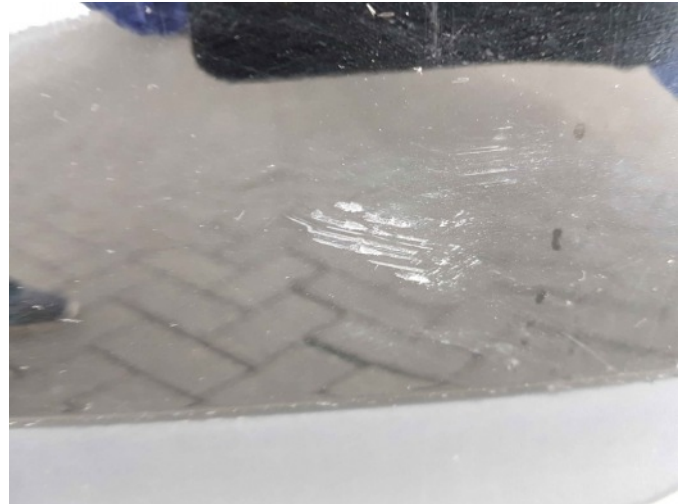
1. Achterbumper

**Schaafplek**

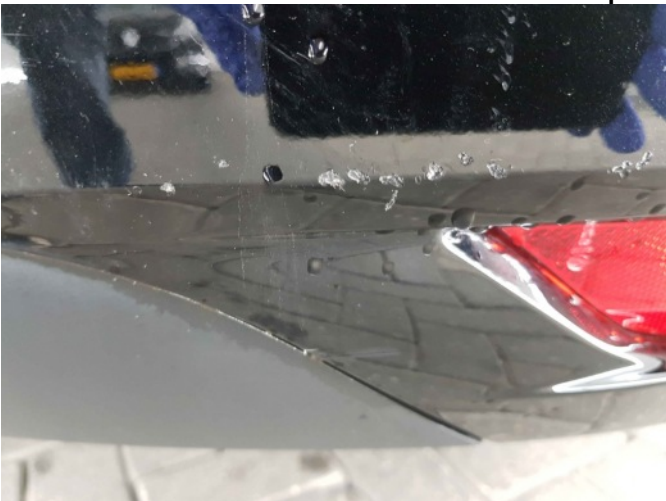
1. Achterbumper

**Schaafplek**

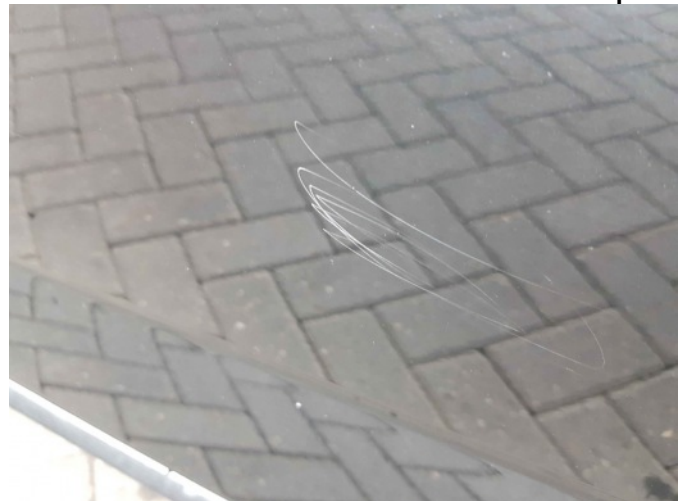
2. diverse

**Gebruikssporen**

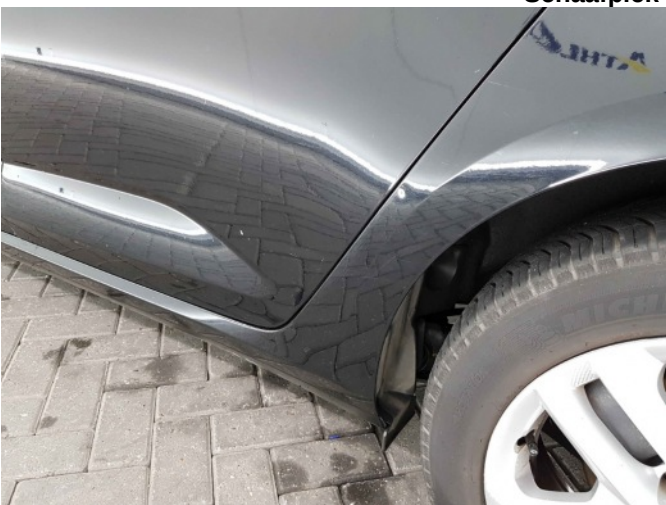
2. diverse

**Gebruikssporen**

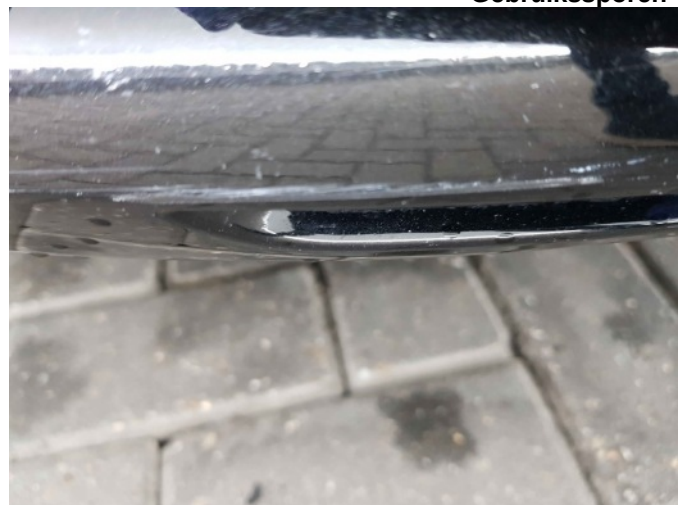
2. diverse

**Gebruikssporen**

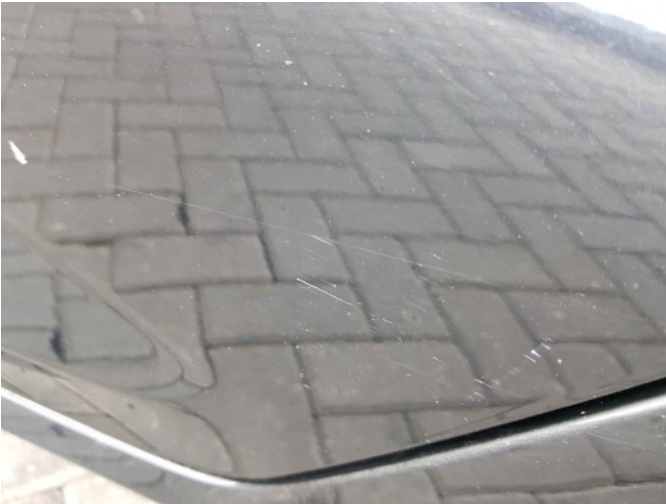
2. diverse

**Gebruikssporen**

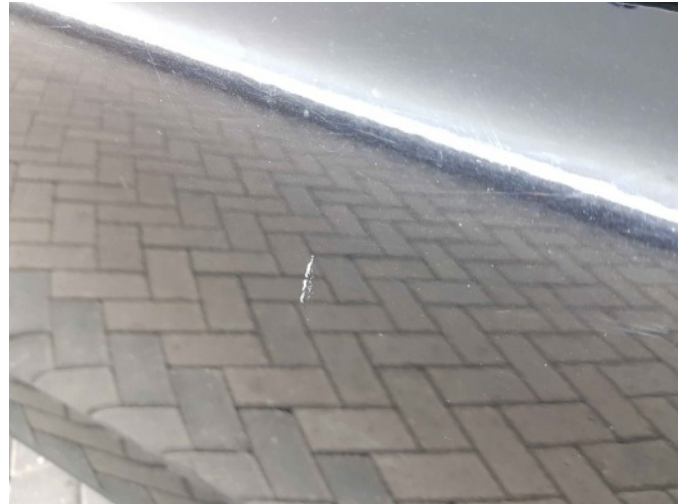
2. diverse

**Gebruikssporen**

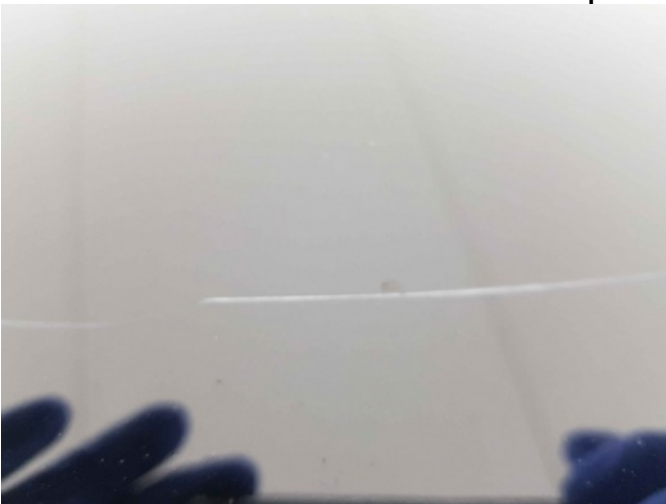
2. diverse

**Gebruikssporen**

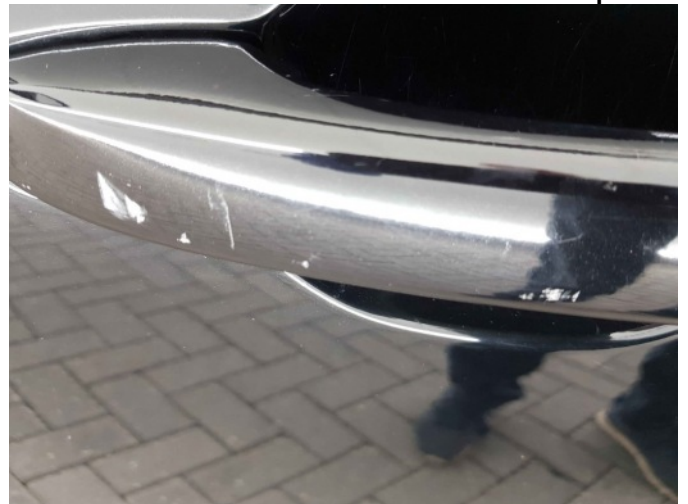
2. diverse

**Gebruikssporen**

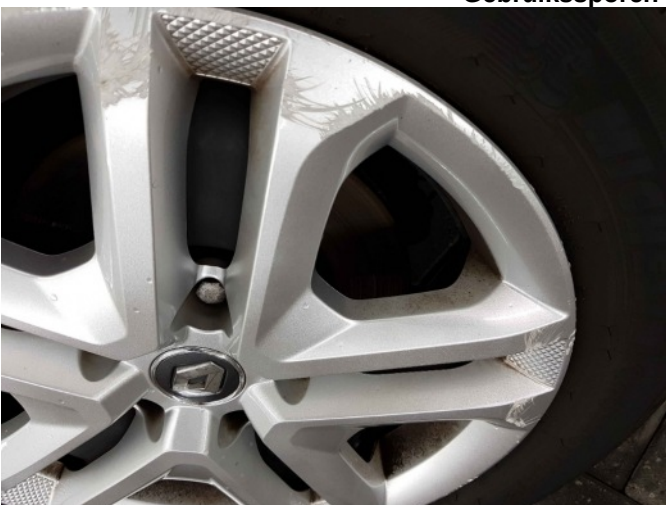
2. diverse

**Gebruikssporen**
