**Rapport nummer:** 0000000709201-NL170  
**Inspectie plaats:** ALMERE  
**Bezichtigingdatum:** 03.09.2020  
**Vlag :** TL-789-B

##### Opel Karl;Hatchback;Petrol;Manual;White

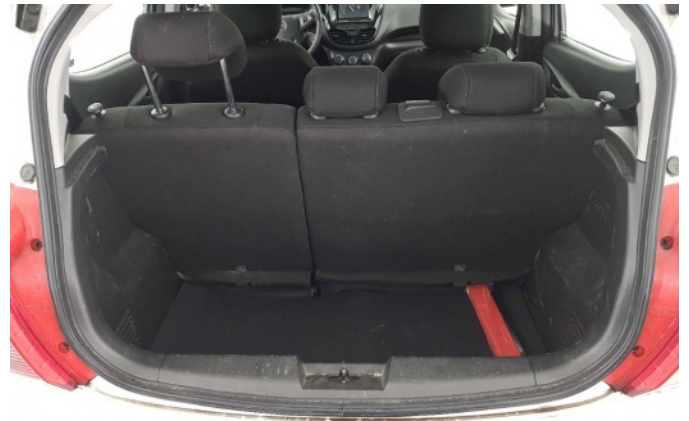
1. Hoedenplank

Ontbreekt

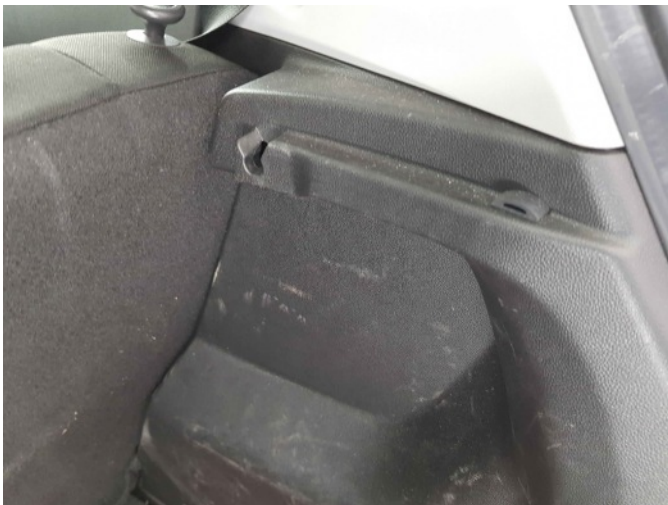
1. Hoedenplank

Ontbreekt

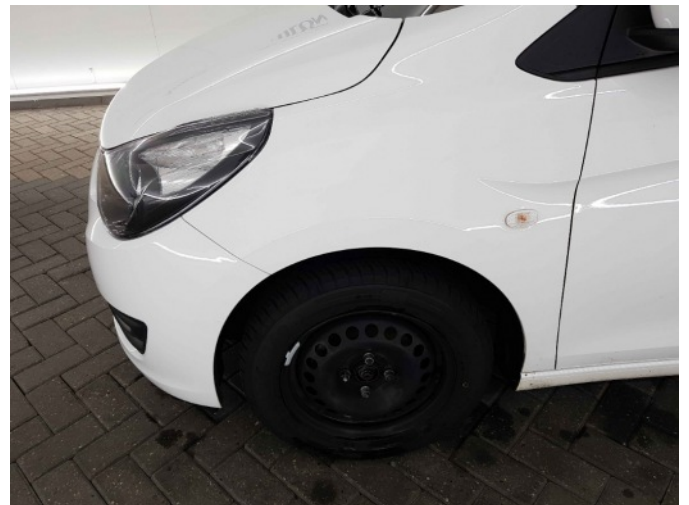
2. Diverse

Gebruikssporen

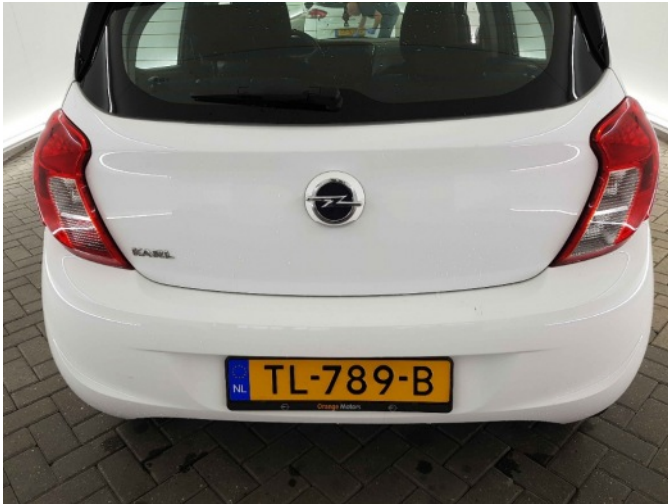
2. Diverse

**Gebruikssporen**

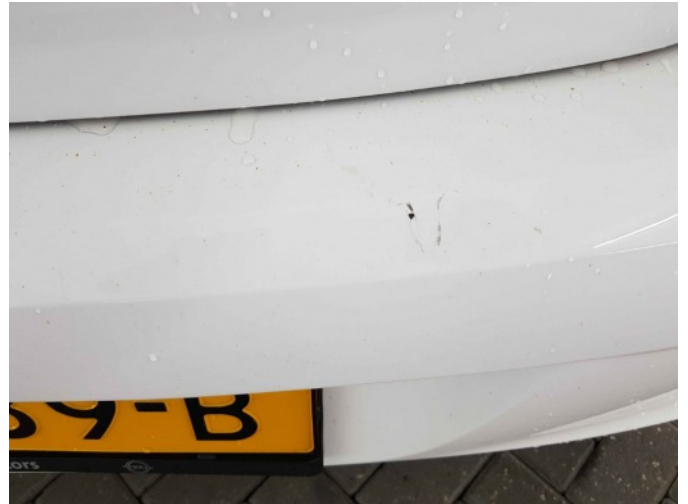
2. Diverse

**Gebruikssporen**

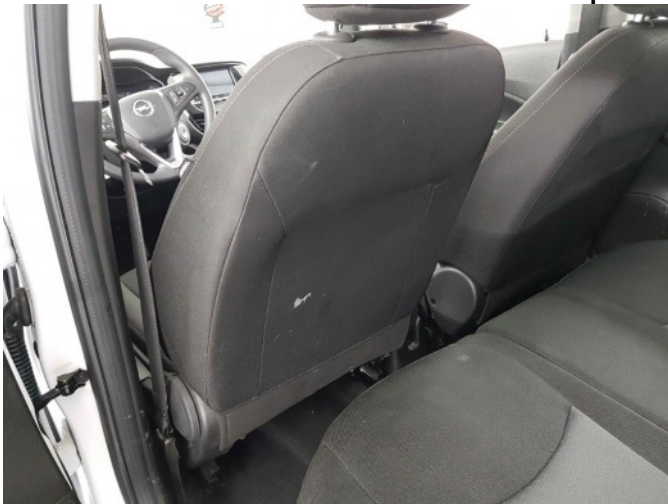
2. Diverse

**Gebruikssporen**
