Rapport nummer: 0000000658820-NL170
Inspectie plaats: ALMERE
Bezichtigingdatum: 30.03.2020
Vlag : RJ-830-F

BMW i3;Hatchback;Electric;Automatic;

VIN:	WBY7Z21030VD74217	Kilometerstand afgelezen:	42300 km
Eerste registratie / Bouwjaar:	30.11.2017 / 0	Bezichtigingdatum / -plaats:	30.03.2020 ALMERE
Voertuig type:	Personenauto	Voertuig type:	Hatchback
HSN/TSN:	null//null	Auto rookvrij:	ja
Conditie exterieur:	2 - Toestand goed	Conditie interieur:	2 - Toestand goed

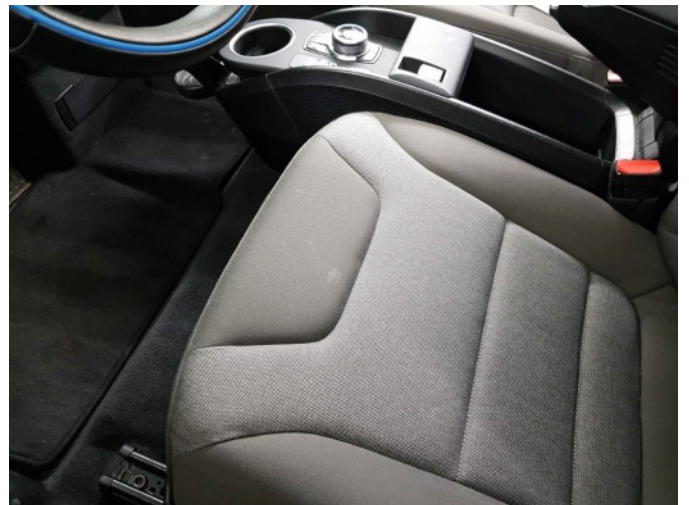
1. Diversen

Gebruikssporen

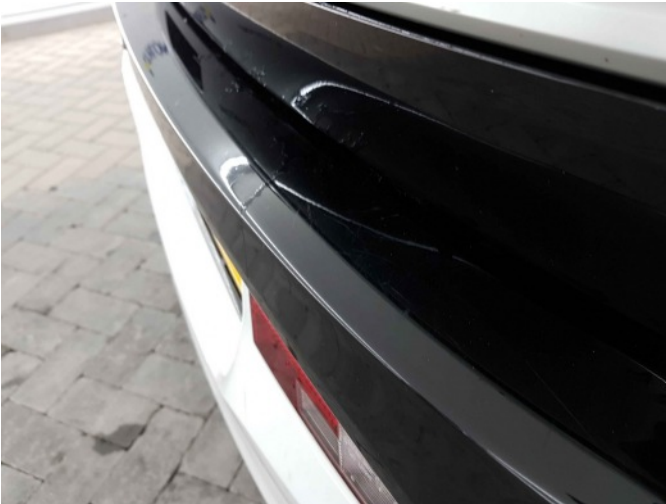
1. Diversen

Gebruikssporen

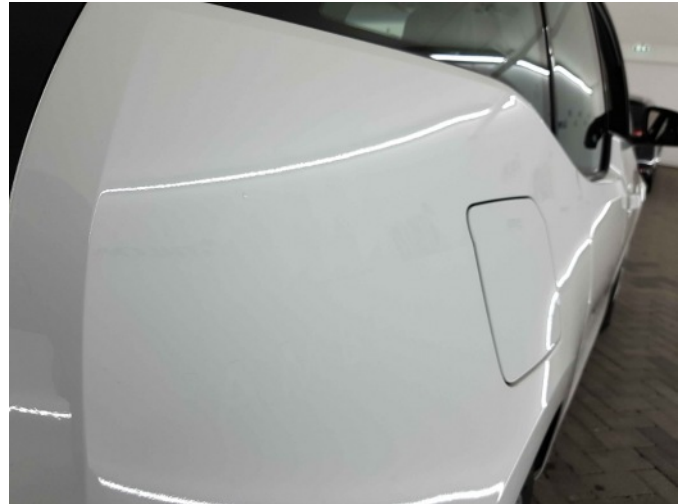
1. Diversen

Gebruikssporen

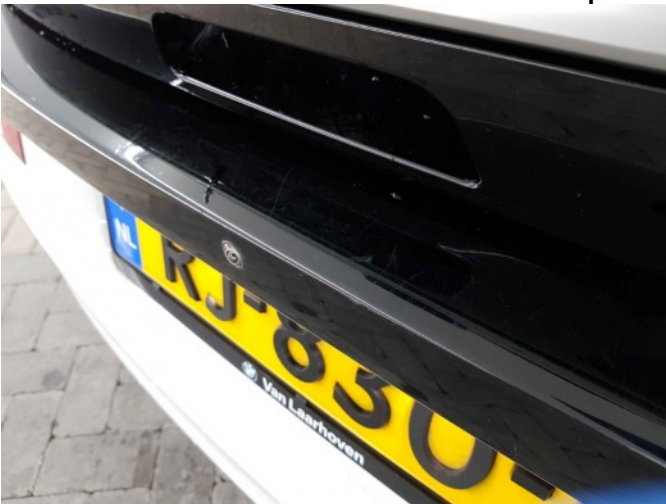
1. Diversen

Gebruikssporen

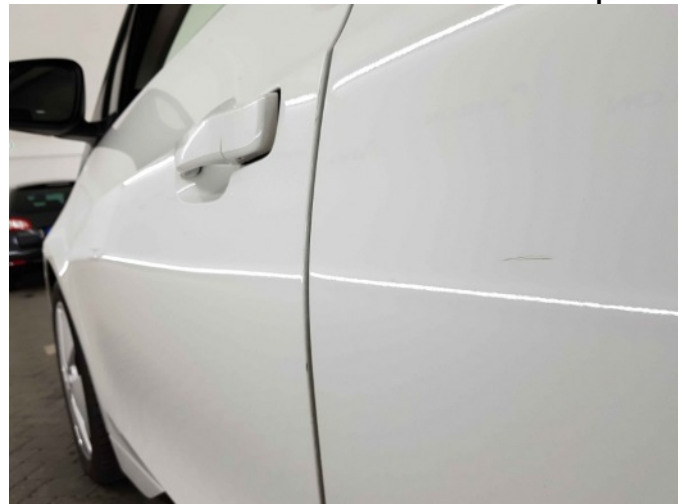
1. Diversen

Gebruikssporen

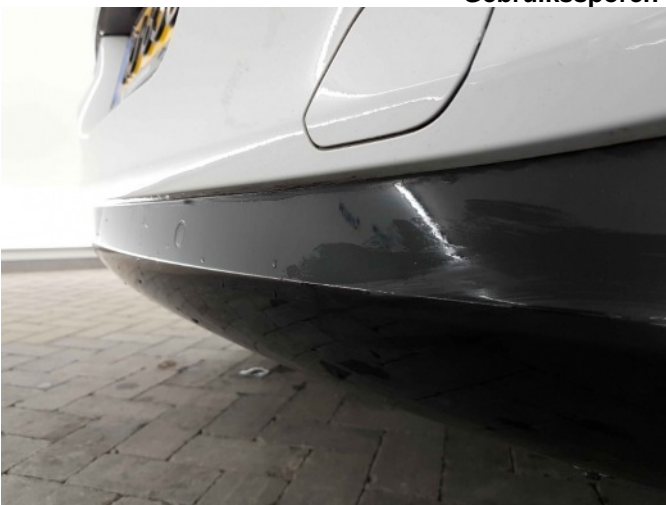
1. Diversen

Gebruikssporen
