Rapport nummer: 0000000712637-NL170
Inspectie plaats: ALMERE
Bezichtigingdatum: 10.09.2020
Vlag : XS-525-T

Peugeot 108;Hatchback;Petrol;Manual;Grey

VIN:	VF3PSCFB4JR228561	Kilometerstand afgelezen:	36019 km
Eerste registratie / Bouwjaar:	25.03.2019 / 0	Bezichtigingdatum / -plaats:	10.09.2020 ALMERE
Voertuig type:	Personenauto	Voertuig type:	Hatchback
HSN/TSN:	null//null	Auto rookvrij:	ja
Conditie exterieur:	5 - verwaarloosd	Conditie interieur:	4 - Toestand matig

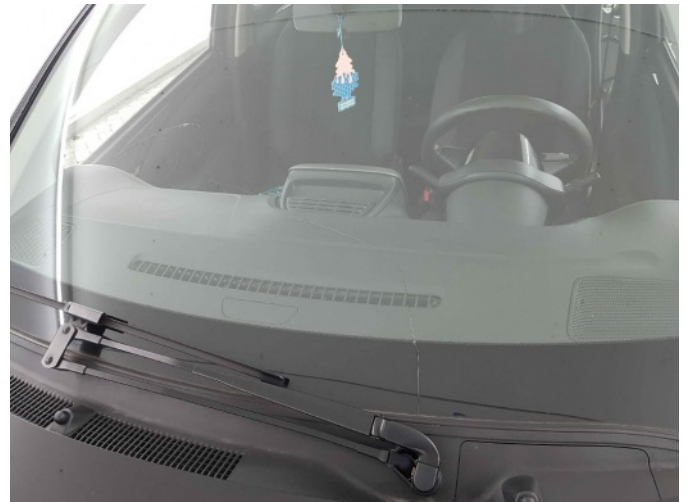
1. Voornut

Breuk / barst / scheur

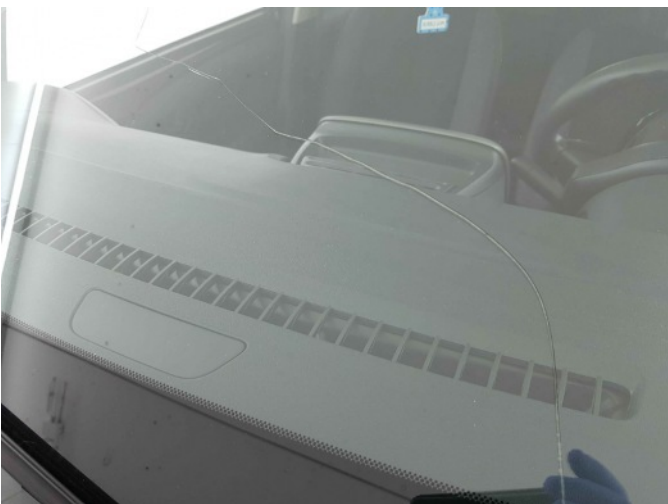
1. Voornut

Breuk / barst / scheur

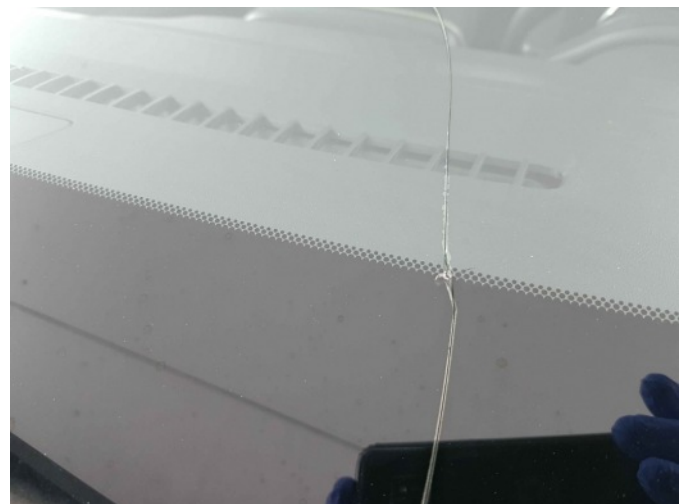
1. Voornut

Breuk / barst / scheur

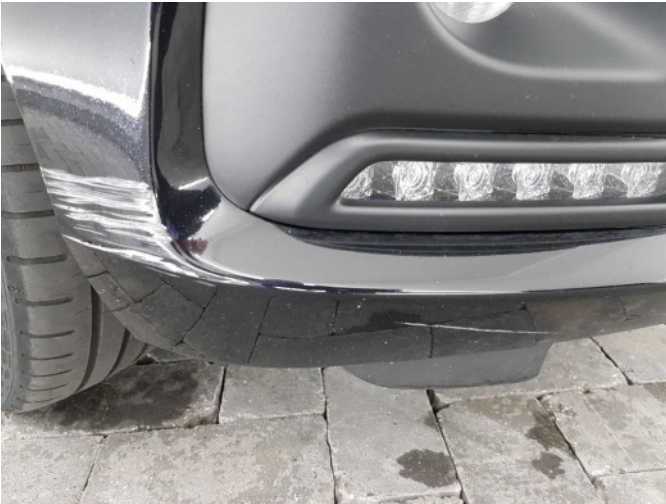
2. Voorbumper

Schaafplek

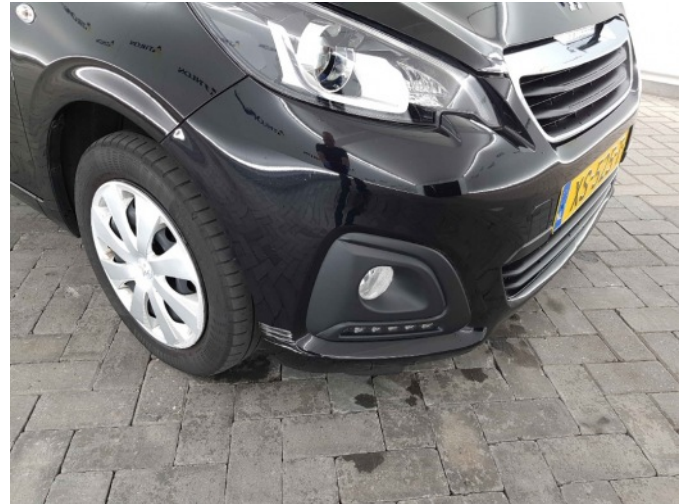
2. Voorbumper

Schaafplek

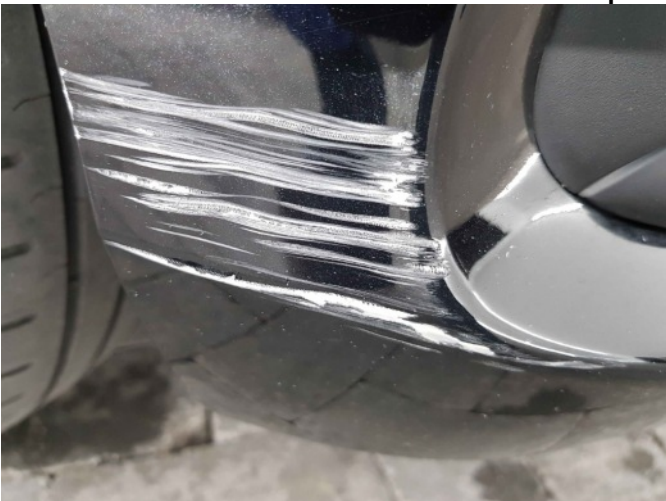
2. Voorbumper

Schaafplek

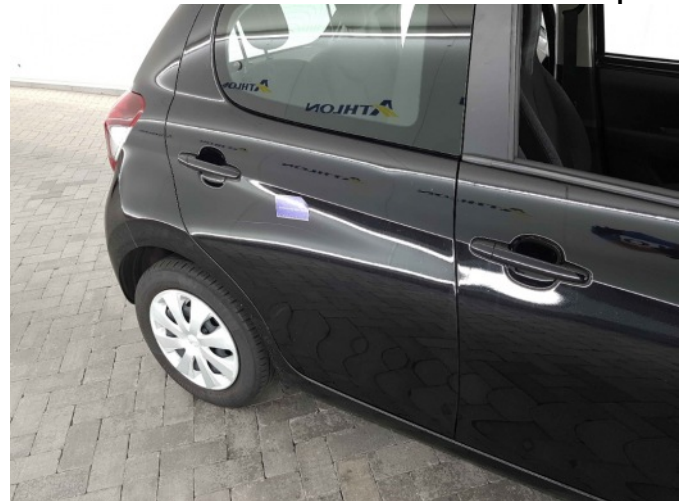
3. Portier achter - rechts

Krassen

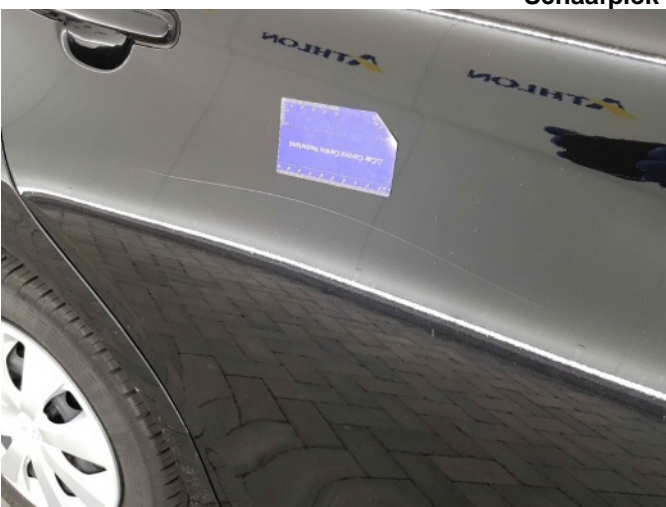
3. Portier achter - rechts

Krassen

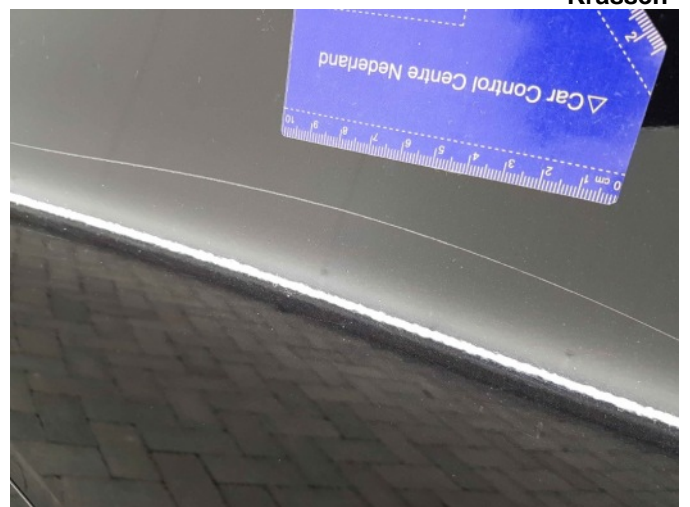
3. Portier achter - rechts

Krassen

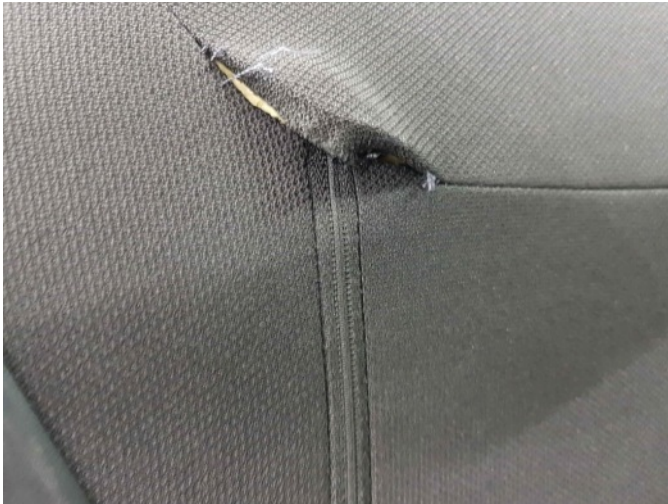
4. rugleuning l.v. stoel

Breuk / barst / scheur

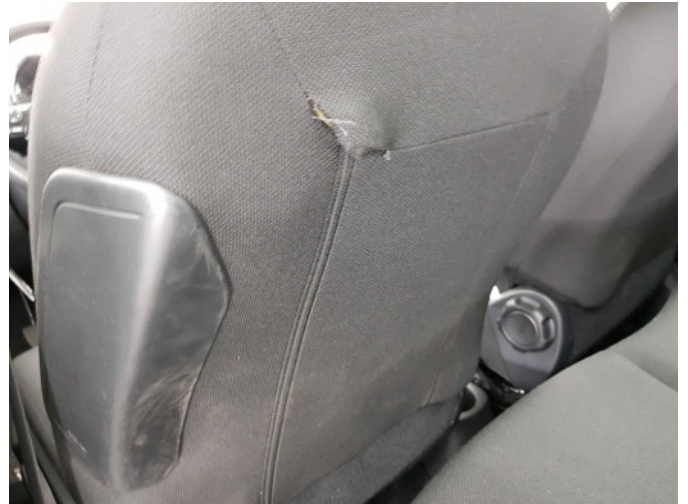
4. rugleuning l.v. stoel

Breuk / barst / scheur

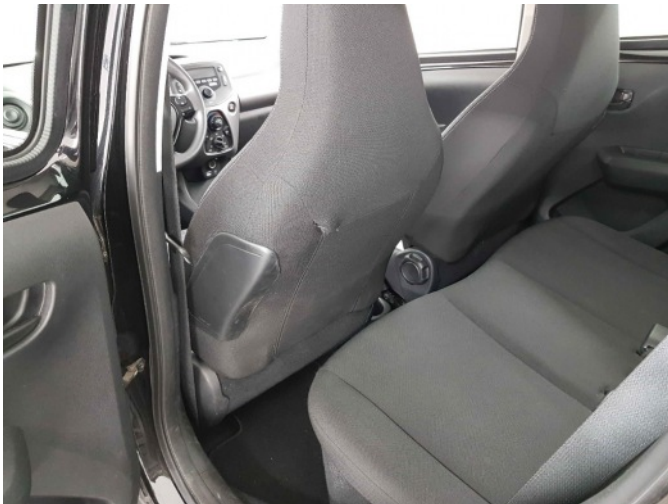
4. rugleuning l.v. stoel

Breuk / barst / scheur

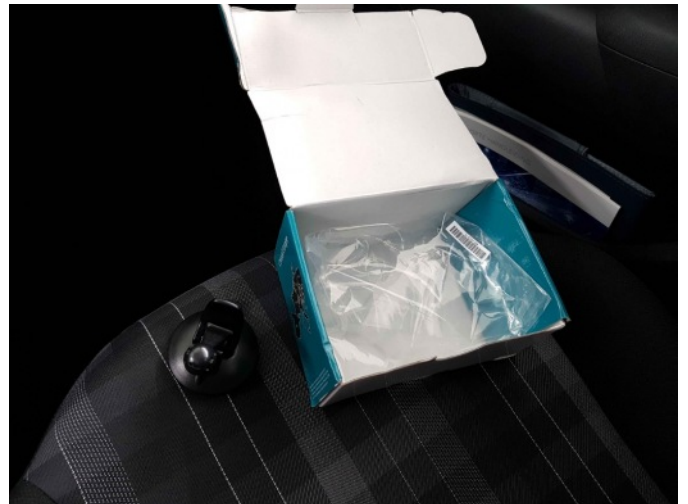
5. Garmin navigatie ontbreekt

Gebruikssporen

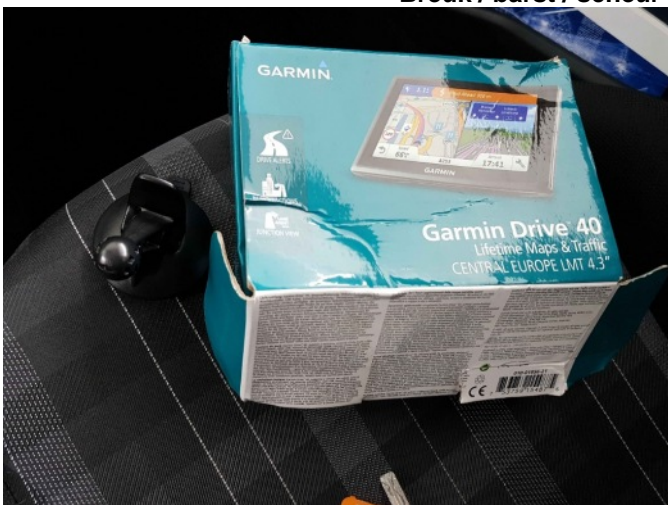
5. Garmin navigatie ontbreekt

Gebruikssporen

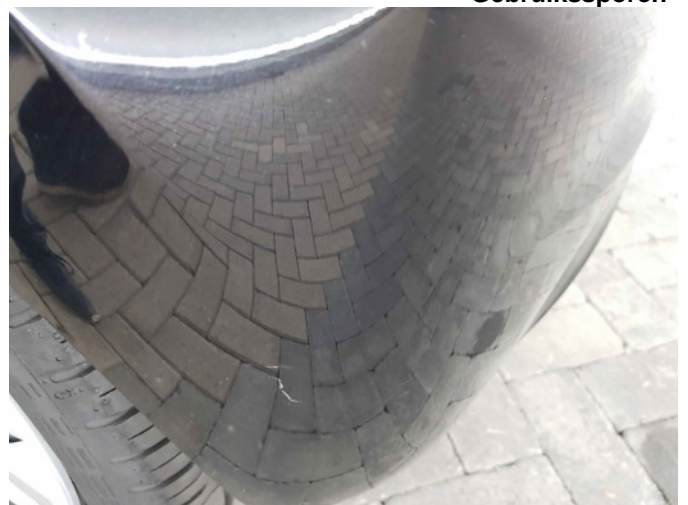
6. diverse

Gebruikssporen
