Rapport nummer: 0000000697111-NL170
Inspectie plaats: ALMERE
Bezichtigingdatum: 31.08.2020
Vlag : JV-842-X

Land Rover Range Rover Evoque;Terreinwagen;Diesel;Automatic;

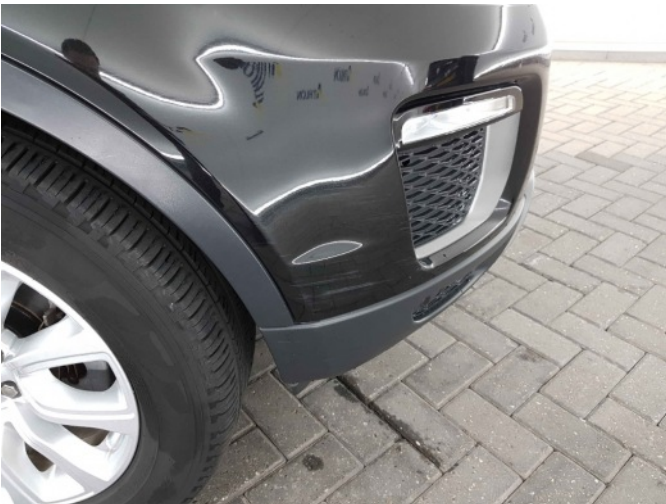
1. Voorbumper

Schaafplek

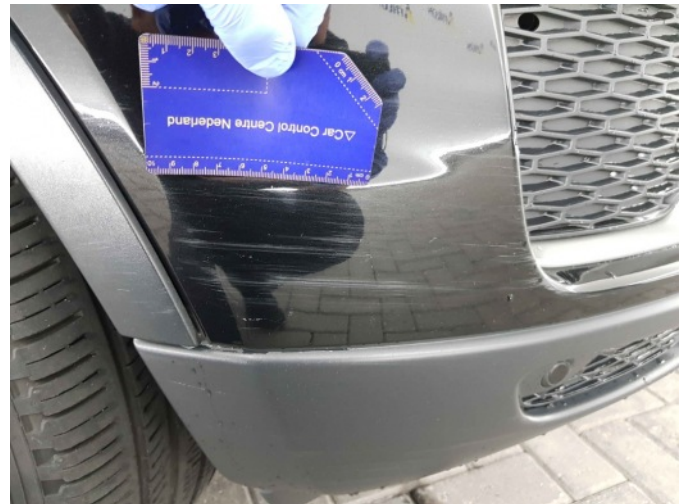
1. Voorbumper

Schaafplek

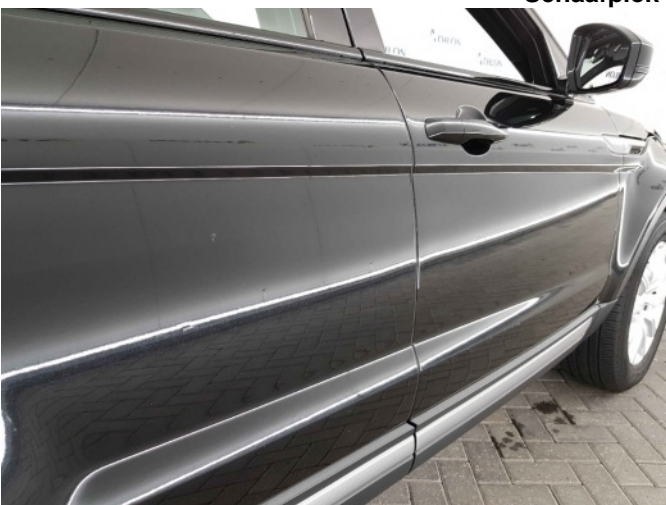
2. Diversen

Gebruikssporen

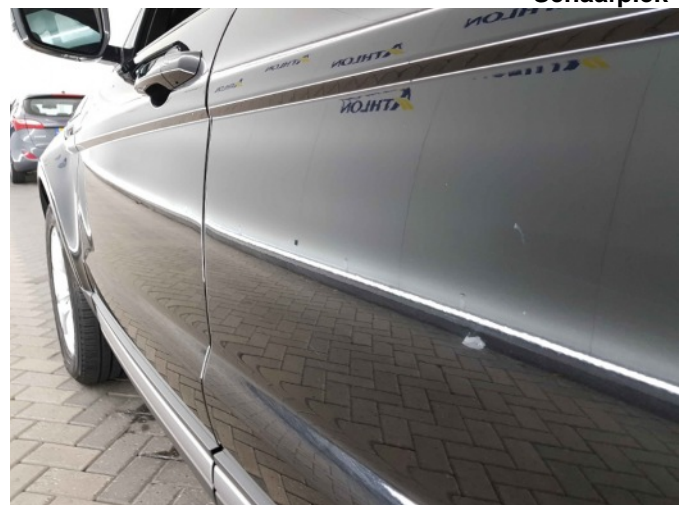
2. Diversen

Gebruikssporen
