Rapport nummer: 0000000712885-NL170
Inspectie plaats: ALMERE
Bezichtigingdatum: 11.09.2020
Vlag : PF-787-N

Opel Astra Sports Tourer;Hatchback;Petrol;Automatic;

VIN:	w0lbd8ec0h8084492	Kilometerstand afgelezen:	185051 km
Eerste registratie / Bouwjaar:	14.06.2017 / 0	Bezichtigingdatum / -plaats:	11.09.2020 ALMERE
Voertuig type:	Personenauto	Voertuig type:	Stationwagen
HSN/TSN:	null//null	Auto rookvrij:	ja
Conditie exterieur:	3 - Toestand bevredigend	Conditie interieur:	3 - Toestand bevredigend

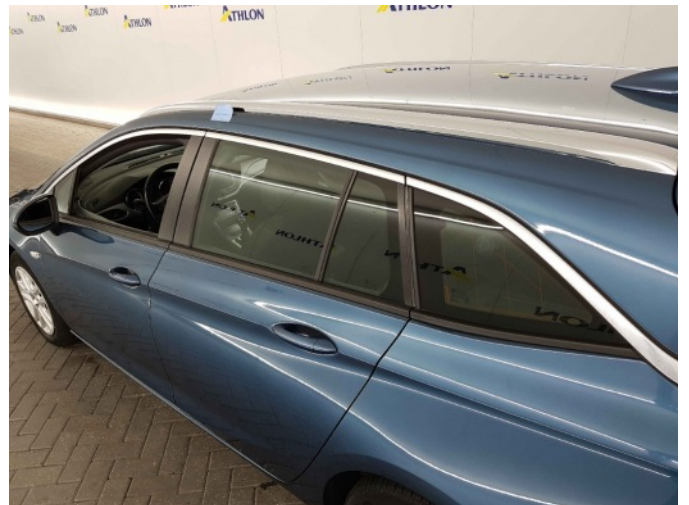
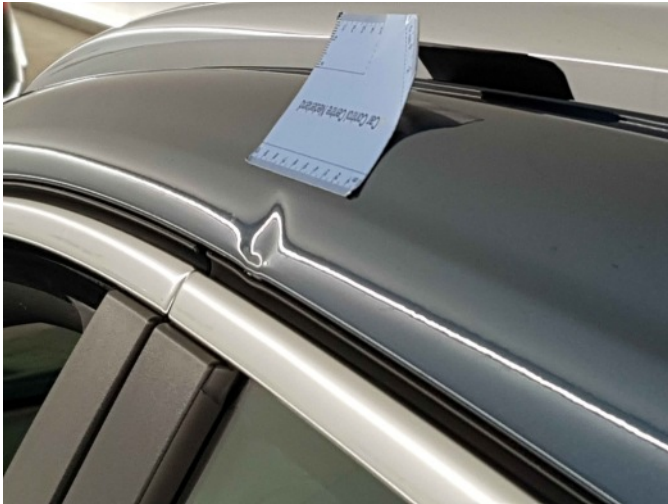
1. Dakframe - links

- 1.) Dakframe - links | Deuk/Deuken
- 2.) Achterbumper | Deuk/Deuken
- 3.) Diverse | Gebruikssporen

Deuk/Deuken

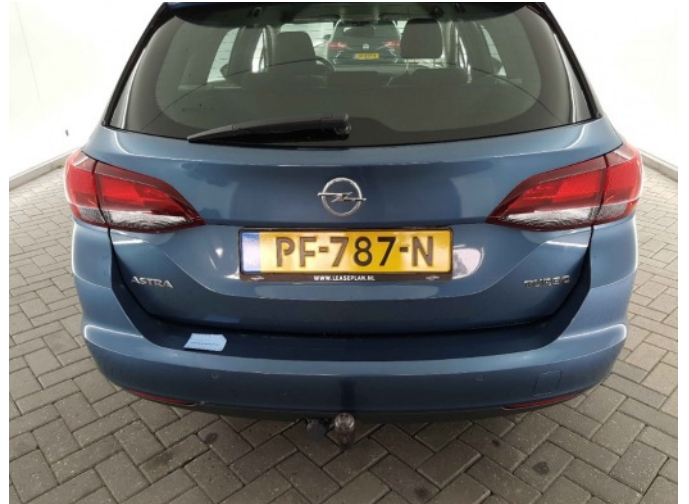
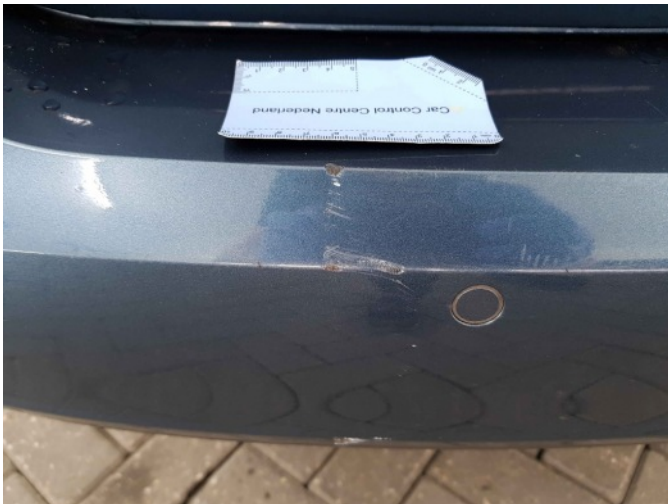
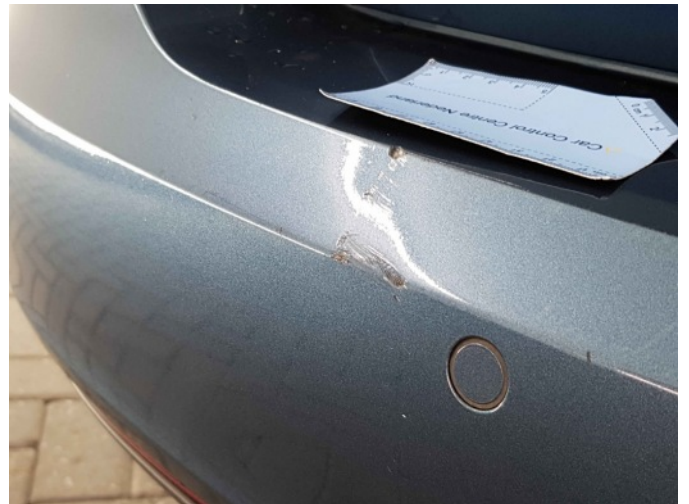
2. Achterbumper

Deuk/Deuken
