**Rapport nummer:** 0000000713537-NL170  
**Inspectie plaats:** ALMERE  
**Bezichtigingdatum:** 14.09.2020  
**Vlag :** RH-550-J

#### Skoda Octavia Combi;Hatchback;Diesel;Automatic;Grey

| VIN: | <b>TMBJG9NE9J0199012</b> | Kilometerstand afgelezen: | <b>180924 km</b> |

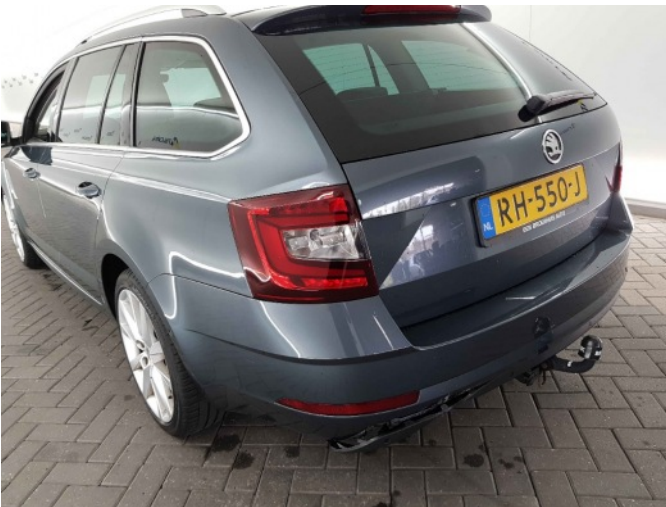
1. Achterbumper

**Breuk / barst / scheur**

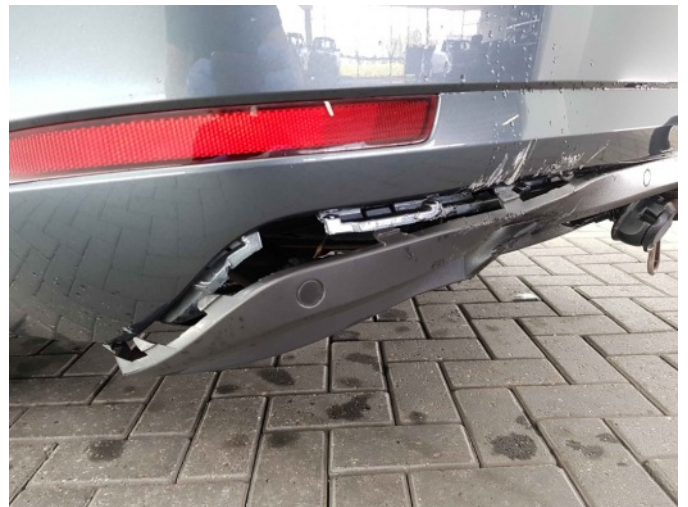
1. Achterbumper

**Breuk / barst / scheur**

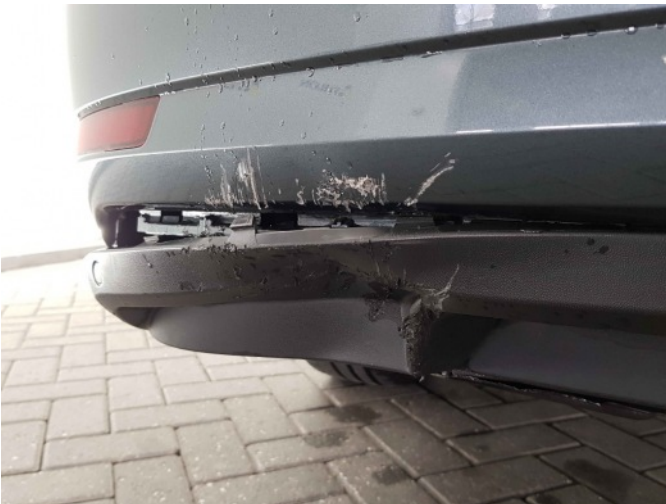
1. Achterbumper

**Breuk / barst / scheur**

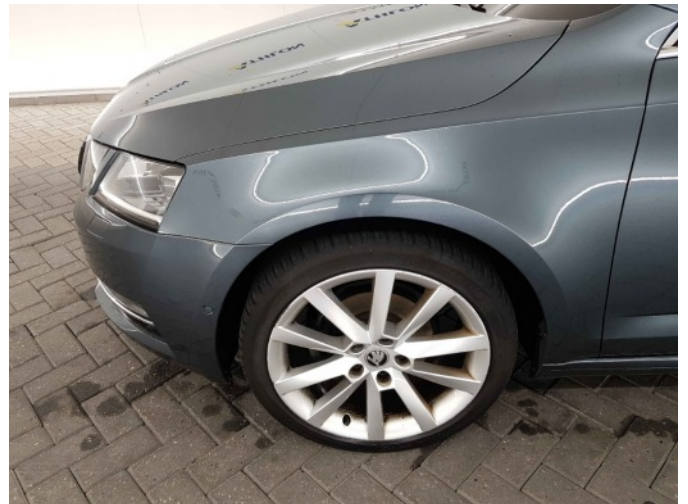
2. Diverse

**Gebruikssporen**

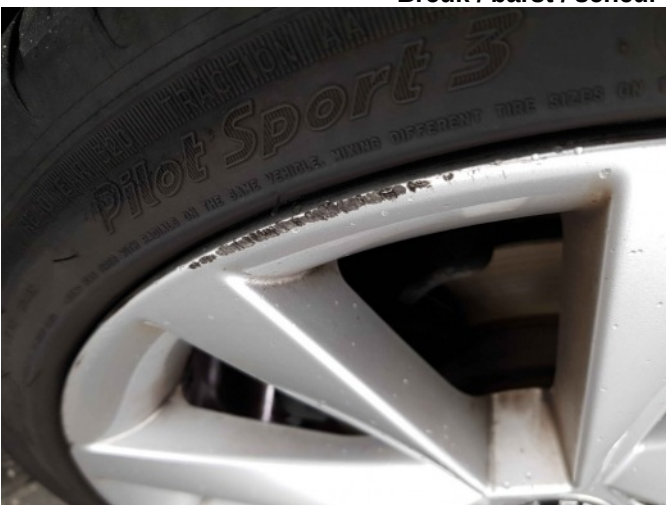
2. Diverse

**Gebruikssporen**

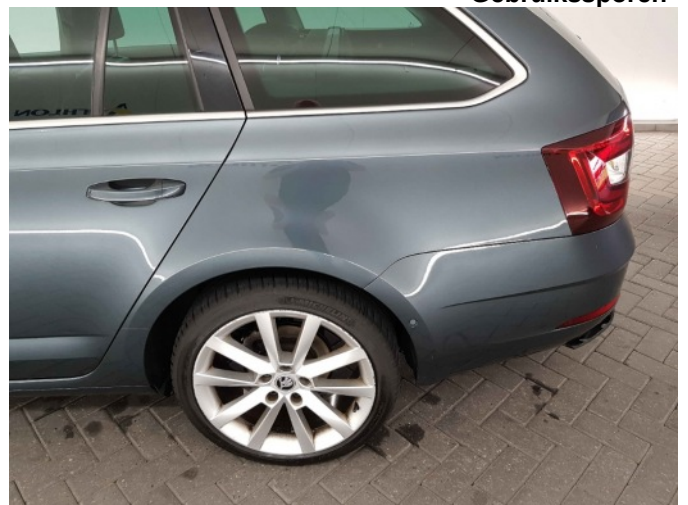
2. Diverse

**Gebruikssporen**

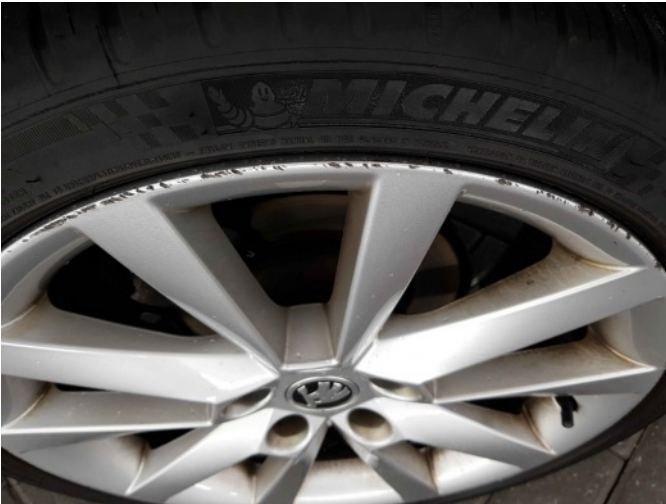
2. Diverse

**Gebruikssporen**

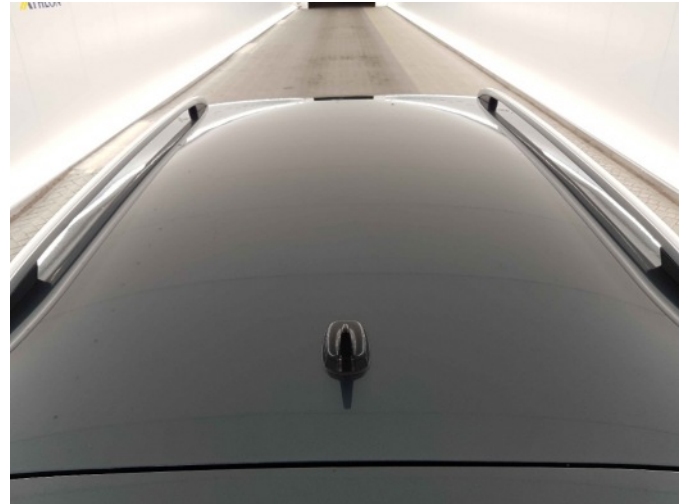
2. Diverse

**Gebruikssporen**

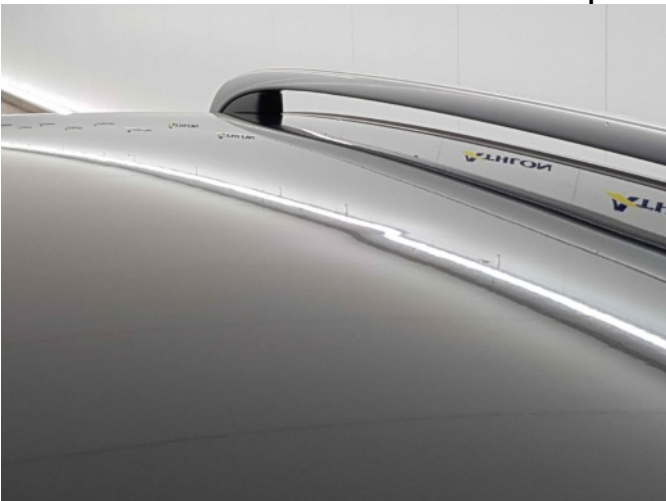
2. Diverse

**Gebruikssporen**

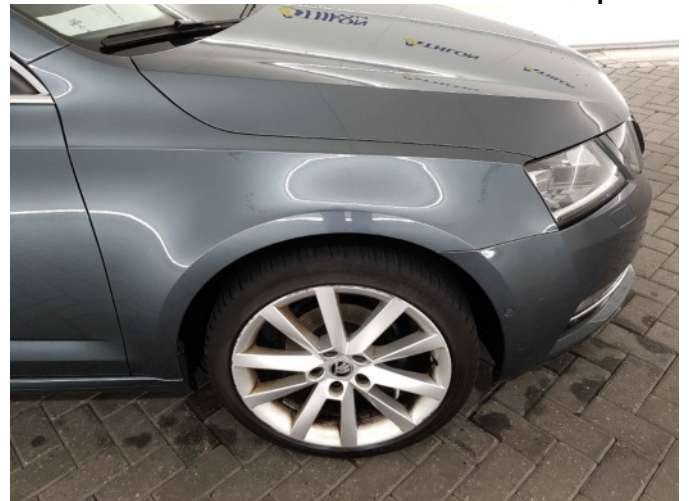
2. Diverse

**Gebruikssporen**

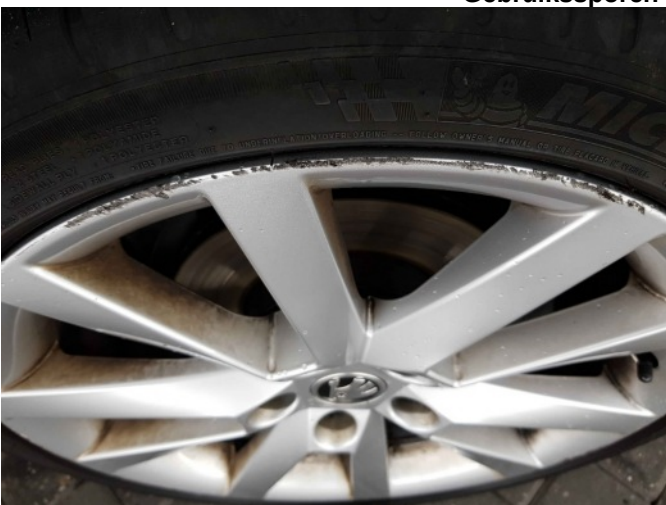
2. Diverse

**Gebruikssporen**
