**Rapport nummer:** 0000000714806-NL170  
**Inspectie plaats:** Almere  
**Bezichtigingdatum:** 15.09.2020  
**Vlag :** KR-750-P

**Renault MÃ©gane Estate;Hatchback;Diesel;Automatic;Blue**

| VIN: | <b>VF1RFB00156465584</b> | Kilometerstand afgelezen: | <b>162499 km</b> |

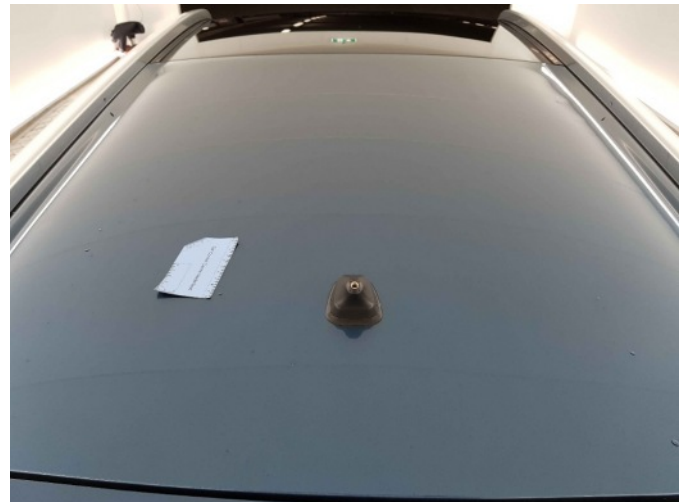
1. Dak

- 1.) Dak | Hagelschade
- 2.) Diverse | Gebruikssporen

Hagelschade

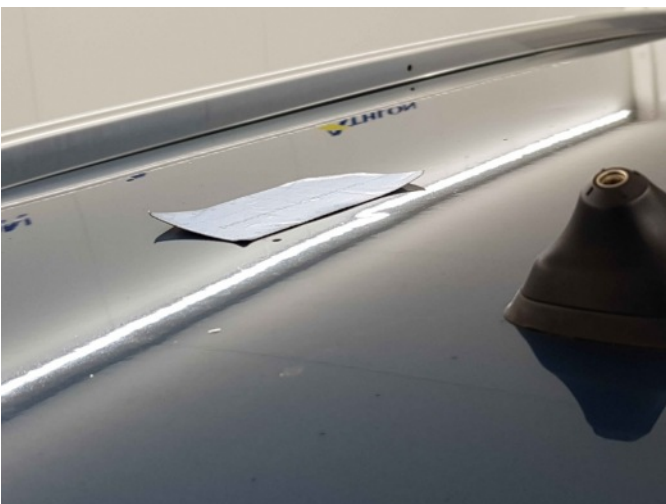
1. Dak

Hagelschade

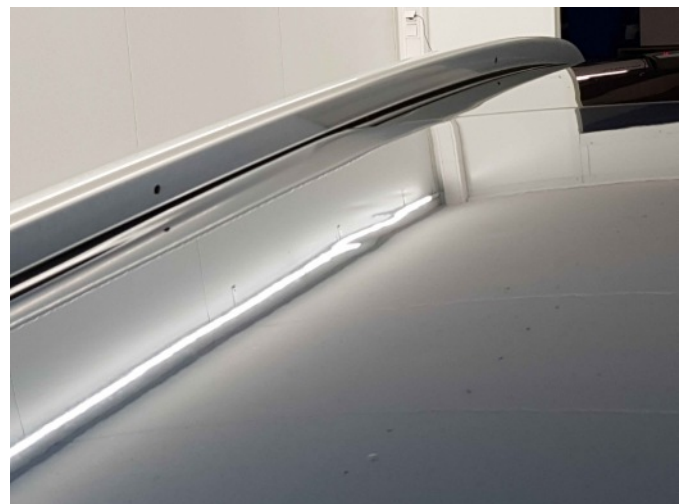
1. Dak

Hagelschade

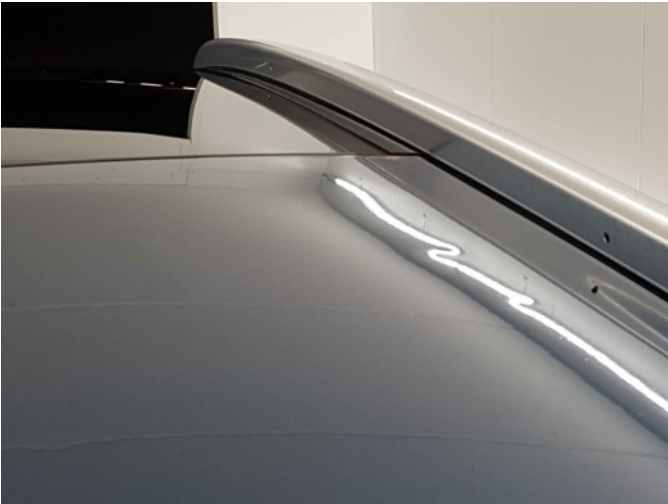
1. Dak

**Hagelschade**

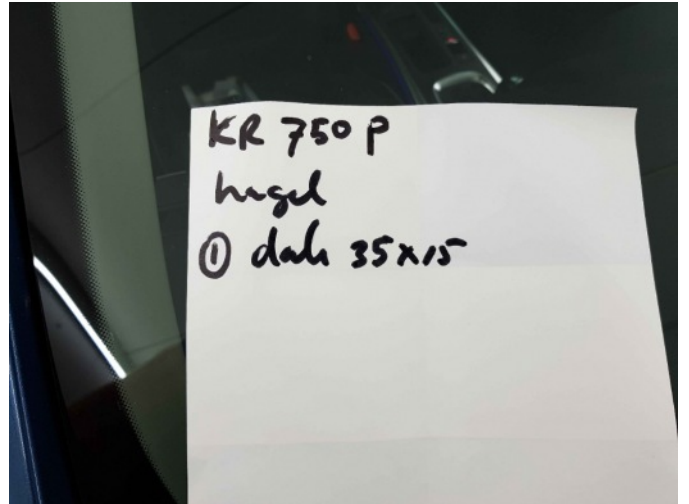
1. Dak

**Hagelschade**

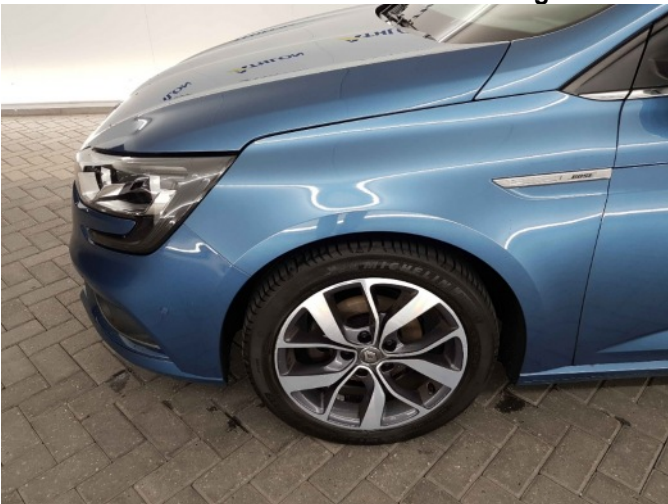
2. Diverse

**Gebruikssporen**

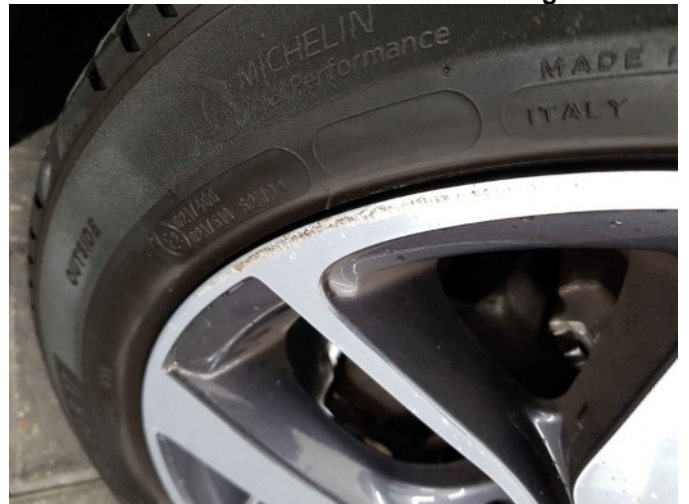
2. Diverse

**Gebruikssporen**

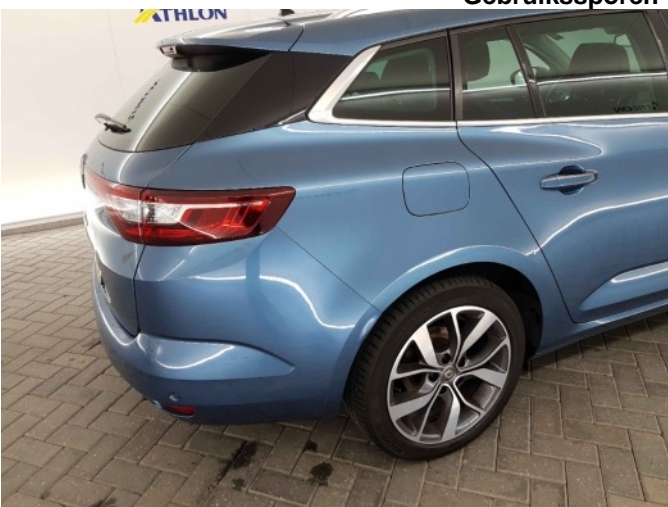
2. Diverse

**Gebruikssporen**

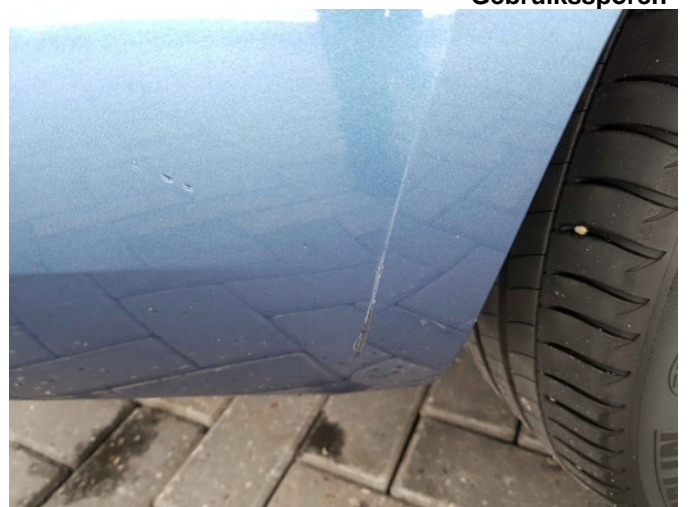
2. Diverse

**Gebruikssporen**
