**Rapport nummer:** 0000000713014-NL170  
**Inspectie plaats:** ALMERE  
**Bezichtigingdatum:** 14.09.2020  
**Vlag :** ZN-942-B

**Ford Fiesta;Hatchback;Petrol;Manual;Silver**

VIN:	<b>WF0JXXGAHJKL87670</b>	Kilometerstand afgelezen:	<b>25551 km</b>
Eerste registratie / Bouwjaar:	<b>28.06.2019 / 0</b>	Bezichtigingdatum / -plaats:	<b>14.09.2020 ALMERE</b>
Voertuig type:	<b>Personenauto</b>	Voertuig type:	<b>Hatchback</b>
HSN/TSN:	<b>null//null</b>	Auto rookvrij:	<b>ja</b>
Conditie exterieur:	<b>2 - Toestand goed</b>	Conditie interieur:	<b>2 - Toestand goed</b>

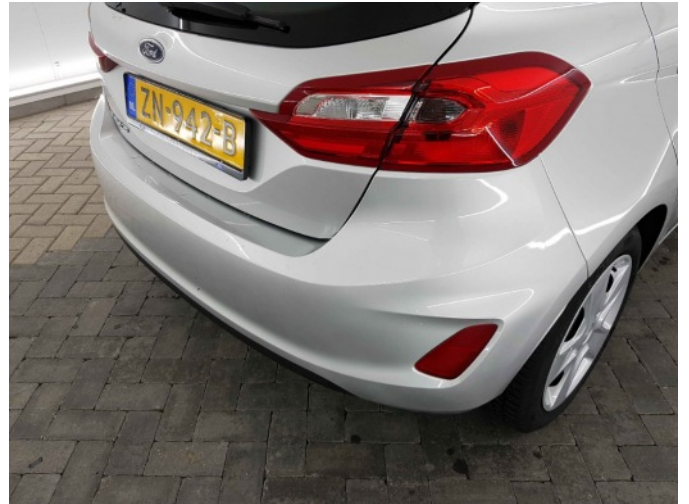
1. Diverse

1.) Diverse | Gebruikssporen

**Gebruikssporen**

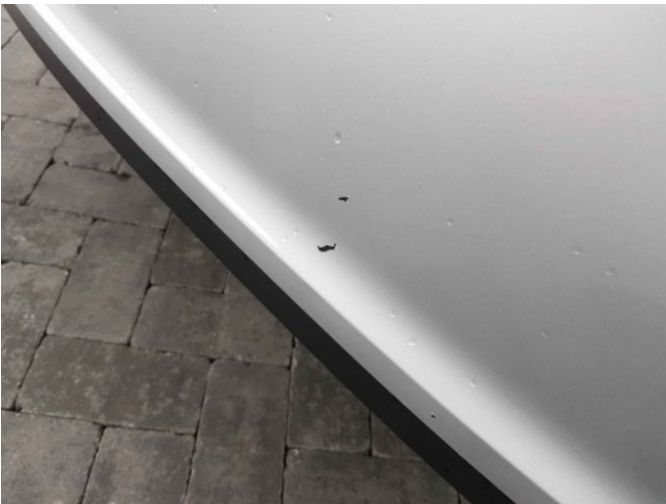
1. Diverse

**Gebruikssporen**
