**Rapport nummer:** 0000000712628-NL170  
**Inspectie plaats:** ALMERE  
**Bezichtigingdatum:** 11.09.2020  
**Vlag :** XS-521-T

##### Peugeot 108;Hatchback;Petrol;Manual;Grey

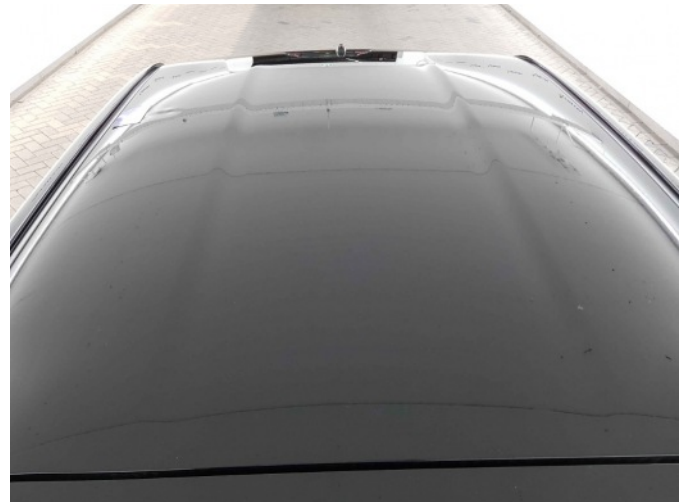
1. Dak

Deuk/Deuken

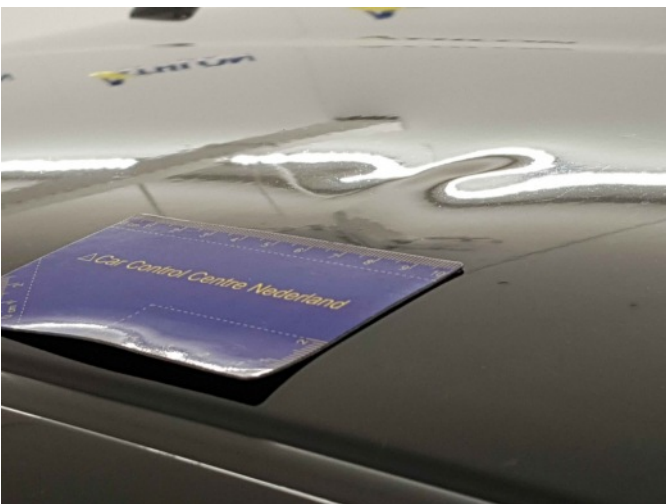
1. Dak

Deuk/Deuken

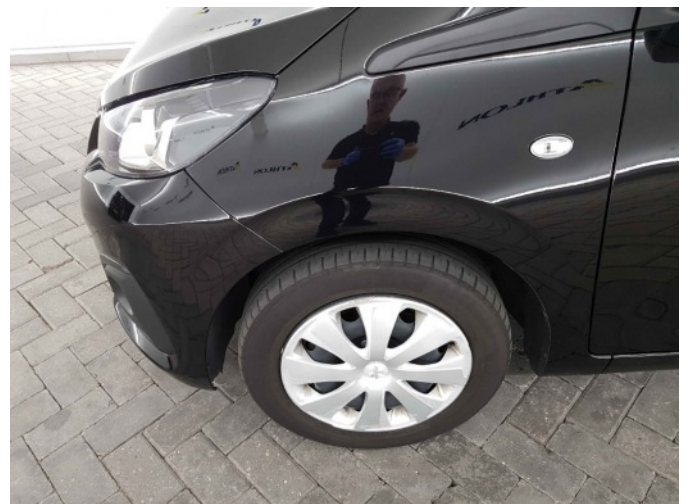
2. Diverse

Gebruikssporen

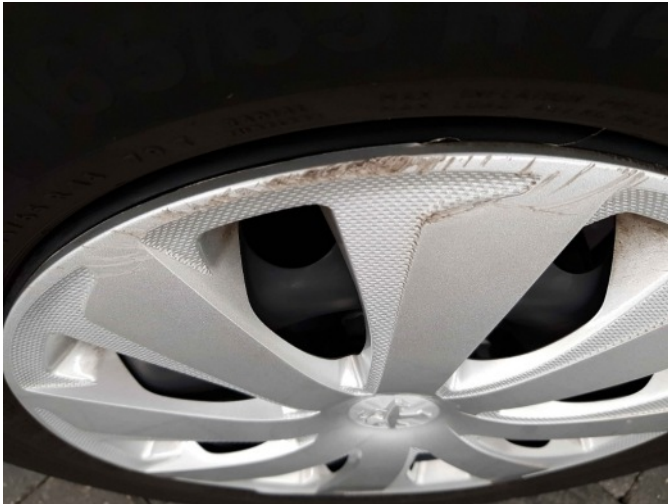
2. Diverse

**Gebruikssporen**

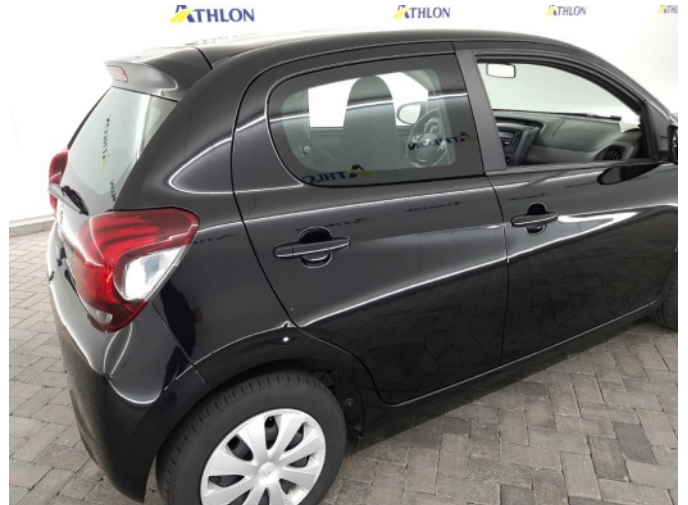
2. Diverse

**Gebruikssporen**

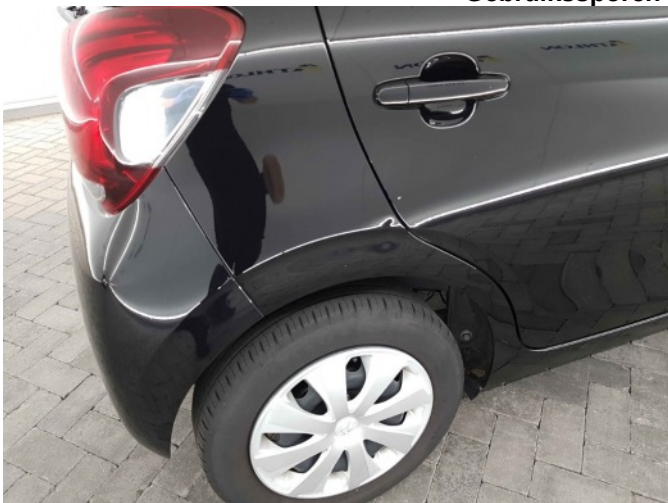
2. Diverse

**Gebruikssporen**

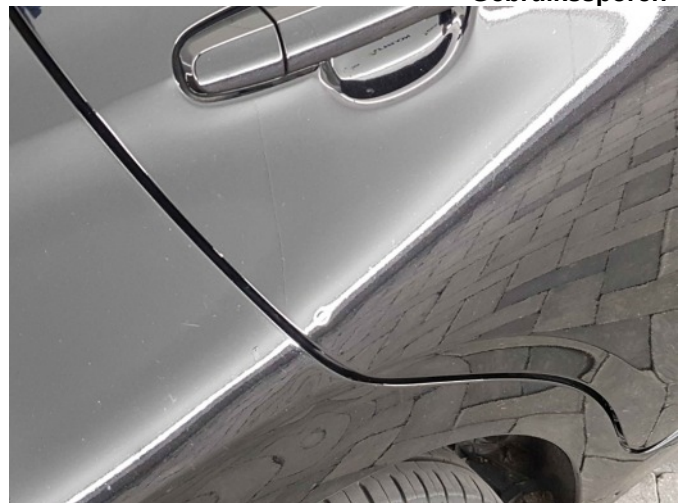
2. Diverse

**Gebruikssporen**
