**Rapport nummer:** 0000000713033-NL170  
**Inspectie plaats:** ALMERE  
**Bezichtigingdatum:** 14.09.2020  
**Vlag :** ZN-941-B

**Ford Fiesta;Hatchback;Petrol;Manual;**

VIN:	<b>WF0JXXGAHJKL87639</b>	Kilometerstand afgelezen:	<b>23091 km</b>
Eerste registratie / Bouwjaar:	<b>28.06.2019 / 0</b>	Bezichtigingdatum / -plaats:	<b>14.09.2020 ALMERE</b>
Voertuig type:	<b>Personenauto</b>	Voertuig type:	<b>Hatchback</b>
HSN/TSN:	<b>null//null</b>	Auto rookvrij:	<b>ja</b>
Conditie exterieur:	<b>3 - Toestand bevredigend</b>	Conditie interieur:	<b>3 - Toestand bevredigend</b>

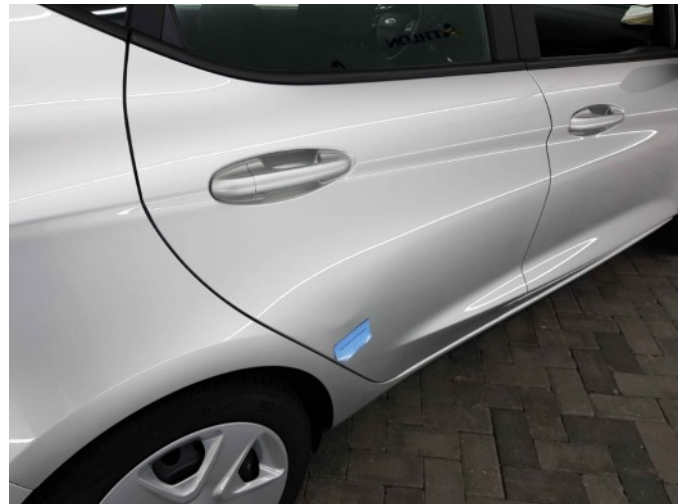
1. Portier achter - rechts

- 1.) Portier achter - rechts | Deuk/Deuken
- 2.) Diverse | Gebruikssporen

Deuk/Deuken

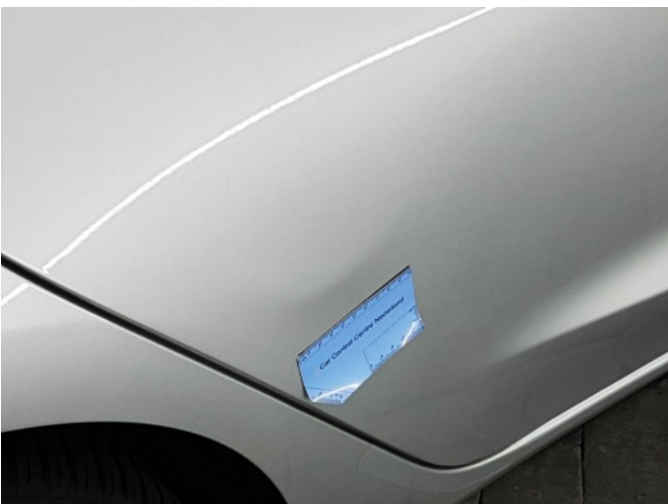
1. Portier achter - rechts

Deuk/Deuken

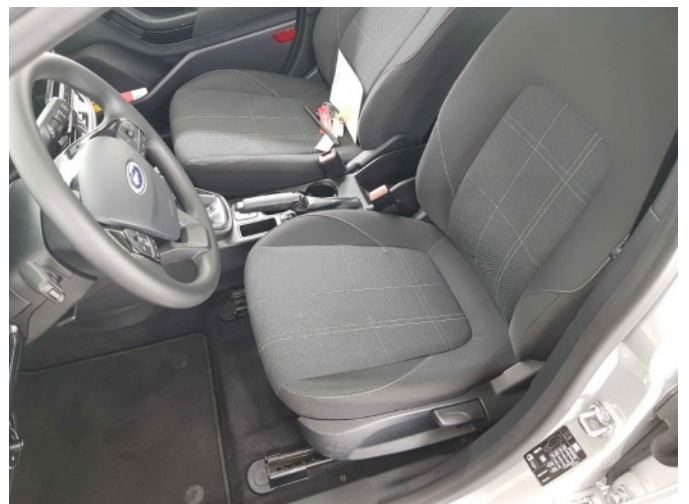
2. Diverse

Gebruikssporen

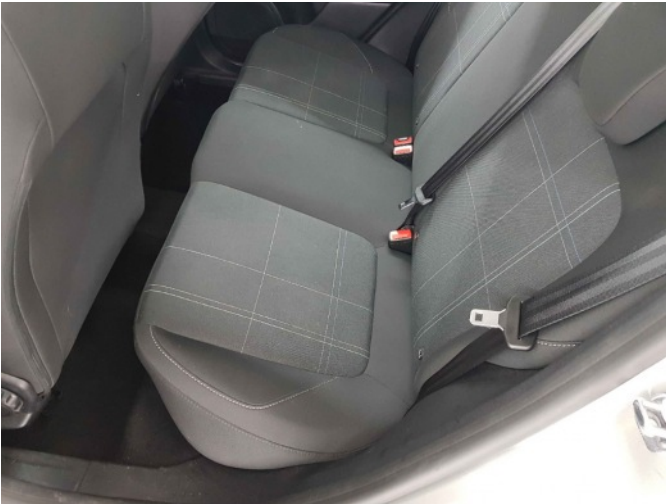
2. Diverse

**Gebruikssporen**

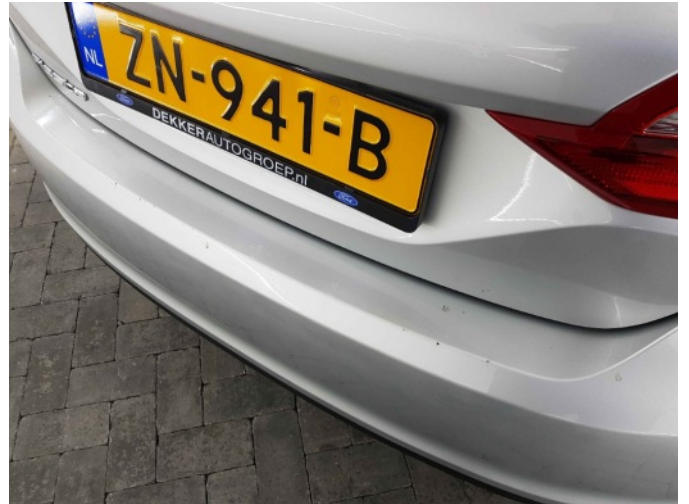
2. Diverse

**Gebruikssporen**

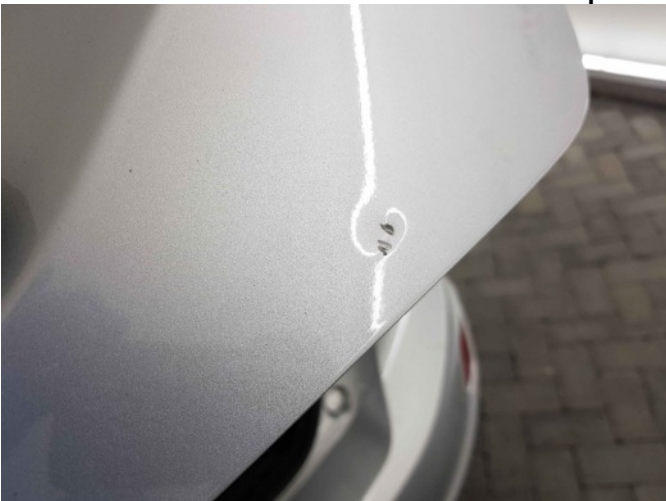
2. Diverse

**Gebruikssporen**

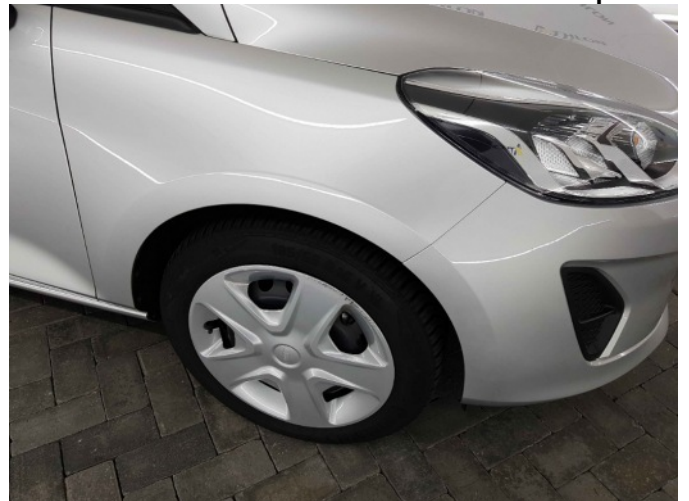
2. Diverse

**Gebruikssporen**

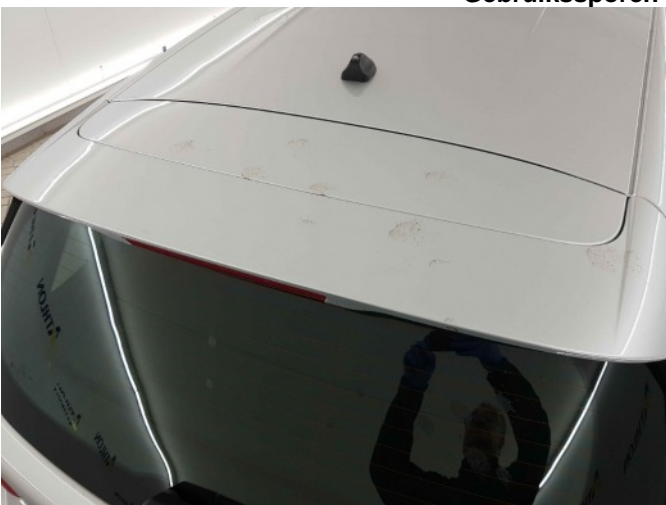
2. Diverse

**Gebruikssporen**
