Rapport nummer: 0000000713017-NL170
Inspectie plaats: ALMERE
Bezichtigingdatum: 14.09.2020
Vlag : ZN-937-B

Ford Fiesta;Hatchback;Petrol;Manual;Silver

VIN:	WF0JXXGAHJKL87357	Kilometerstand afgelezen:	27425 km
Eerste registratie / Bouwjaar:	28.06.2019 / 0	Bezichtigingdatum / -plaats:	14.09.2020 ALMERE
Voertuig type:	Personenauto	Voertuig type:	Hatchback
HSN/TSN:	null//null	Auto rookvrij:	ja
Conditie exterieur:	3 - Toestand bevredigend	Conditie interieur:	3 - Toestand bevredigend

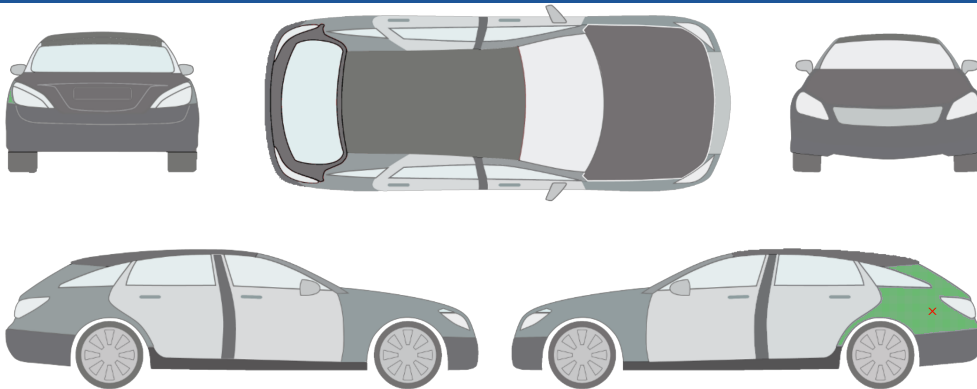
1.) Zijwand - achter - Links | Gebruikssporen

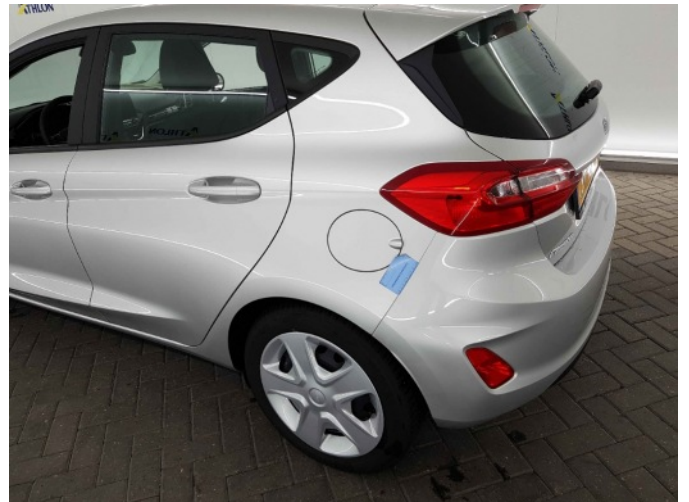
1. Zijwand - achter - Links

Gebruikssporen

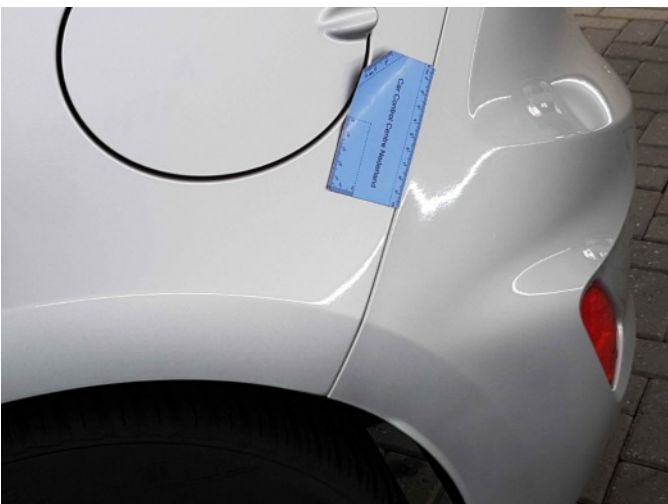
1. Zijwand - achter - Links

Gebruikssporen
