**Rapport nummer:** 0000000713024-NL170  
**Inspectie plaats:** ALMERE  
**Bezichtigingdatum:** 14.09.2020  
**Vlag :** ZN-949-B

##### Ford Fiesta;Hatchback;Petrol;Manual;Black

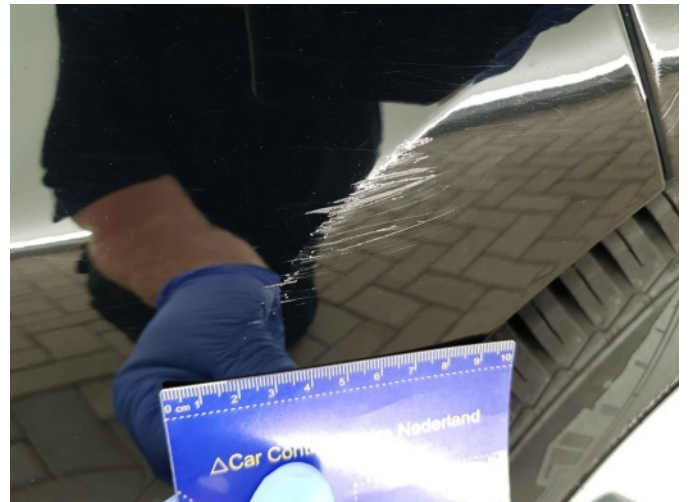
1. Achterbumper

- 1.) Achterbumper | Krassen
- 2.) Achterbumper | Breuk / barst / scheur
- 3.) Diverse | Gebruikssporen

Krassen

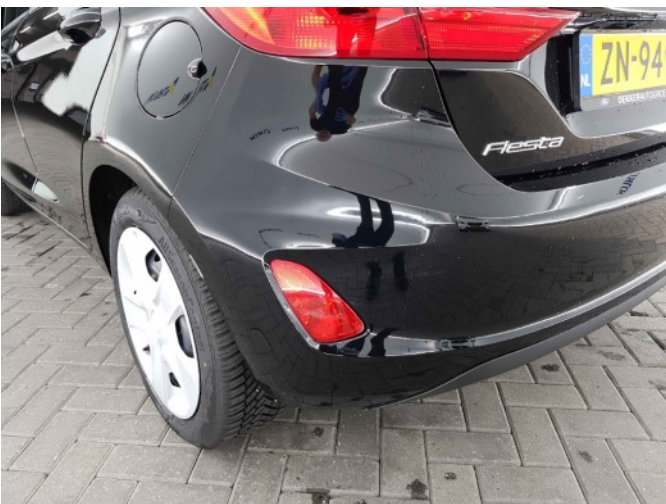
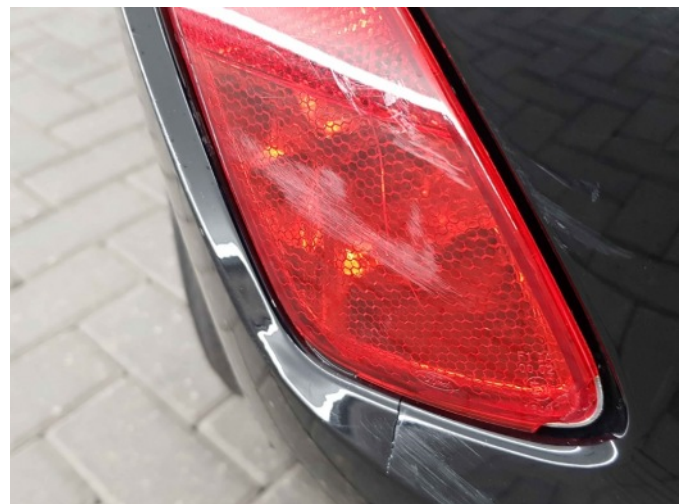
2. Achterbumper

Brek / barst / scheur

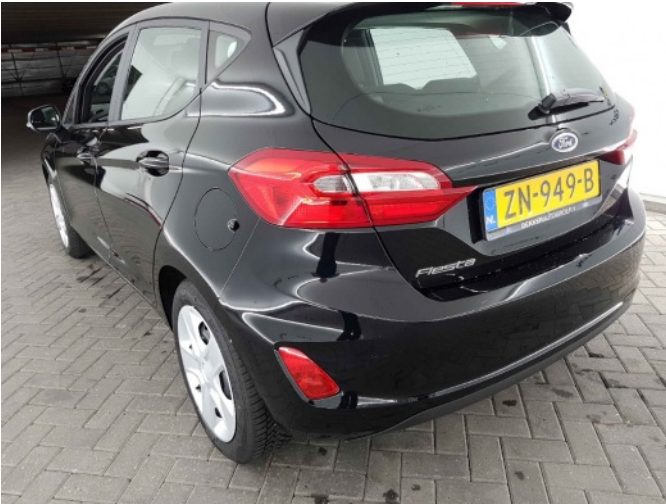
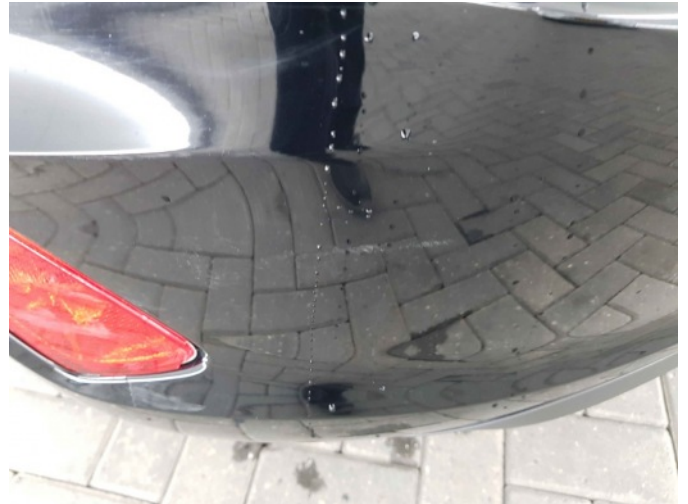
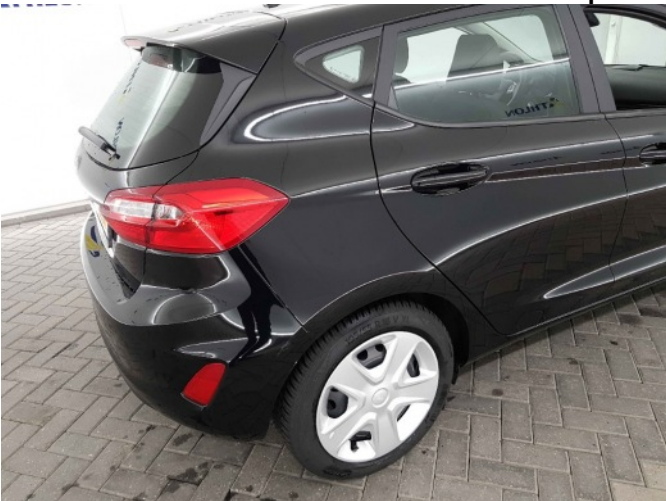
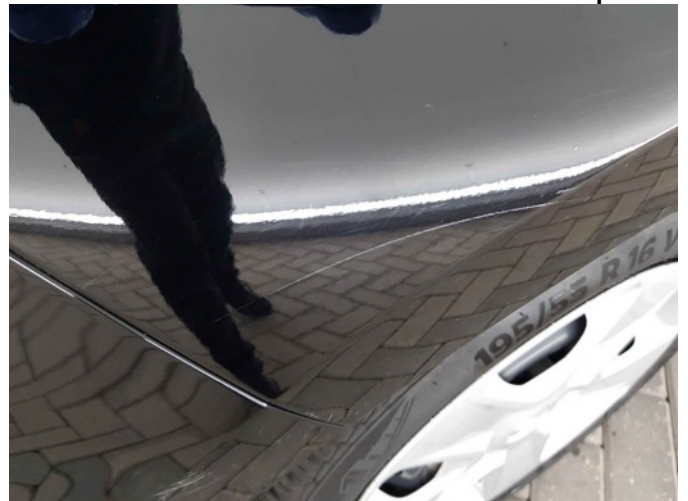
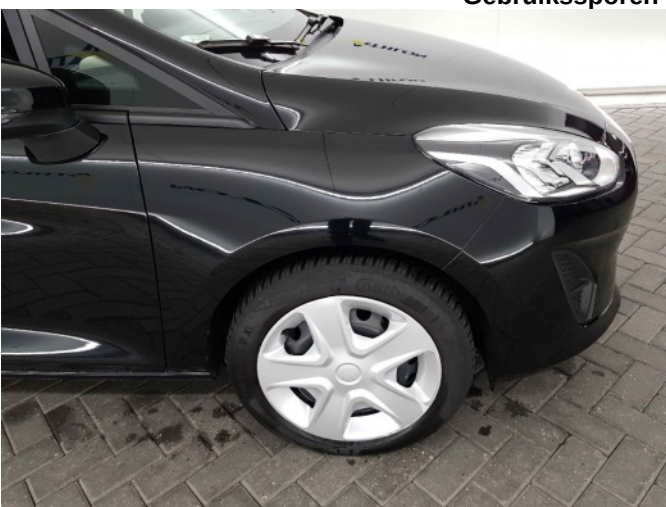
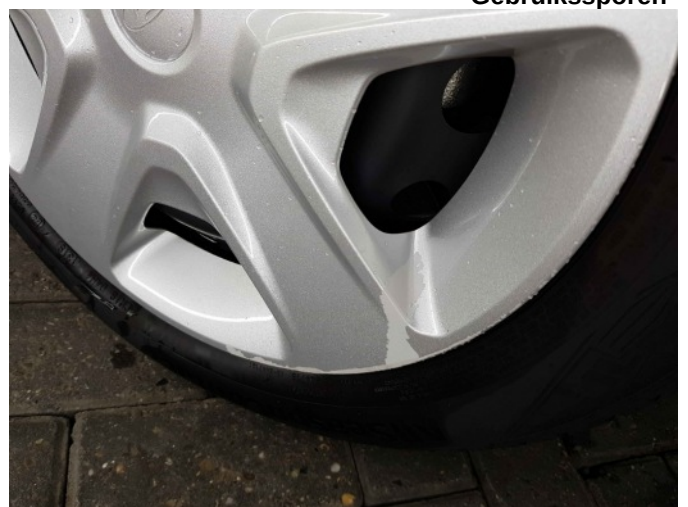
3. Diverse

**Gebruikssporen**
