Rapport nummer: 0000000712063-NL170
Inspectie plaats: ALMERE
Bezichtigingdatum: 09.09.2020
Vlag : KZ-772-K

Renault Twingo;Hatchback;Petrol;Manual;Grey

VIN:	VF1AHB11556934686	Kilometerstand afgelezen:	39465 km
Eerste registratie / Bouwjaar:	31.12.2016 / 0	Bezichtigingdatum / -plaats:	09.09.2020 ALMERE
Voertuig type:	Personenauto	Voertuig type:	Hatchback
HSN/TSN:	null//null	Auto rookvrij:	ja
Conditie exterieur:	3 - Toestand bevredigend	Conditie interieur:	2 - Toestand goed

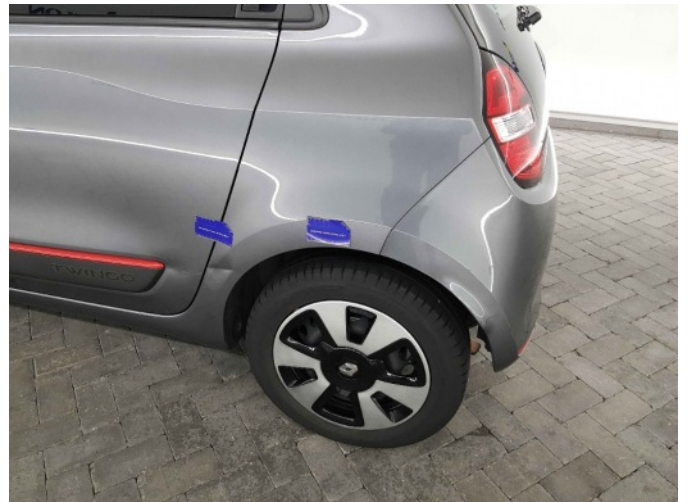
1. Zijwand - achter - Links

Deuk/Deuken

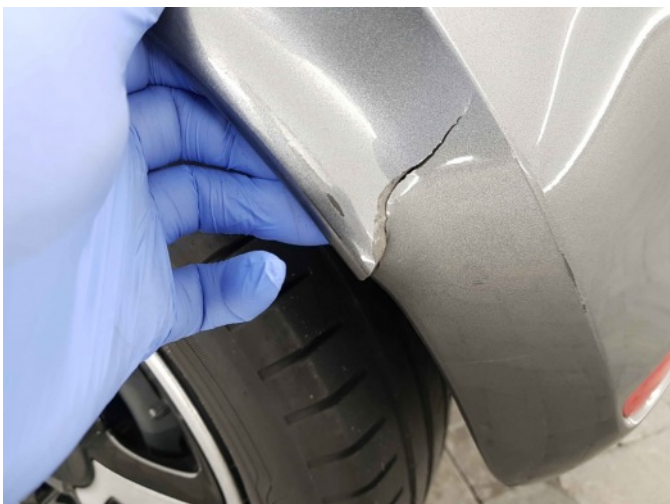
1. Zijwand - achter - Links

Deuk/Deuken

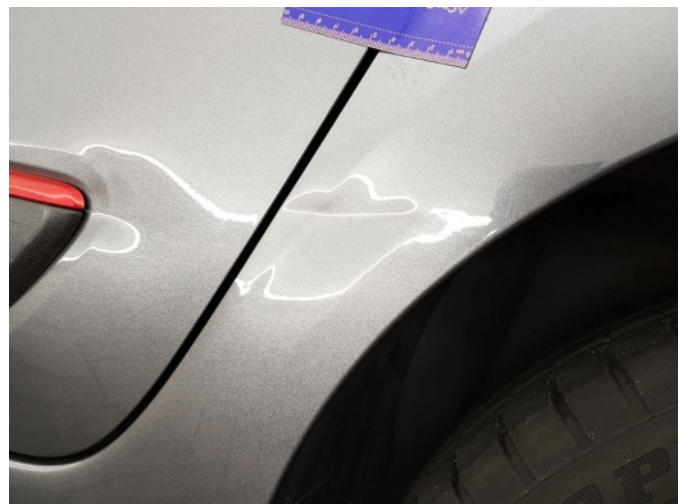
1. Zijwand - achter - Links

Deuk/Deuken

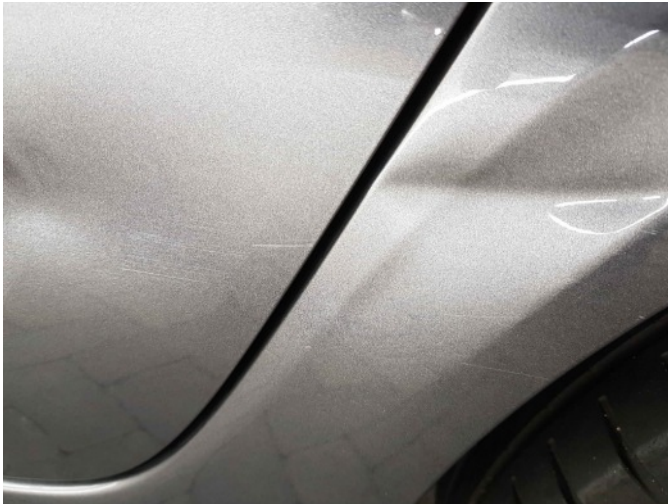
1. Zijwand - achter - Links

Deuk/Deuken

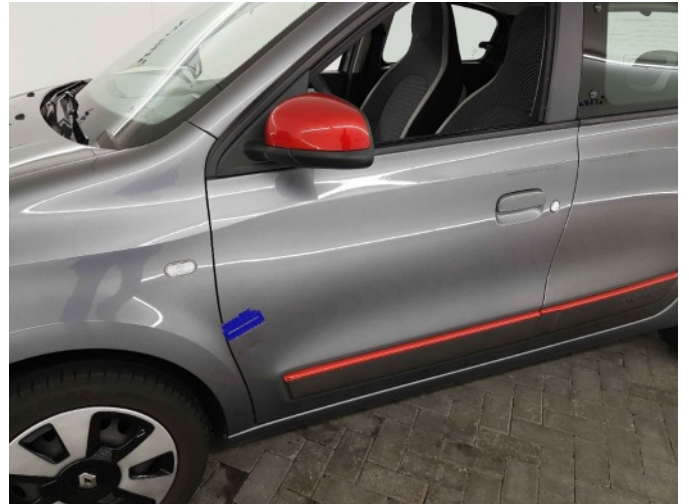
2. Portier voor - links

Deuk/Deuken

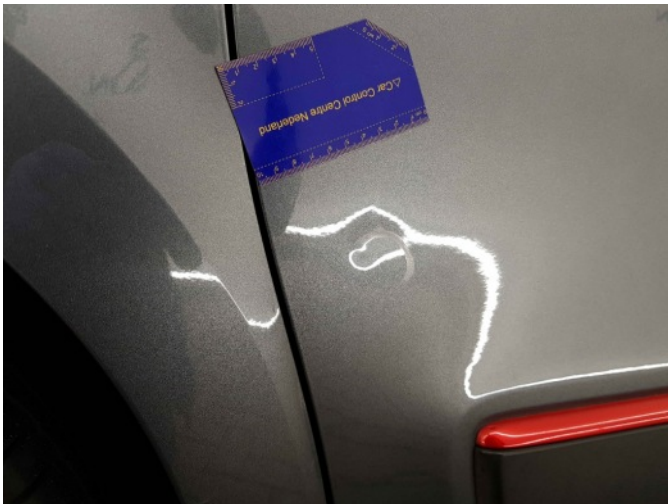
2. Portier voor - links

Deuk/Deuken

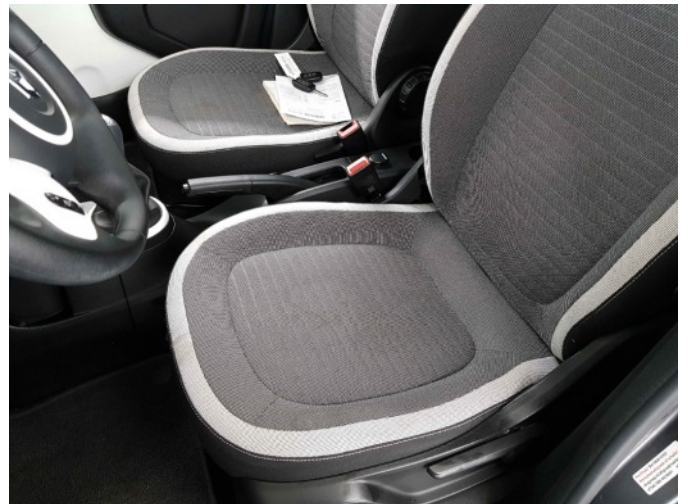
3. Diverse

Gebruikssporen

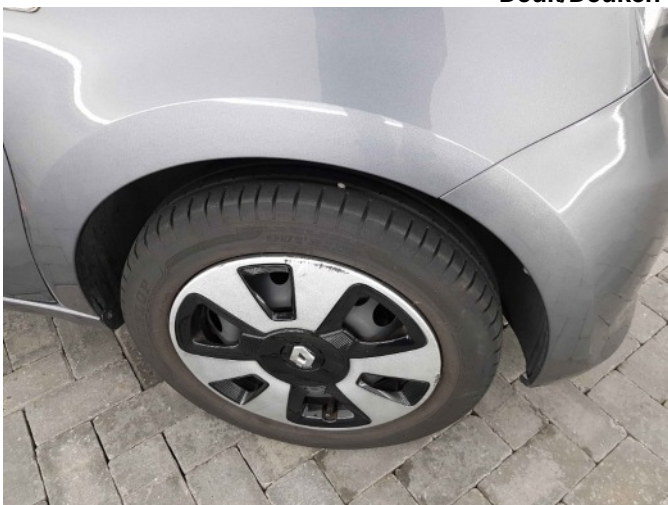
3. Diverse

Gebruikssporen

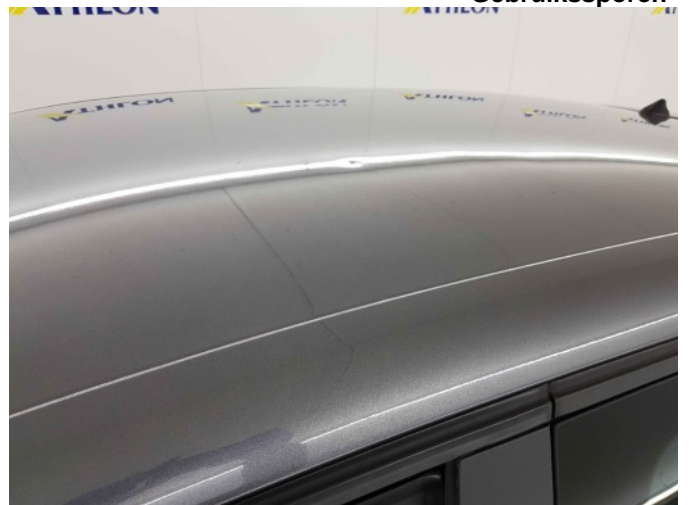
3. Diverse

Gebruikssporen
