**Rapport nummer:** 0000000712629-NL170  
**Inspectie plaats:** ALMERE  
**Bezichtigingdatum:** 11.09.2020  
**Vlag :** XN-491-J

#### Peugeot 108;Hatchback;Petrol;Manual;Grey

VIN:	<b>VF3PSCFB4JR228266</b>	Kilometerstand afgelezen:	<b>28982 km</b>
Eerste registratie / Bouwjaar:	<b>18.02.2019 / 0</b>	Bezichtigingdatum / -plaats:	<b>11.09.2020 ALMERE</b>
Voertuig type:	<b>Personenauto</b>	Voertuig type:	<b>Kleine auto's</b>
HSN/TSN:	<b>null//null</b>	Auto rookvrij:	<b>ja</b>
Conditie exterieur:	<b>3 - Toestand bevredigend</b>	Conditie interieur:	<b>3 - Toestand bevredigend</b>

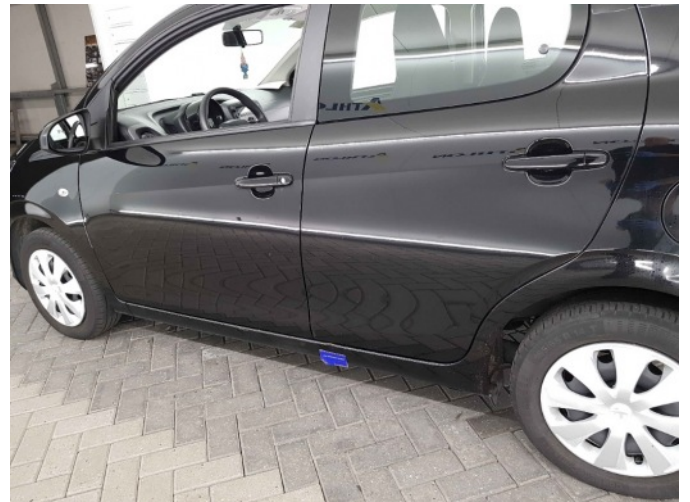
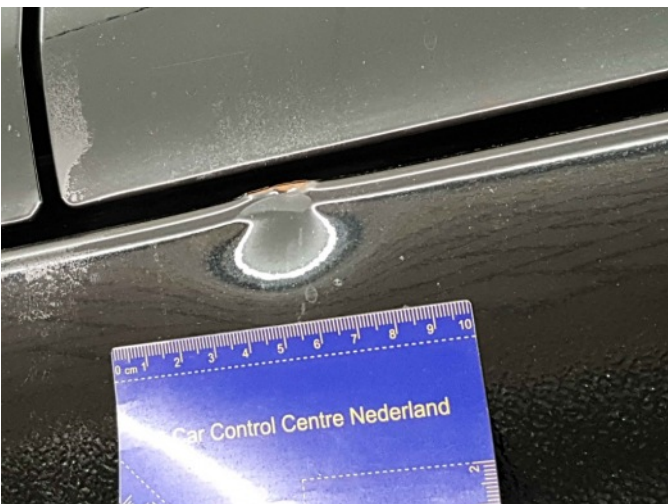
1. Dorpel - links

**Deuk/Deuken**

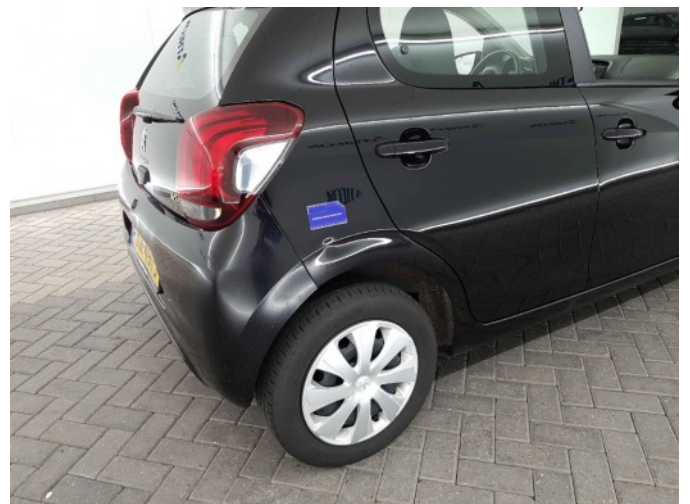
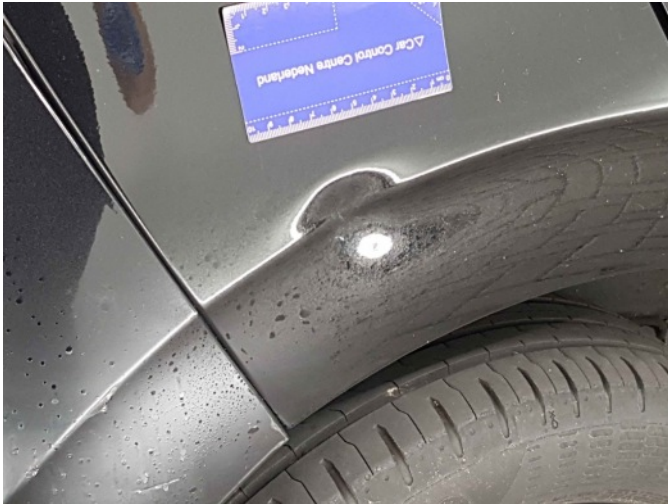
2. Zijwand - achter - rechts

**Deuk/Deuken**

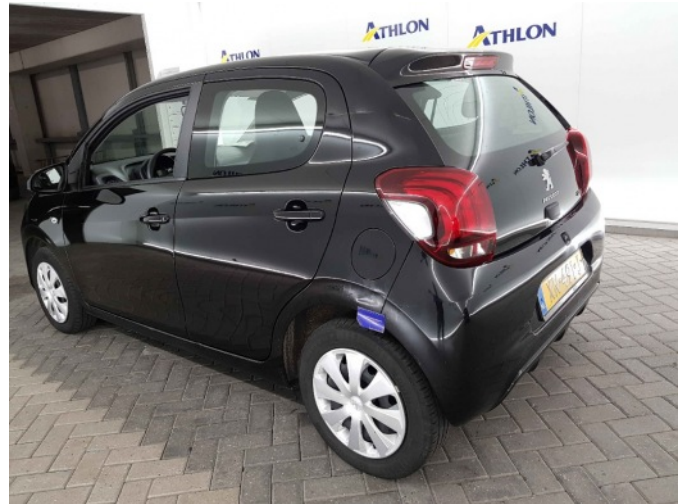
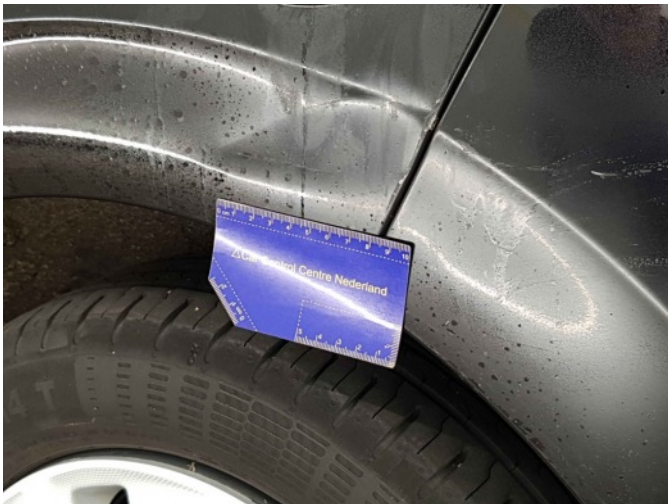
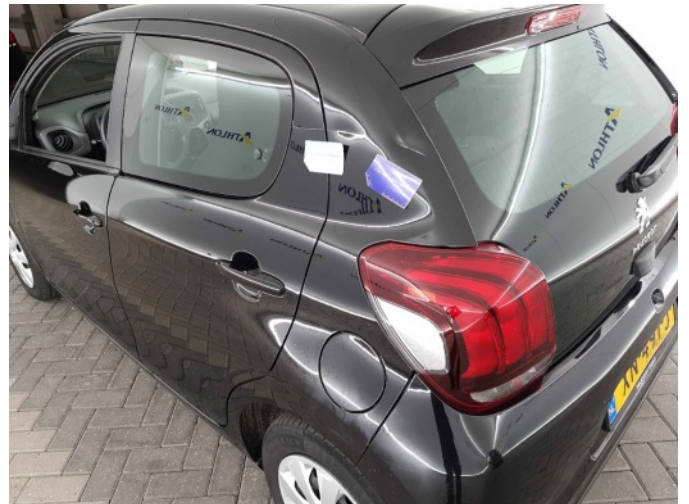
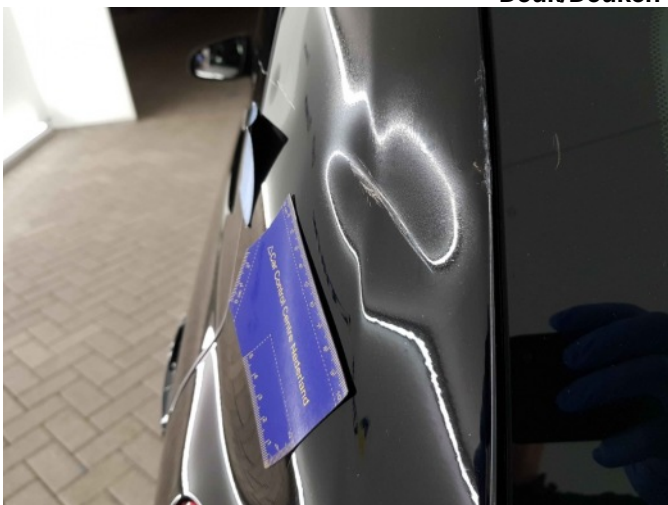
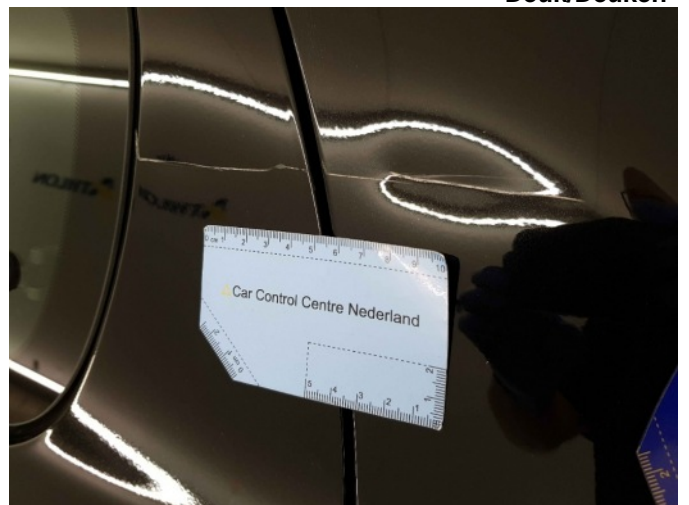
3. Zijwand - achter - Links

**Deuk/Deuken**

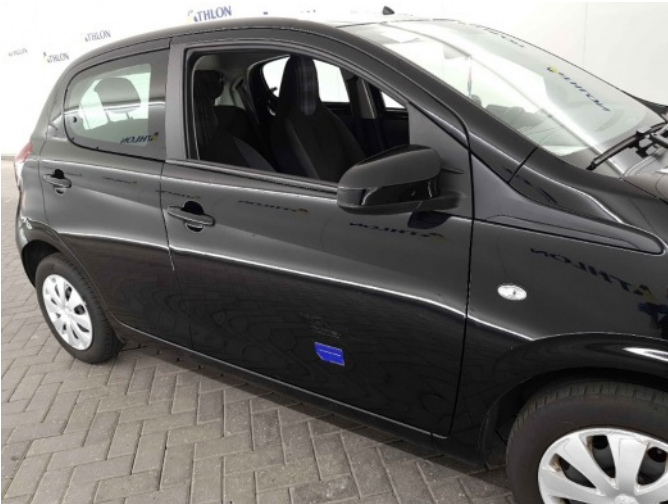
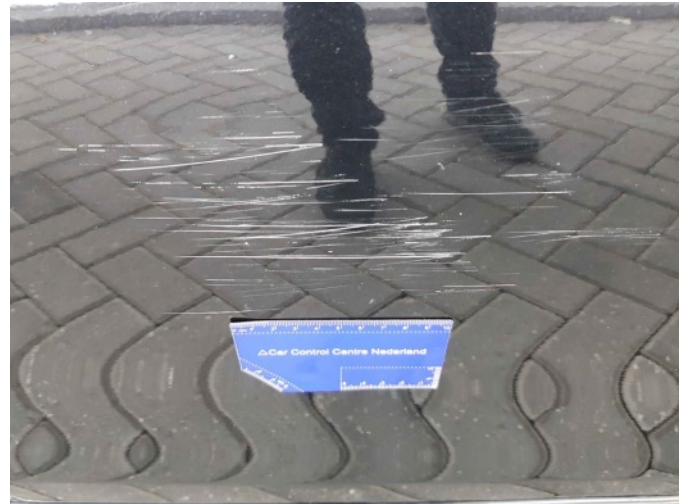
4. Portier voor - rechts

**Krassen**

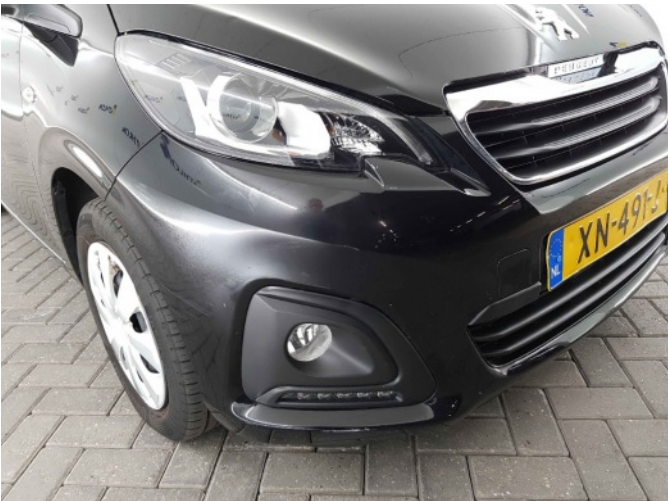
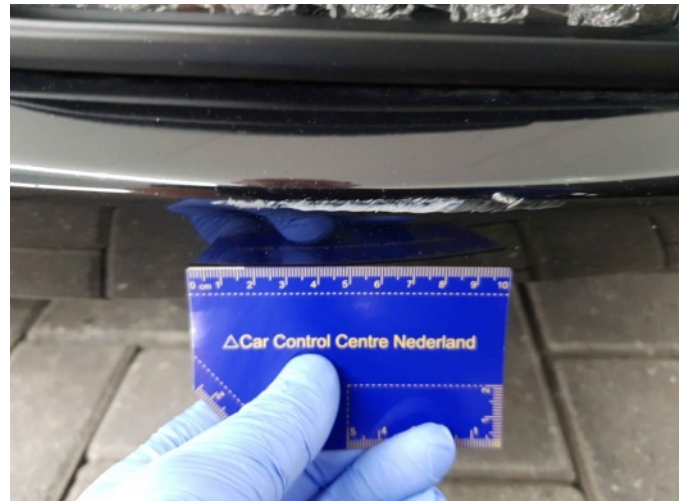
5. Voorbumper

**Gebruikssporen**

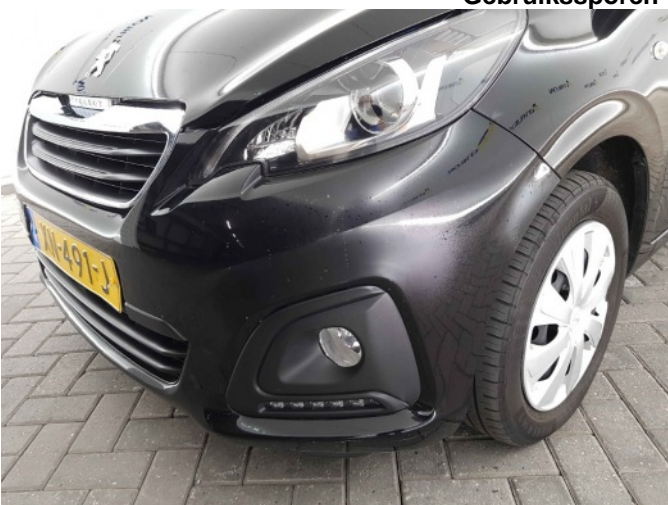
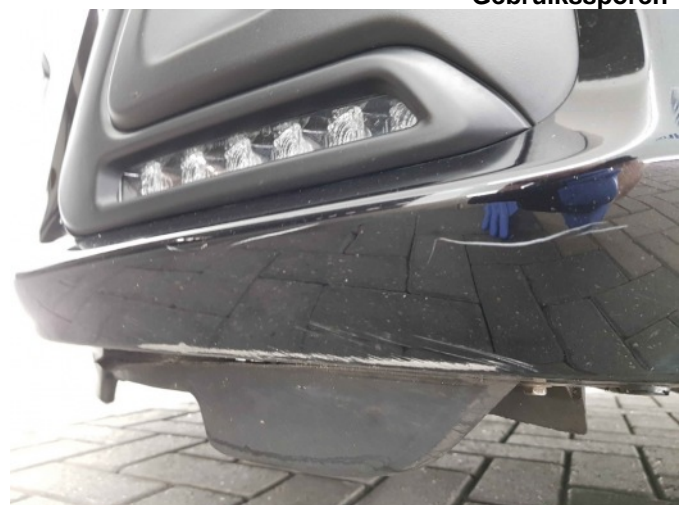
6. Voorbumper

**Krassen**
