**Rapport nummer:** 0000000714353-NL170  
**Inspectie plaats:** ALMERE  
**Bezichtigingdatum:** 15.09.2020  
**Vlag :** KJ-622-B

#### Volkswagen Golf Sportsvan;Multi Purpose Vehicle (M.P.V.);Petrol;Manual;Grey

| VIN: | WVWZZZAUZHW516469 | Kilometerstand afgelezen: | 153207 km |

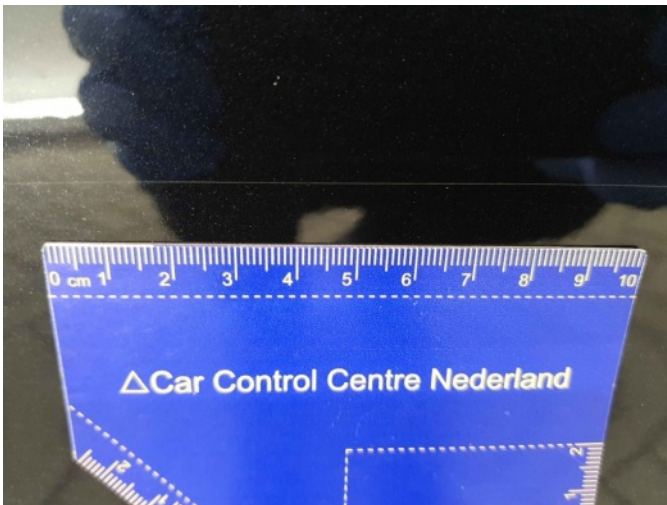
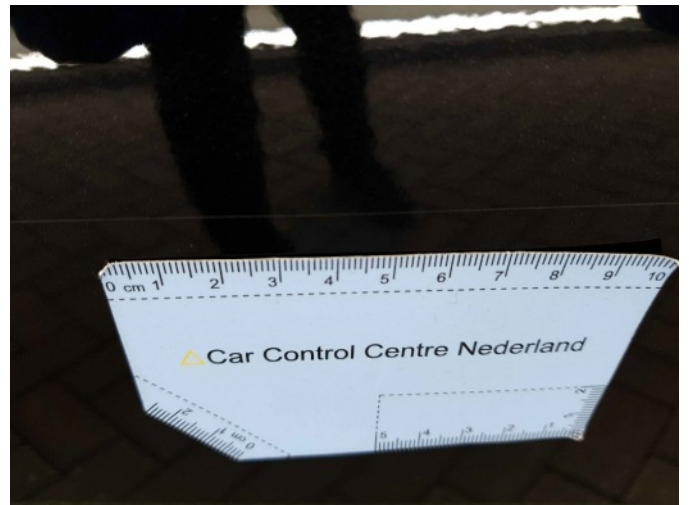
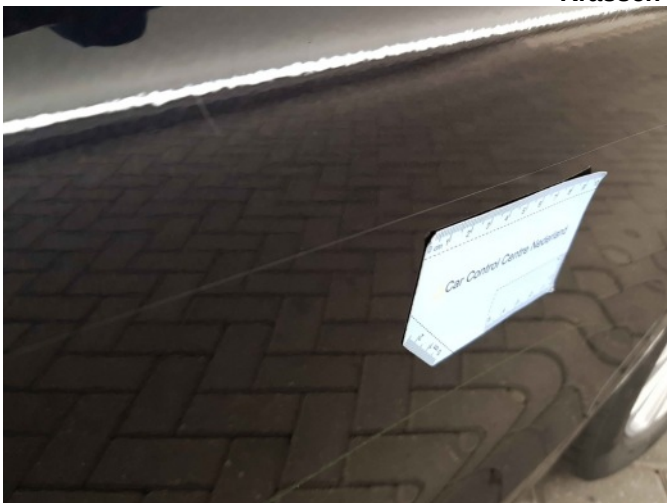
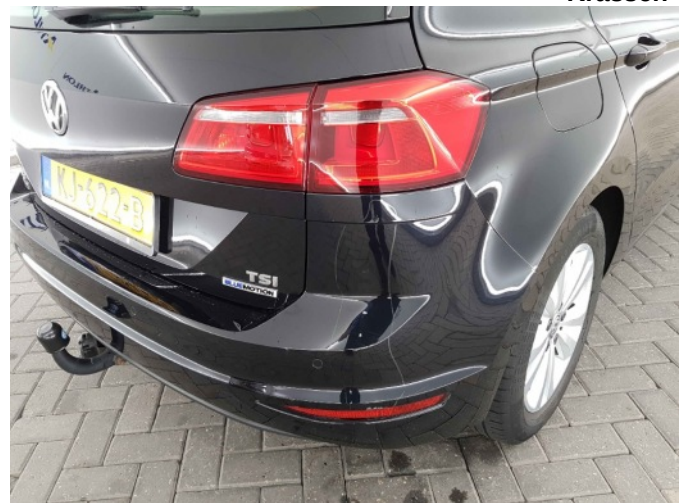
1. Portier achter - links

**Krassen**

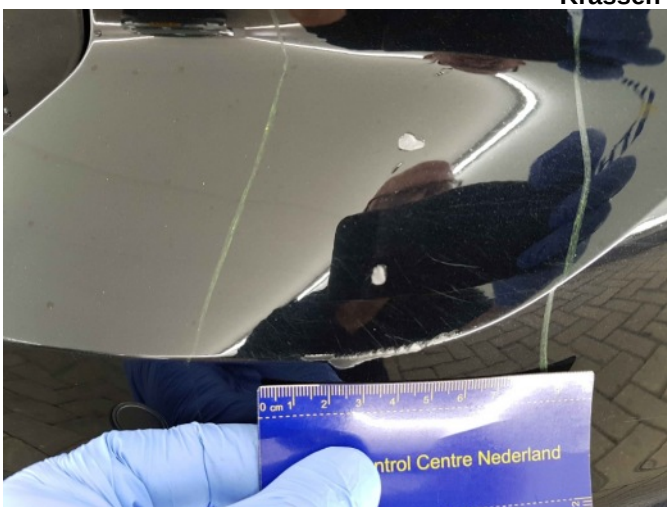
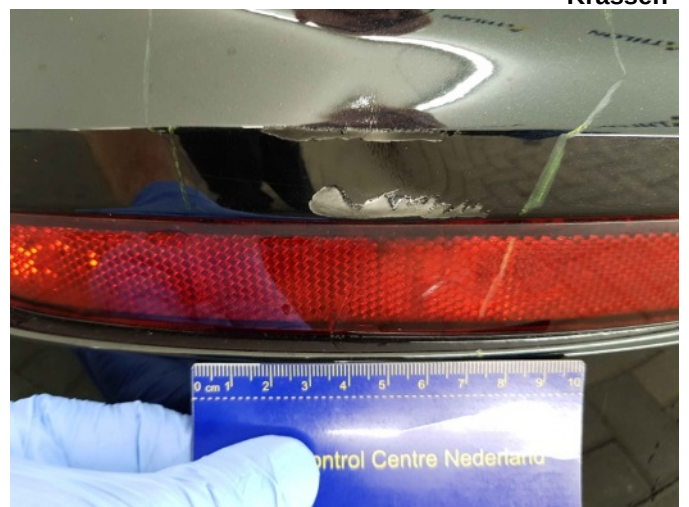
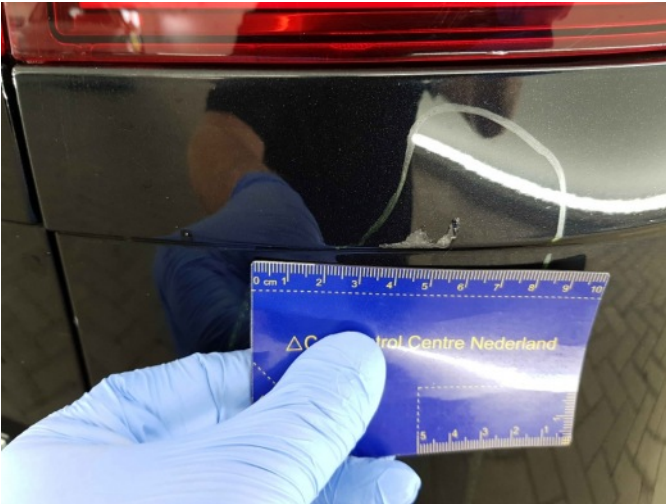
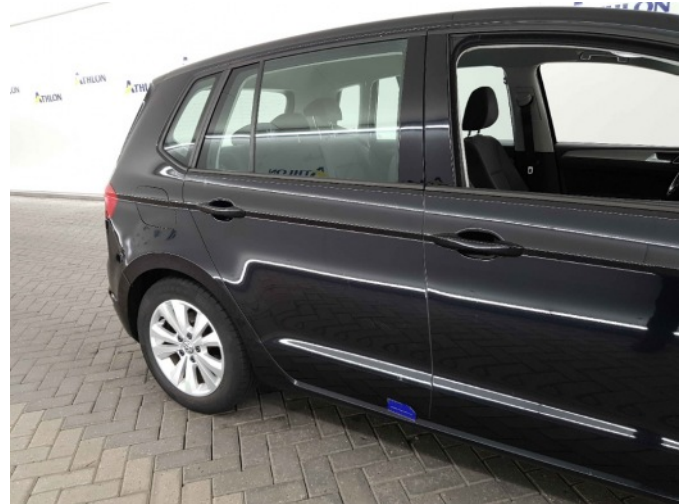
2. Achterbumper

**Krassen**

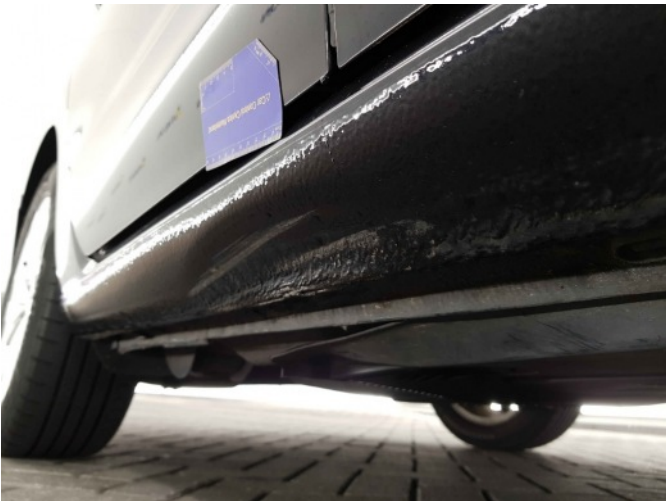
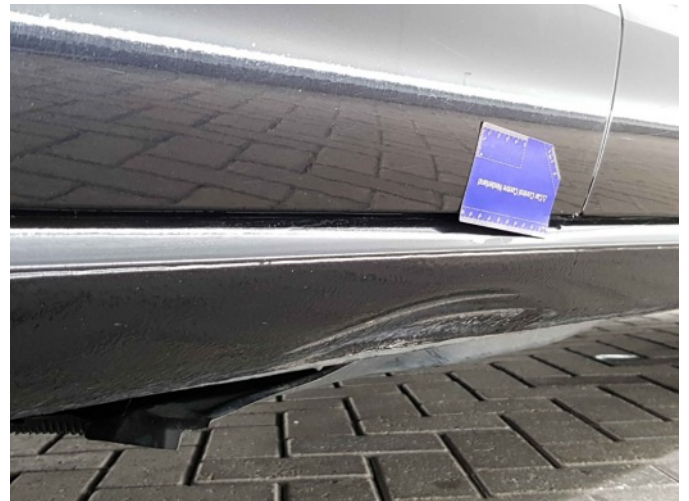
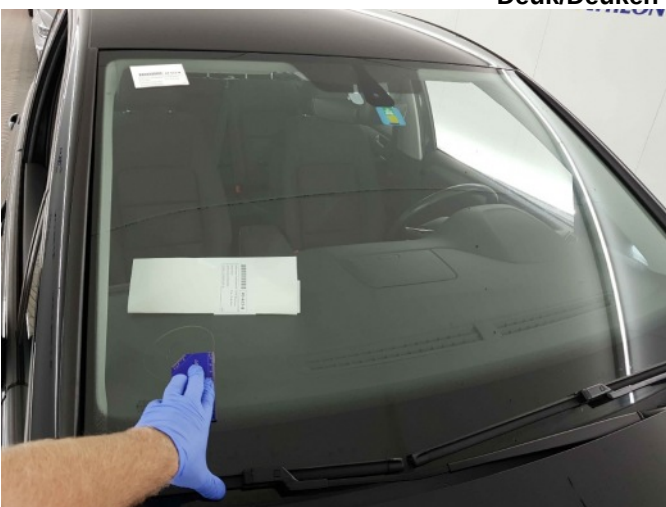
3. Dorpel - rechts

**Deuk/Deuken**

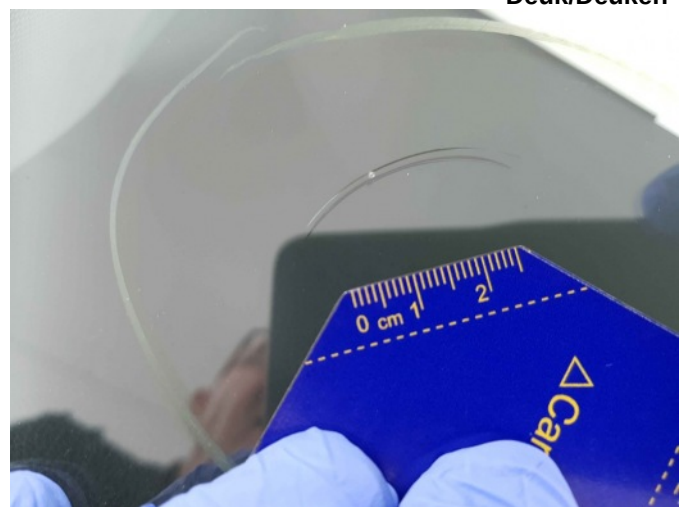
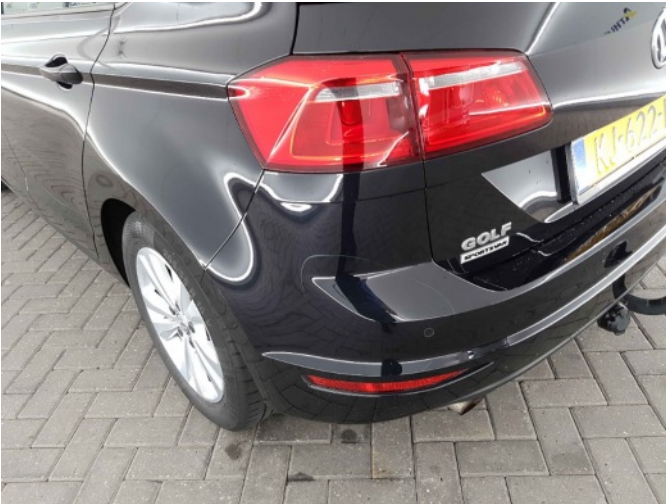
4. Voorruit

**Breuk / barst / scheur**

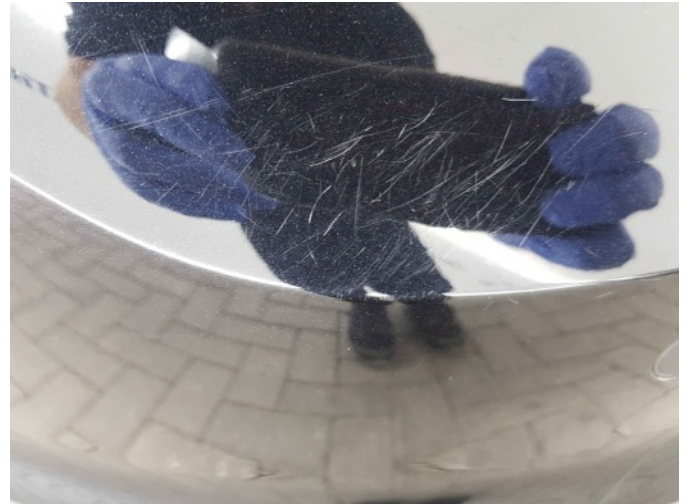
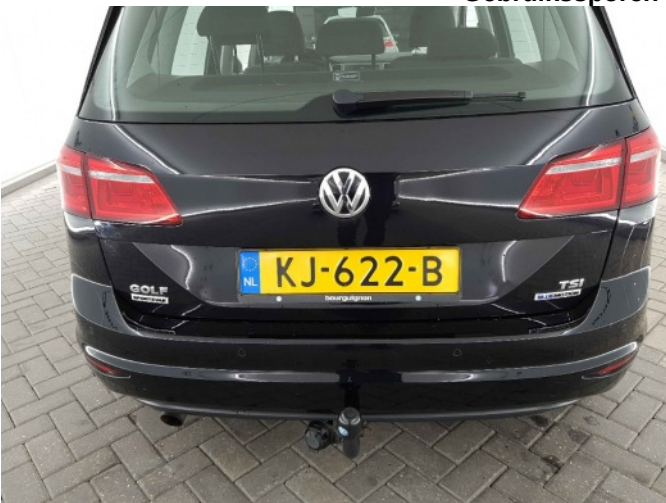
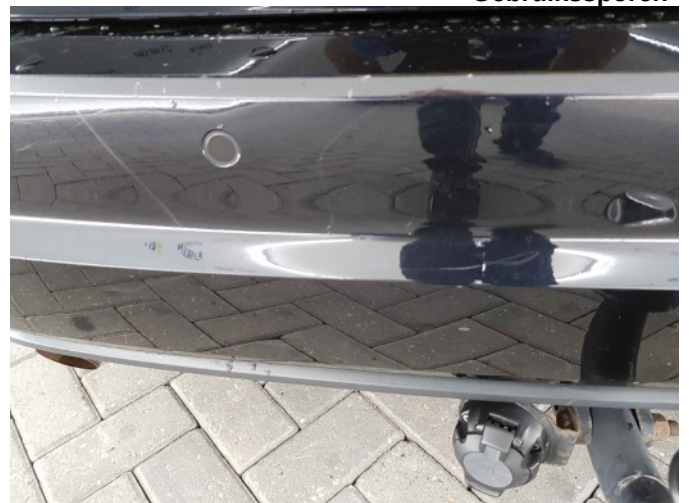
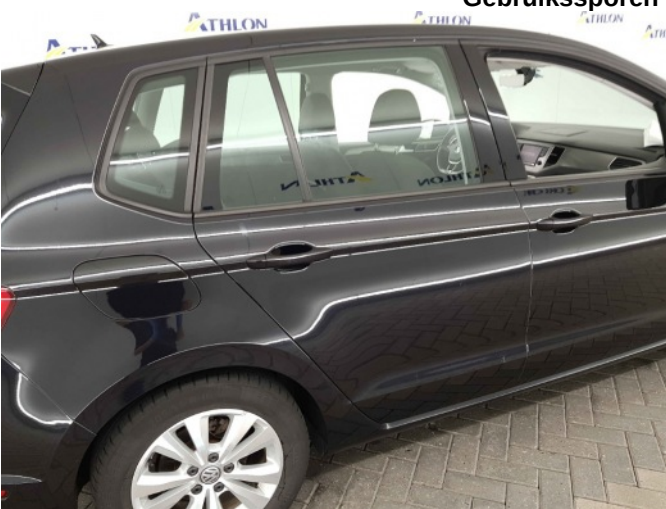
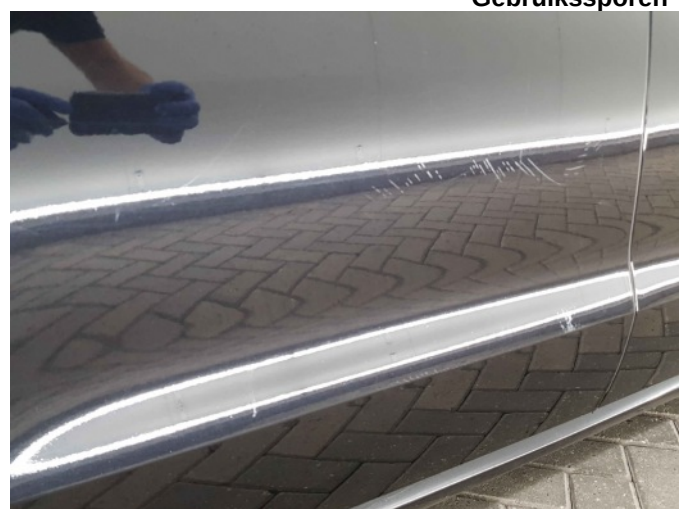
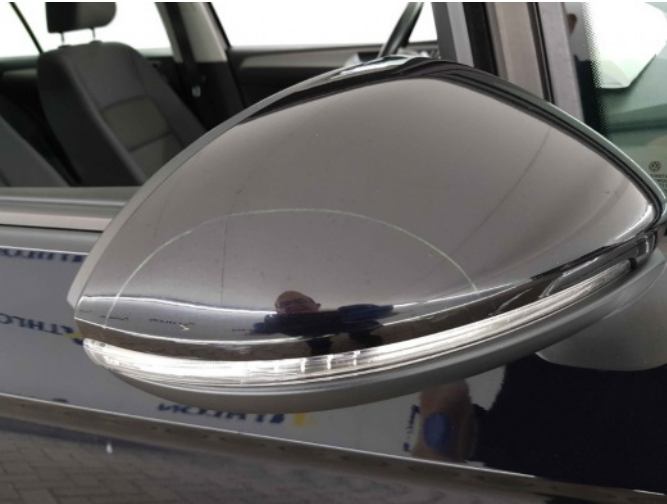
5. Diverse

**Gebruikssporen**
