**Rapport nummer:** 0000000713020-NL170  
**Inspectie plaats:** ALMERE  
**Bezichtigingdatum:** 14.09.2020  
**Vlag :** ZN-946-B

##### Ford Fiesta;Hatchback;Petrol;Manual;

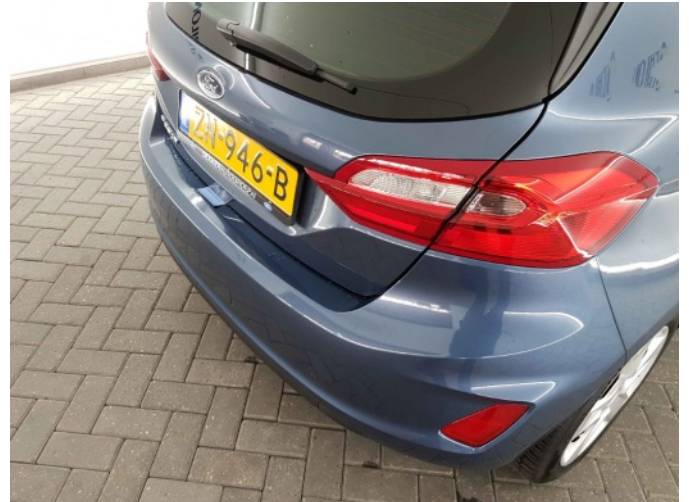
1. Achterbumper

Deuk/Deuken

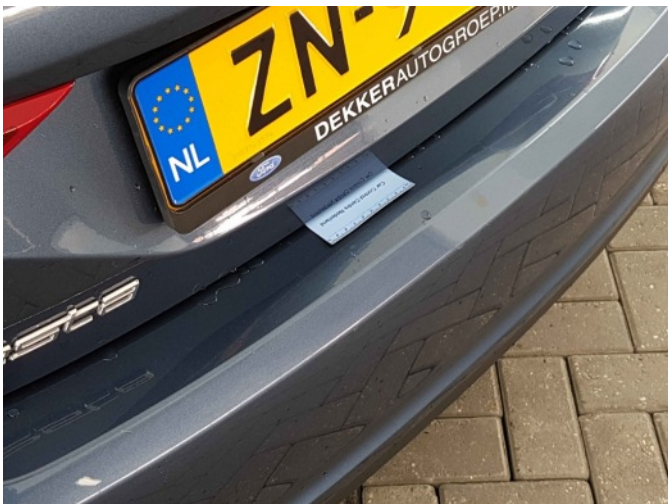
1. Achterbumper

Deuk/Deuken

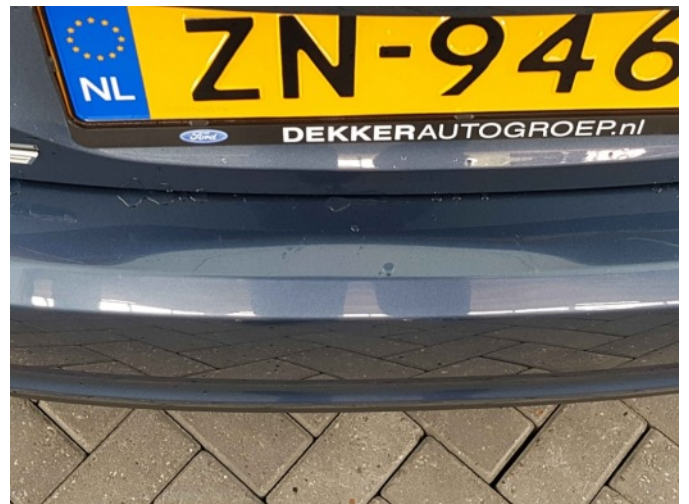
1. Achterbumper

Deuk/Deuken

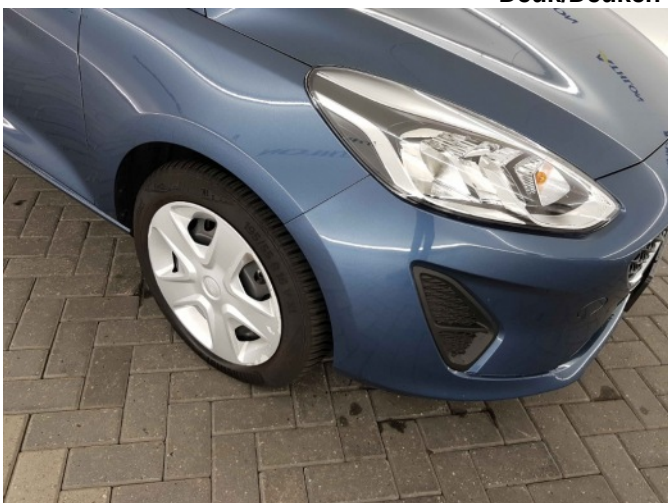
2. Diverse

Gebruikssporen

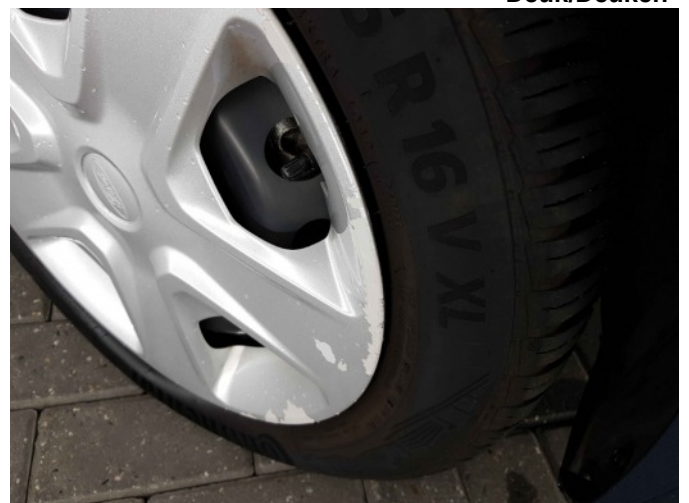
2. Diverse

Gebruikssporen

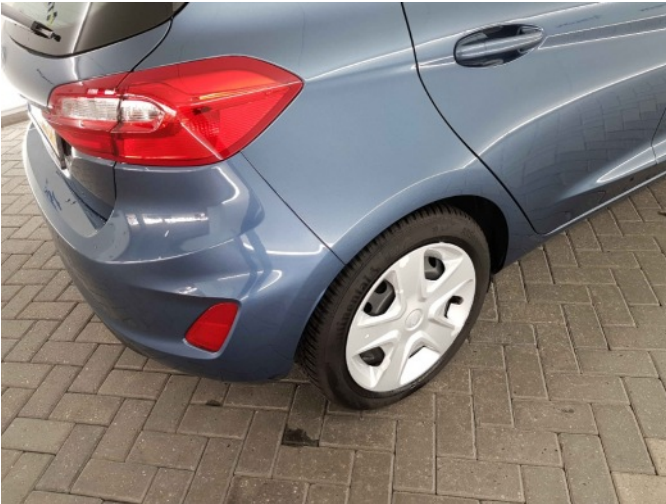
2. Diverse

**Gebruikssporen**

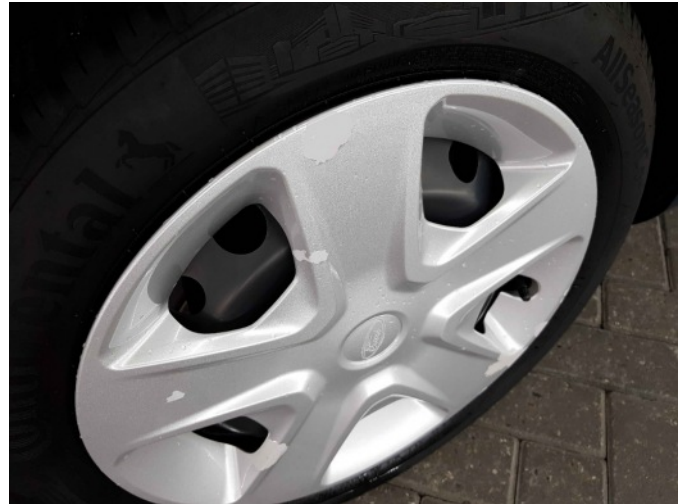
2. Diverse

**Gebruikssporen**

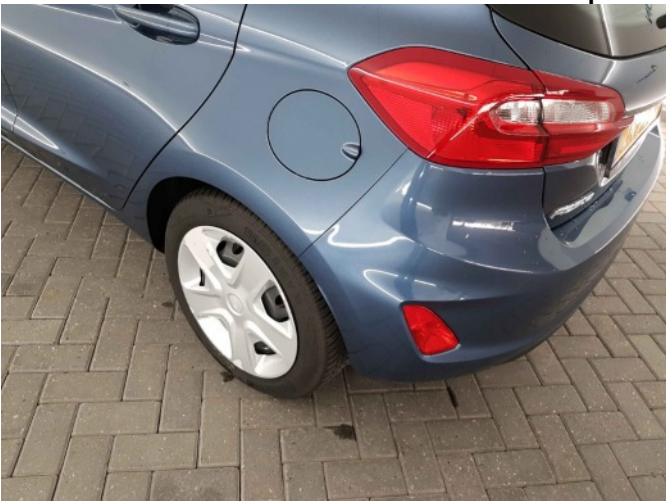
2. Diverse

**Gebruikssporen**

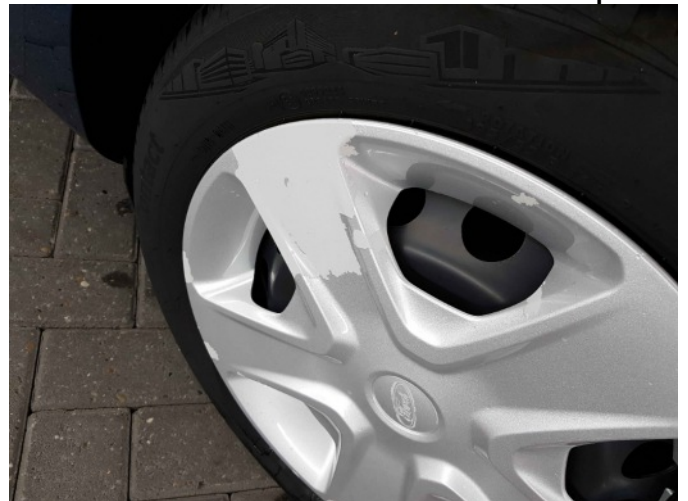
2. Diverse

**Gebruikssporen**

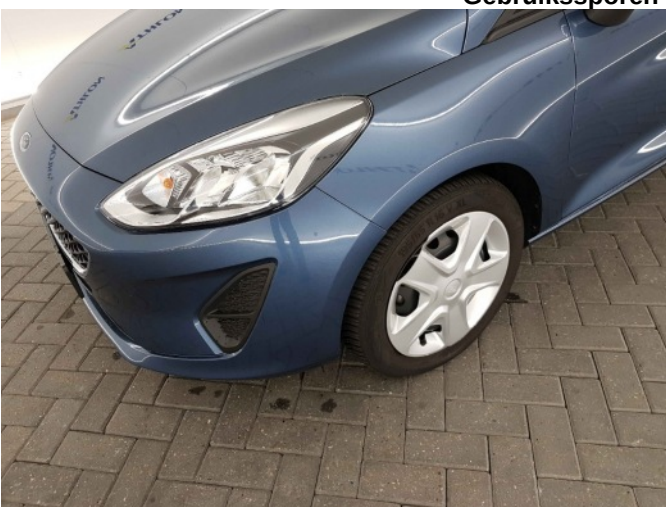
2. Diverse

**Gebruikssporen**

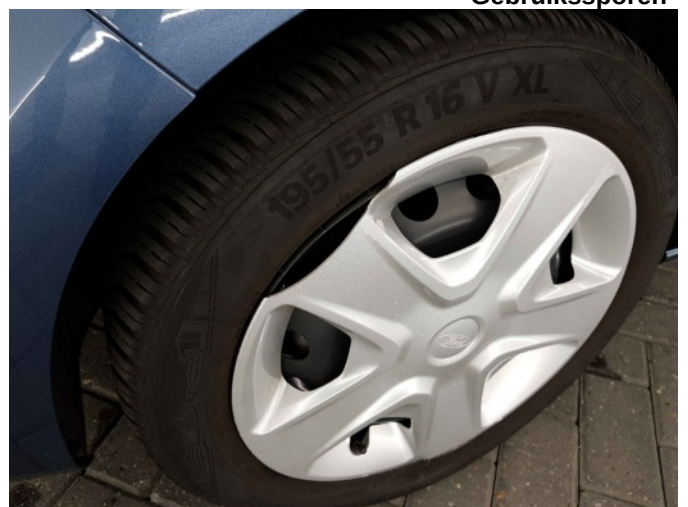
2. Diverse

**Gebruikssporen**
