Rapport nummer: 0000000658818-NL170
Inspectie plaats: ALMERE
Bezichtigingdatum: 30.03.2020
Vlag : RJ-832-F

BMW i3;Hatchback;Electric;Automatic;

| VIN: | WBY7Z21030VD74301 | Kilometerstand afgelezen: | 44452 km |

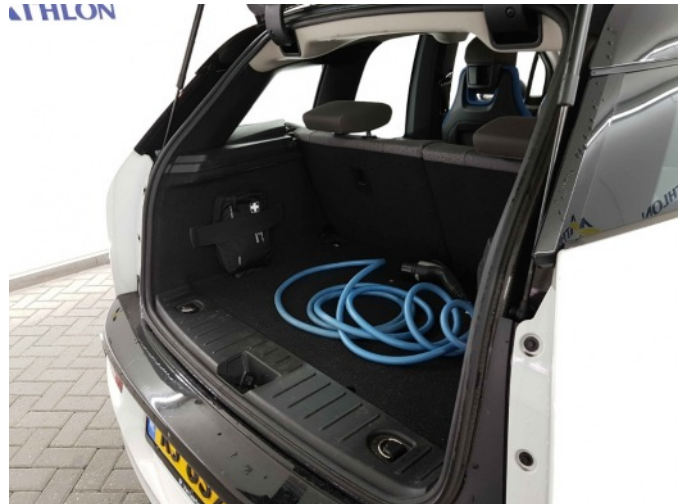
1. Hoedenplank

Ontbreekt

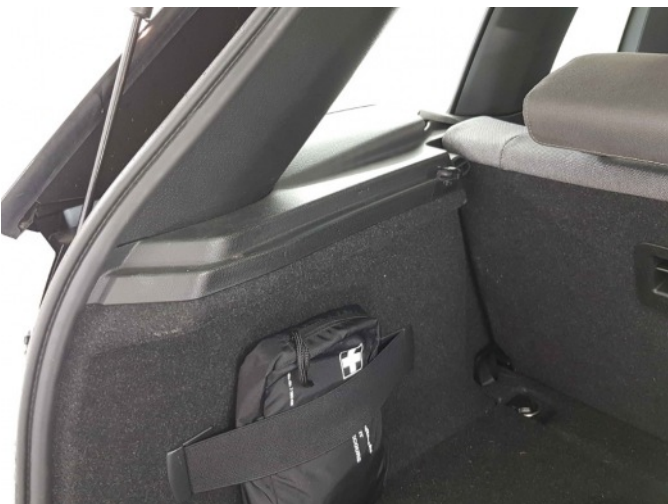
1. Hoedenplank

Ontbreekt

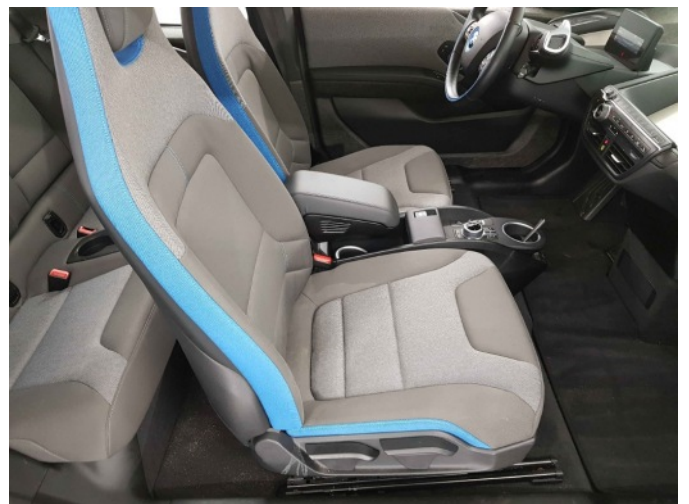
2. Divers

Gebruikssporen

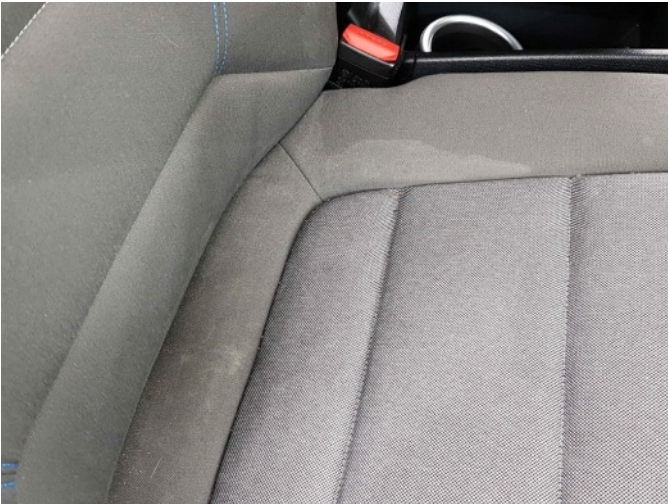
2. Diverse

Gebruikssporen

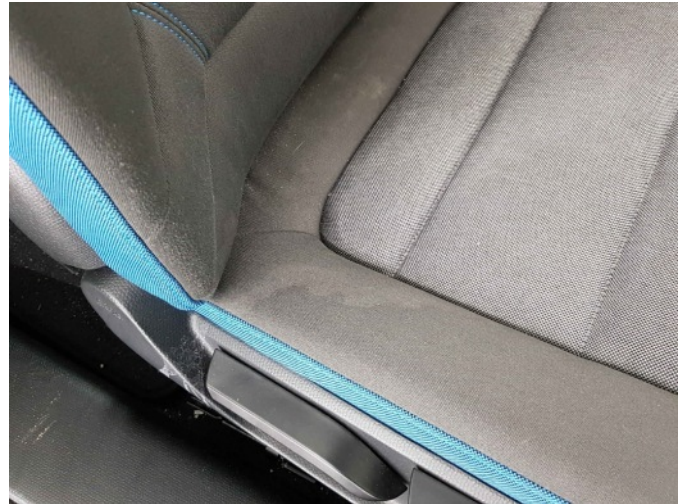
2. Diverse

Gebruikssporen

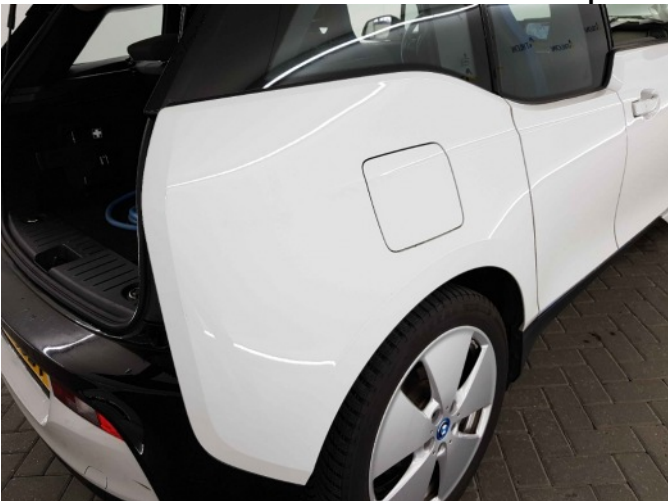
2. Diverse

Gebruikssporen

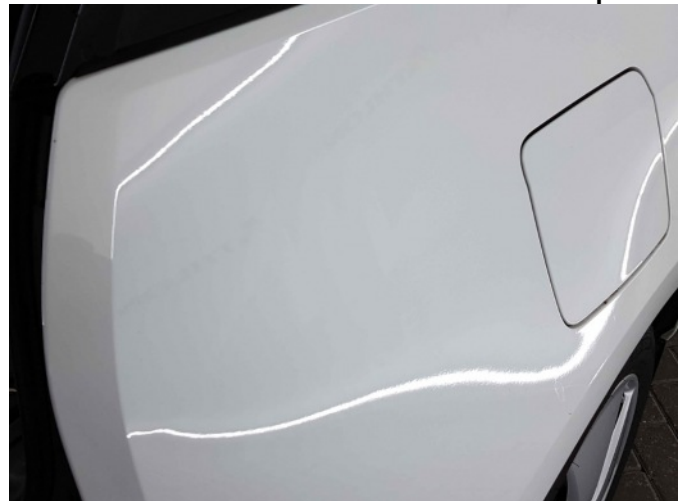
2. Diverse

Gebruikssporen

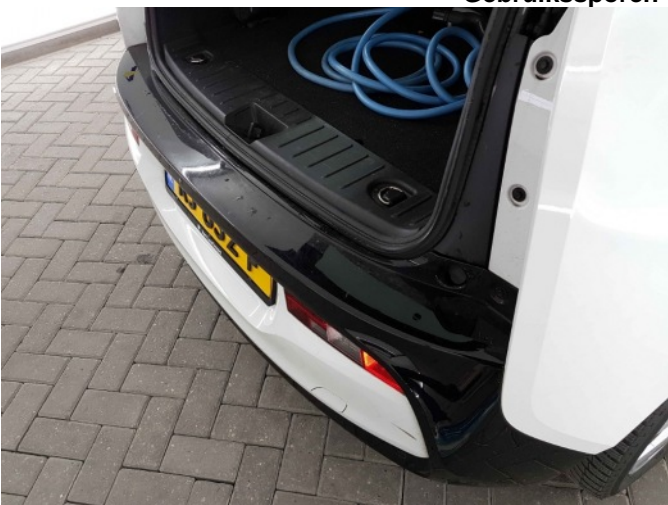
2. Diverse

Gebruikssporen

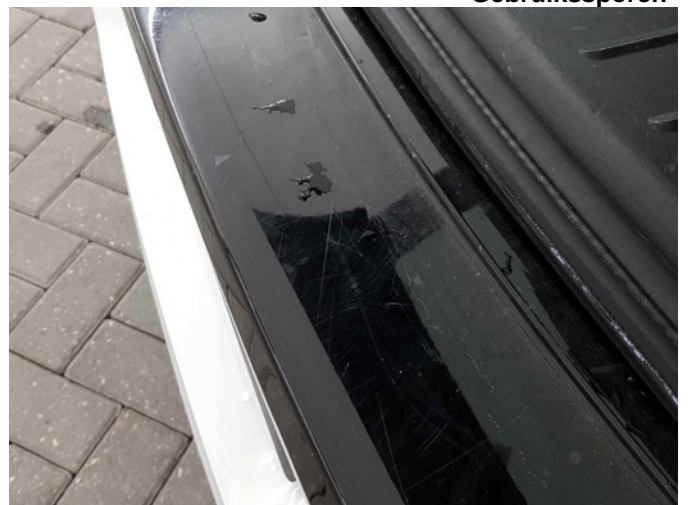
2. Diverse

Gebruikssporen

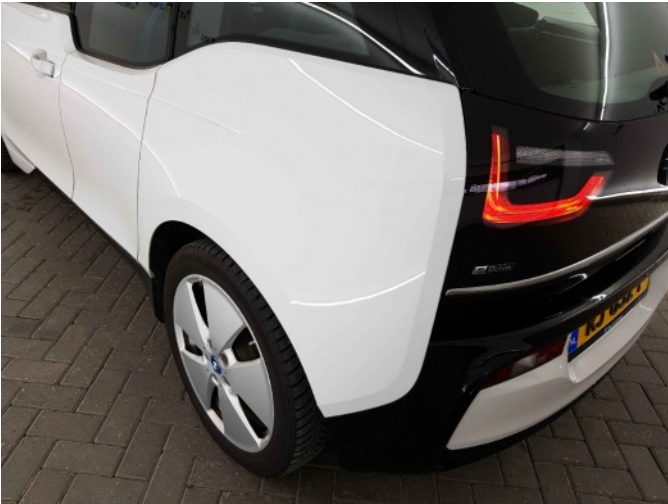
2. Diverse

Gebruikssporen

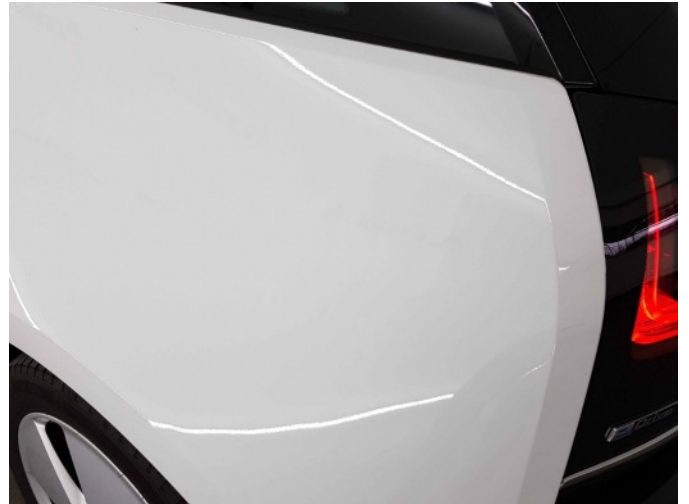
2. Diverse

Gebruikssporen

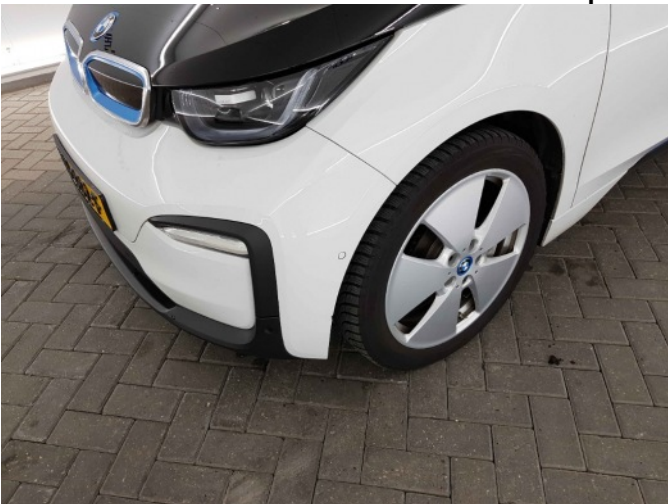
2. Diverse

Gebruikssporen

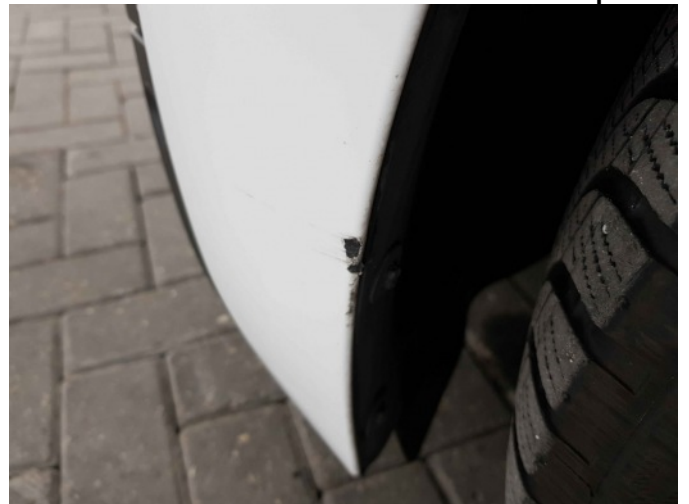
2. Diverse

Gebruikssporen
