**Rapport nummer:** 0000000712650-NL170  
**Inspectie plaats:** ALMERE  
**Bezichtigingdatum:** 10.09.2020  
**Vlag :** TR-366-V

**Peugeot 108;Hatchback;Petrol;Manual;Grey**

VIN:	<b>VF3PSCFB4JR211028</b>	Kilometerstand afgelezen:	<b>25362 km</b>
Eerste registratie / Bouwjaar:	<b>29.11.2018 / 0</b>	Bezichtigingdatum / -plaats:	<b>10.09.2020 ALMERE</b>
Voertuig type:	<b>Personenauto</b>	Voertuig type:	<b>Kleine auto's</b>
HSN/TSN:	<b>null//null</b>	Auto rookvrij:	<b>ja</b>
Conditie exterieur:	<b>3 - Toestand bevredigend</b>	Conditie interieur:	<b>3 - Toestand bevredigend</b>

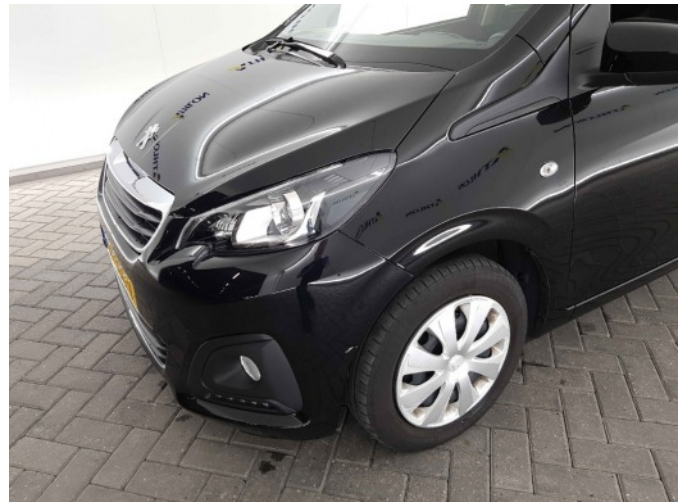
1. Diverse

Gebruikssporen

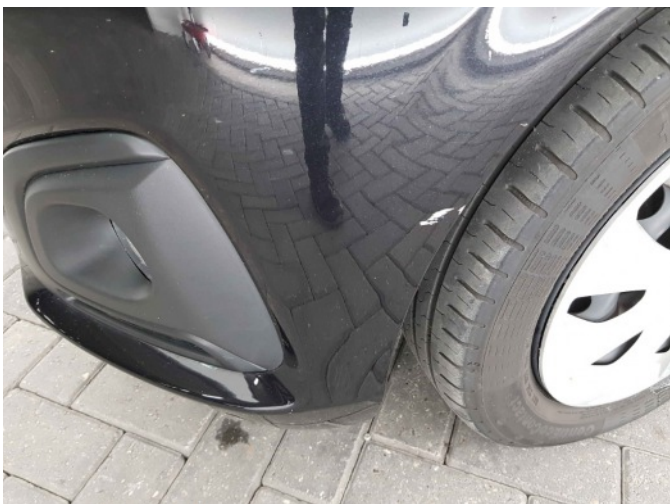
1. Diverse

Gebruikssporen

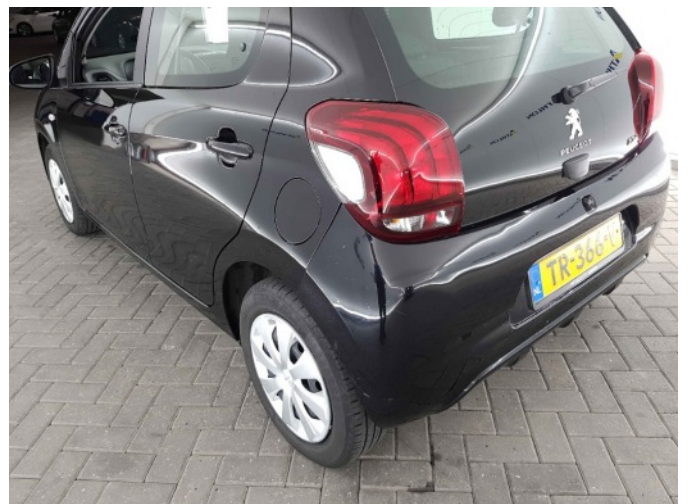
1. Diverse

Gebruikssporen

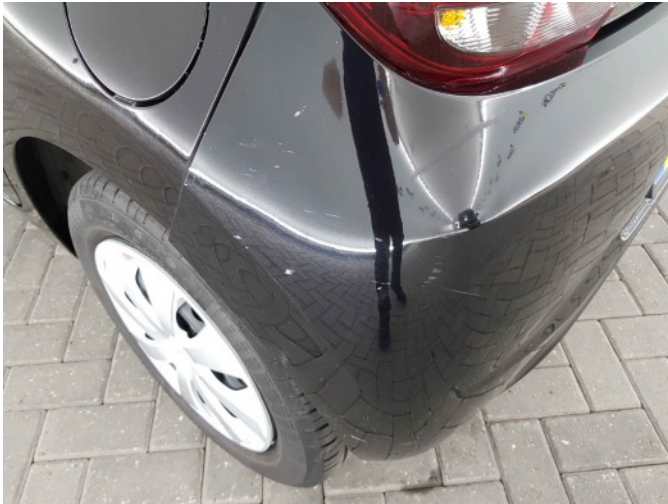
1. Diverse

**Gebruikssporen**

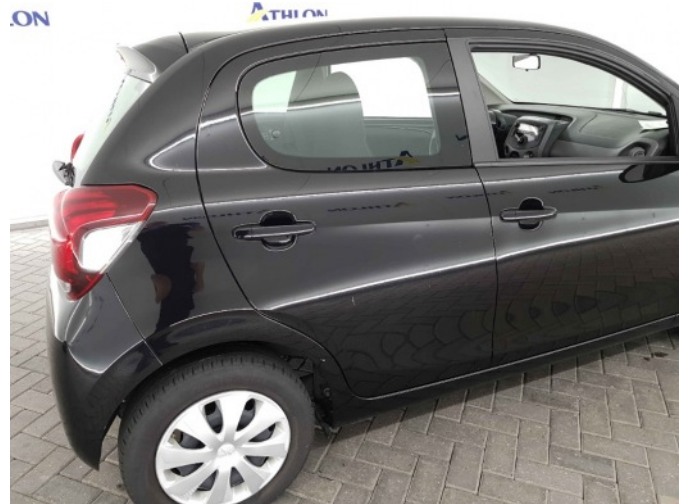
1. Diverse

**Gebruikssporen**

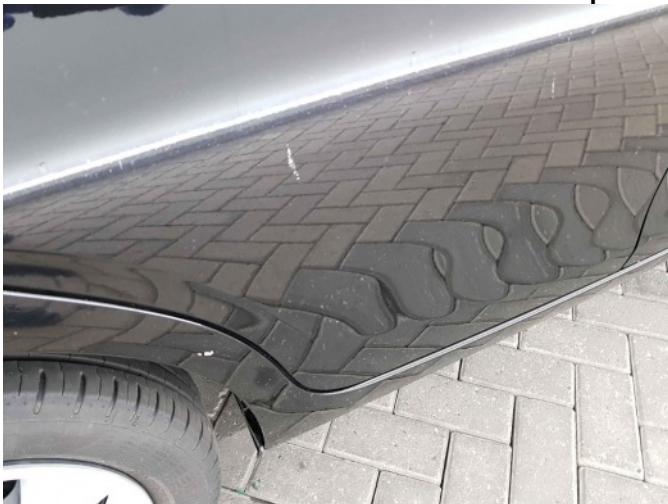
1. Diverse

**Gebruikssporen**

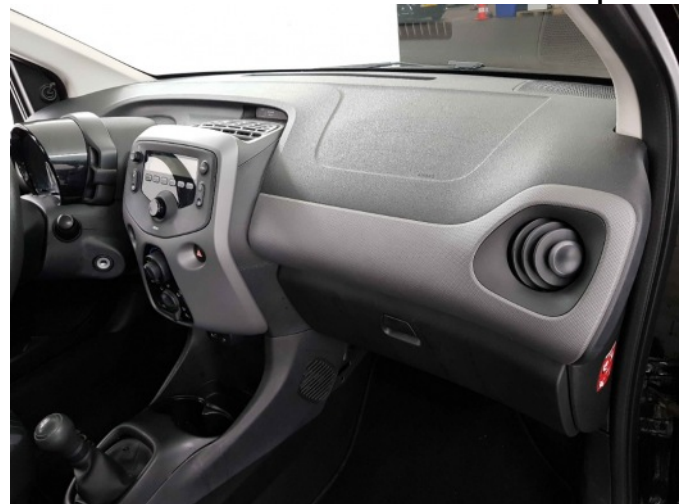
1. Diverse

**Gebruikssporen**

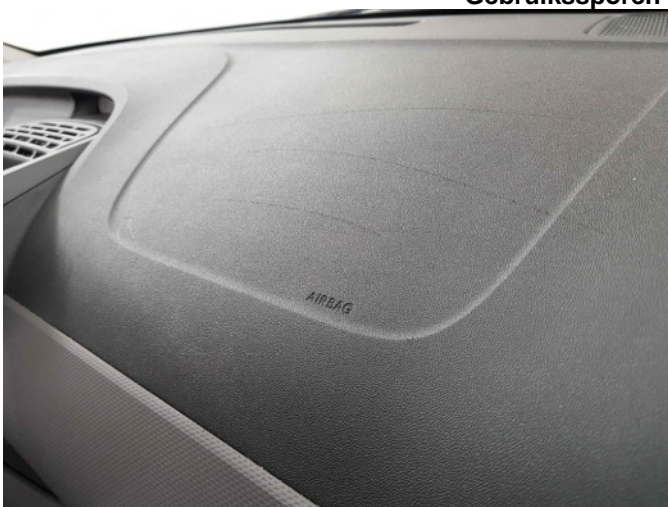
1. Diverse

**Gebruikssporen**
