**Rapport nummer:** 0000000713724-NL170  
**Inspectie plaats:** ALMERE  
**Bezichtigingdatum:** 14.09.2020  
**Vlag :** NB-050-H

##### Skoda Octavia Combi;Hatchback;Petrol;Automatic;

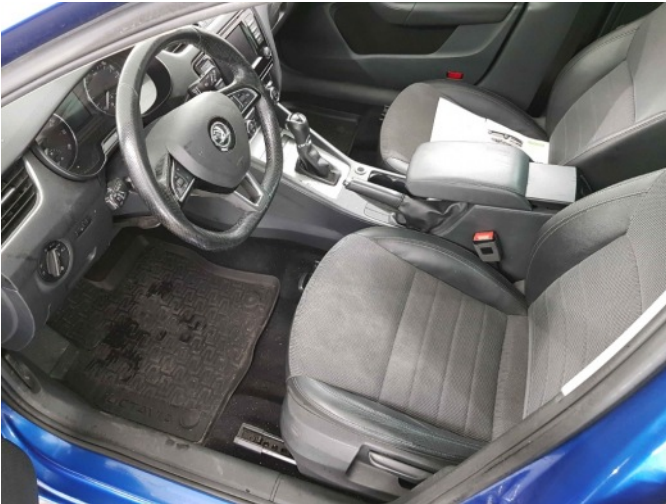
1. Diverse

**Gebruikssporen**

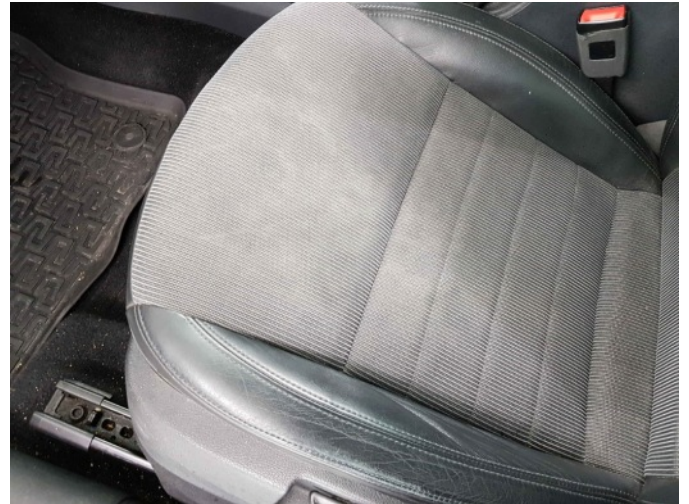
1. Diverse

**Gebruikssporen**

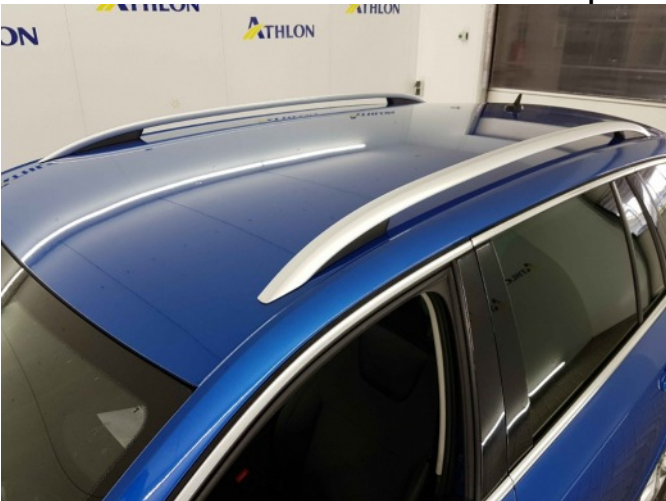
1. Diverse

**Gebruikssporen**

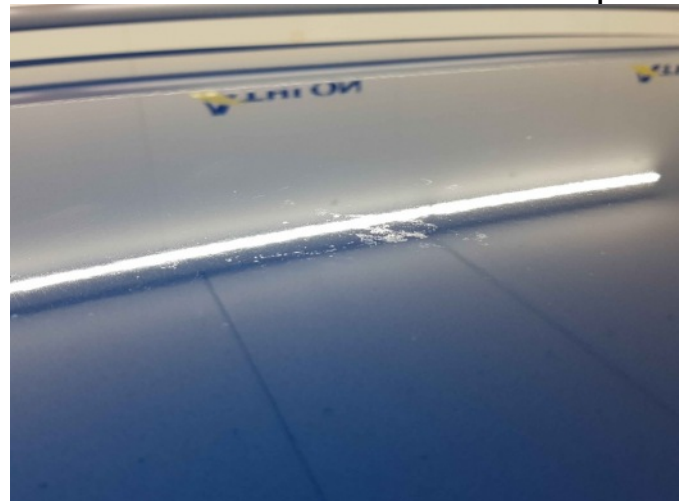
1. Diverse

**Gebruikssporen**
