**Rapport nummer:** 0000000704671-NL170  
**Inspectie plaats:** ALMERE  
**Bezichtigingdatum:** 21.08.2020  
**Vlag :** ZB-194-D

**Audi A3 Sportback;Hatchback;Petrol;Automatic;Black**

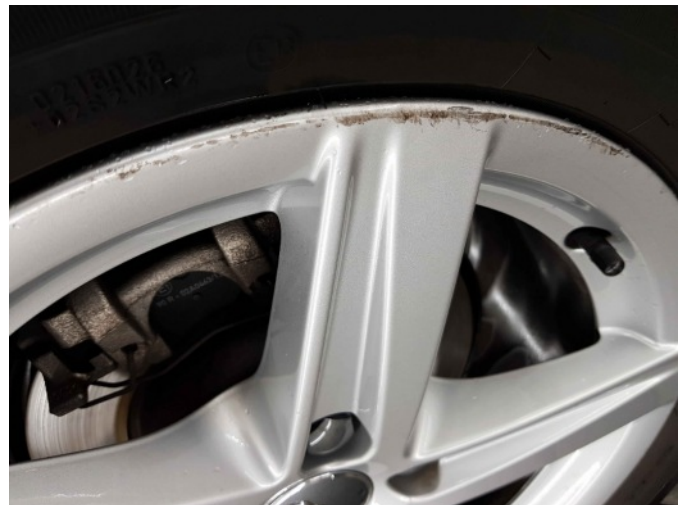
1. diverse

**Gebruikssporen**

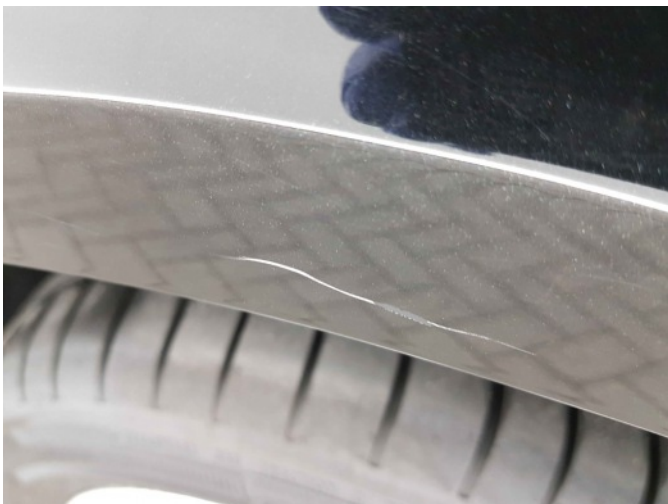
1. diverse

**Gebruikssporen**

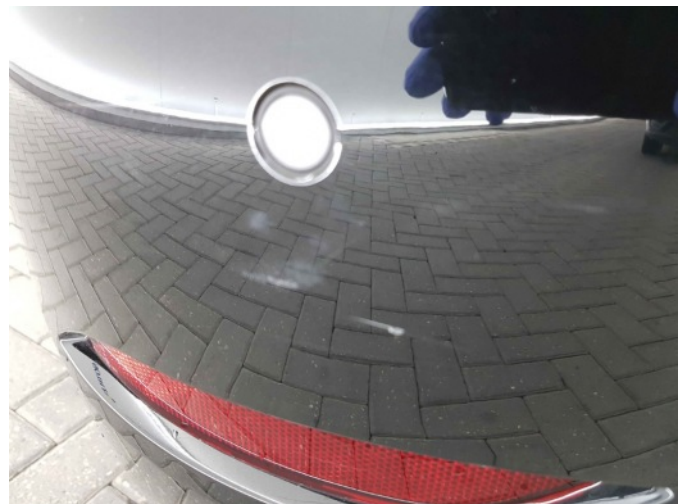
1. diverse

**Gebruikssporen**

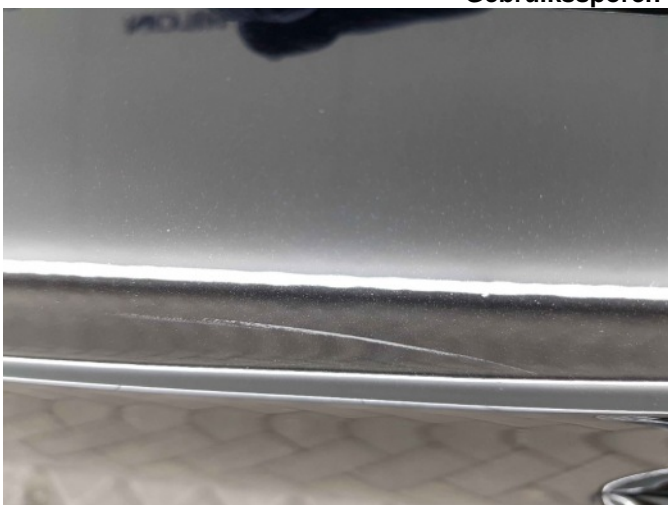
1. diverse

**Gebruikssporen**
