Rapport nummer: 0000000713021-NL170
Inspectie plaats: ALMERE
Bezichtigingdatum: 14.09.2020
Vlag : ZN-935-B

Ford Fiesta;Hatchback;Petrol;Manual;Silver

VIN:	WF0JXXGAHJKL87283	Kilometerstand afgelezen:	21046 km
Eerste registratie / Bouwjaar:	28.06.2019 / 0	Bezichtigingdatum / -plaats:	14.09.2020 ALMERE
Voertuig type:	Personenauto	Voertuig type:	Hatchback
HSN/TSN:	null//null	Auto rookvrij:	ja
Conditie exterieur:	2 - Toestand goed	Conditie interieur:	2 - Toestand goed

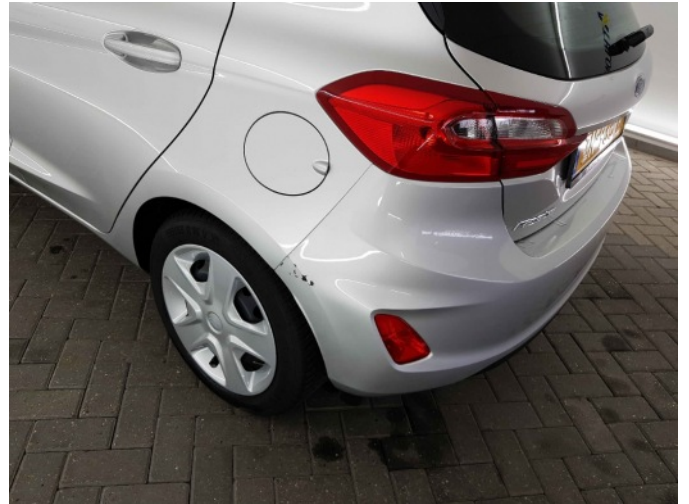
1. Achterbumper

Schaafplek

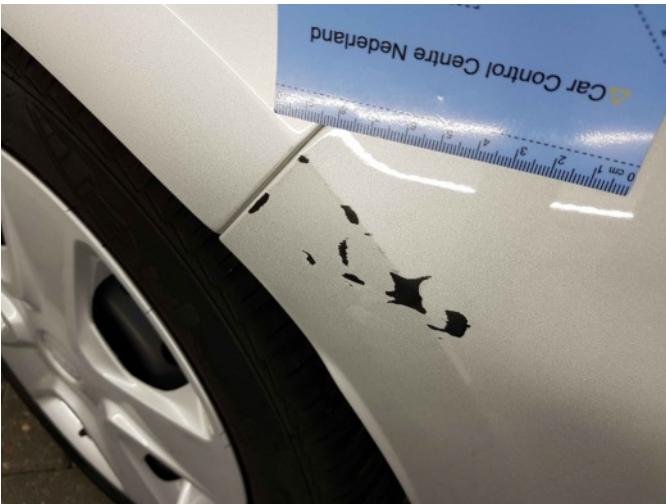
1. Achterbumper

Schaafplek

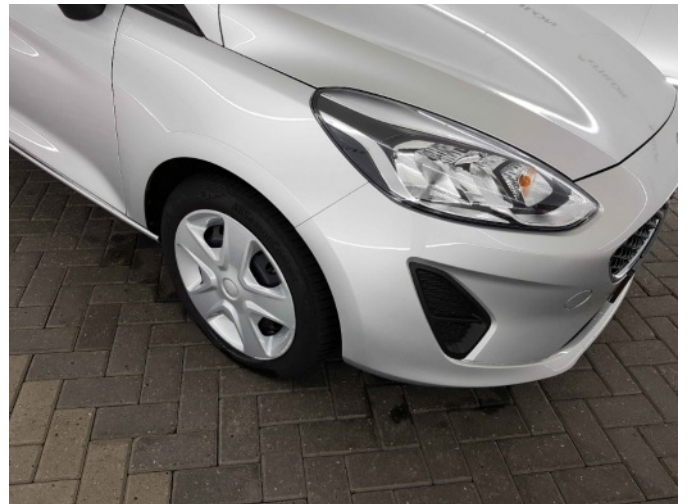
2. Diverse

Gebruikssporen

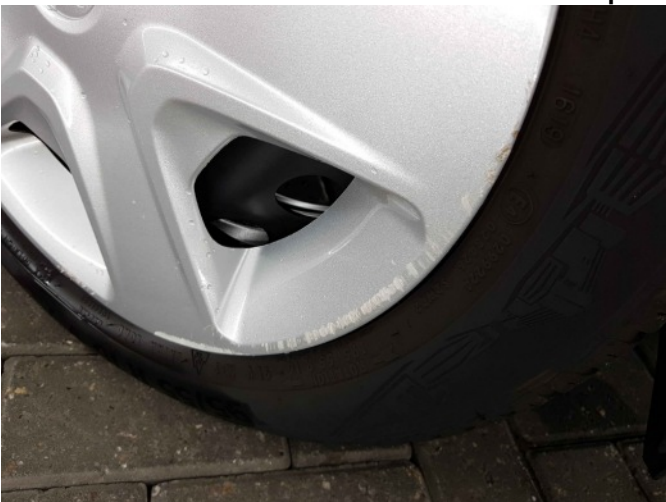
2. Diverse

Gebruikssporen
