Rapport nummer: 0000000713122-NL170
Inspectie plaats: ALMERE
Bezichtigingdatum: 14.09.2020
Vlag : V-180-DJ

Mercedes Vito GB;Bestelauto;Diesel;Manual;Silver

VIN:	WDF44760313243012	Kilometerstand afgelezen:	176588 km
Eerste registratie / Bouwjaar:	06.01.2017 / 0	Bezichtigingdatum / -plaats:	14.09.2020 ALMERE
Voertuig type:	Bestelbus	Voertuig type:	busje
HSN/TSN:	null//null	Auto rookvrij:	ja
Conditie exterieur:	3 - Toestand bevredigend	Conditie interieur:	3 - Toestand bevredigend

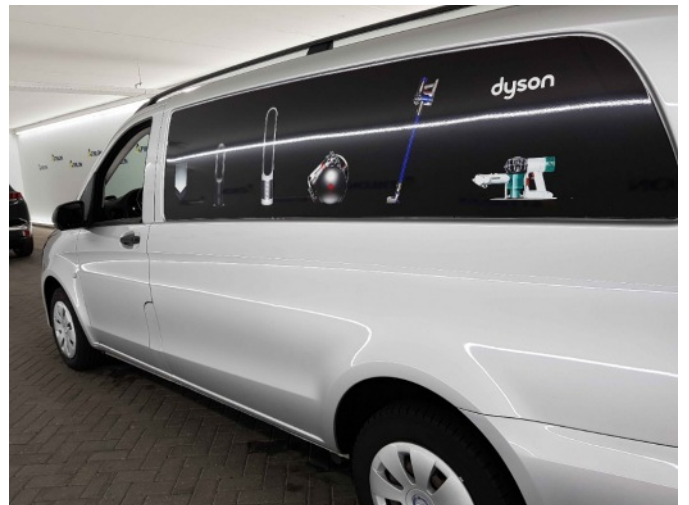
1. Diverse

Gebruikssporen

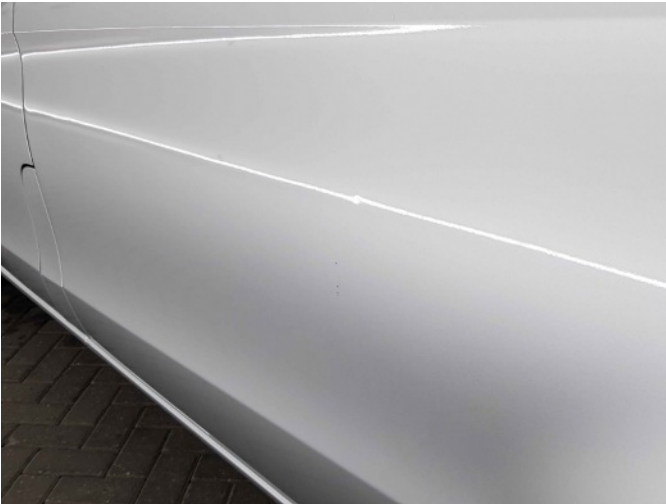
1. Diverse

Gebruikssporen

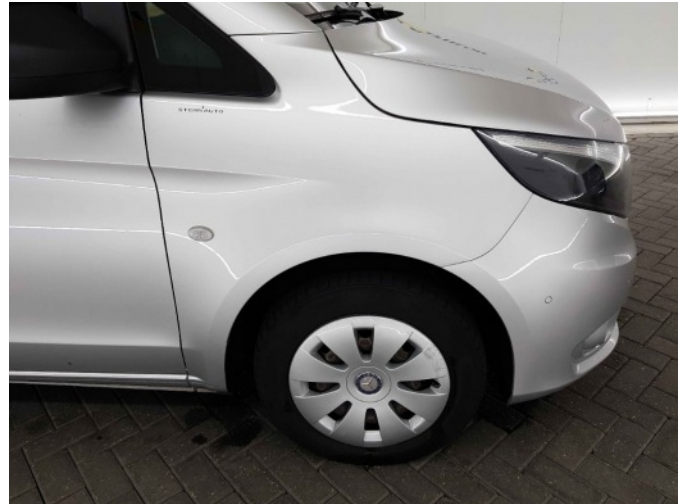
1. Diverse

Gebruikssporen

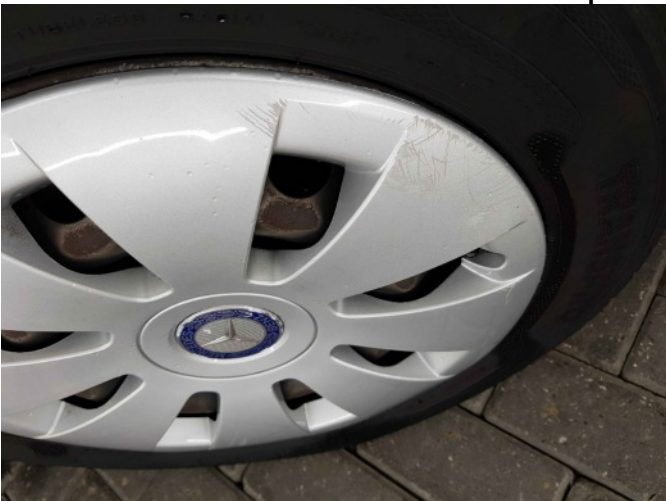
1. Diverse

Gebruikssporen

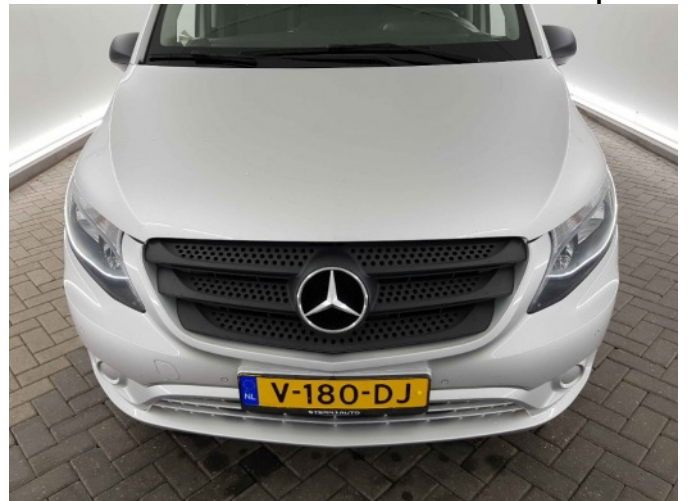
1. Diverse

Gebruikssporen

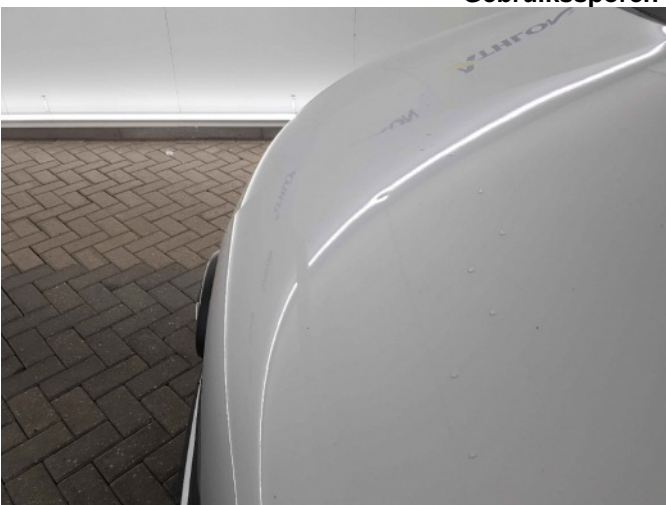
1. Diverse

Gebruikssporen
