Rapport nummer: 0000000711897-NL170
Inspectie plaats: ALMERE
Bezichtigingdatum: 09.09.2020
Vlag : PR-620-K

Audi A1 Sportback;Hatchback;Petrol;Manual;Black

VIN:	WAUZZZ8X0JB015832	Kilometerstand afgelezen:	60870 km
Eerste registratie / Bouwjaar:	21.09.2017 / 0	Bezichtigingdatum / -plaats:	09.09.2020 ALMERE
Voertuig type:	Personenauto	Voertuig type:	Hatchback
HSN/TSN:	null//null	Auto rookvrij:	ja
Conditie exterieur:	3 - Toestand bevredigend	Conditie interieur:	3 - Toestand bevredigend

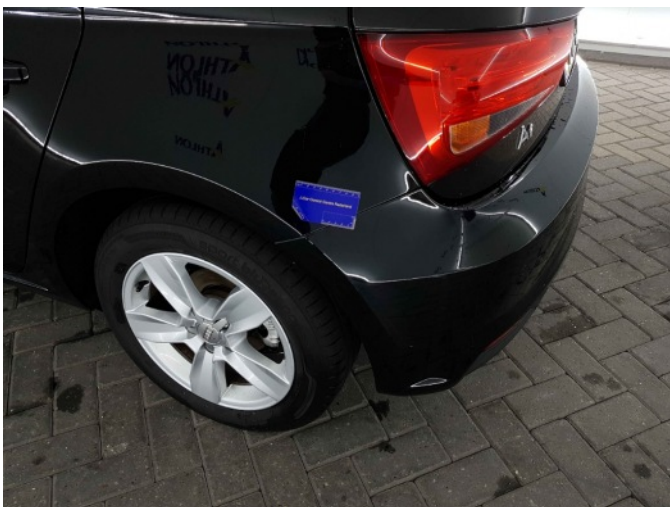
1. Achterbumper

Schaafplek

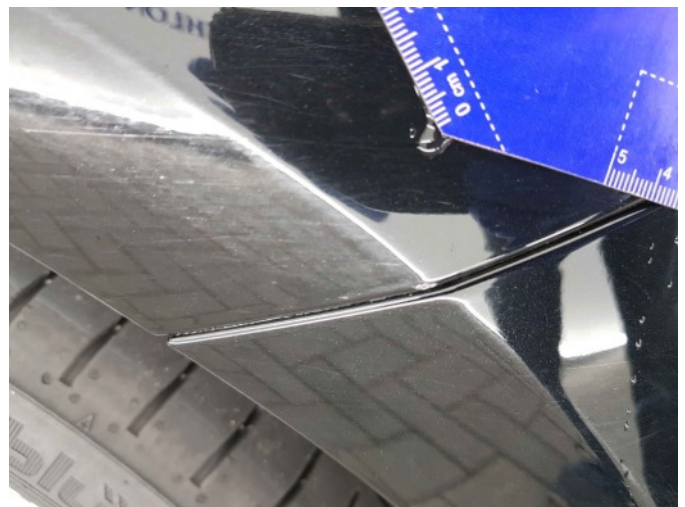
1. Achterbumper

Schaafplek

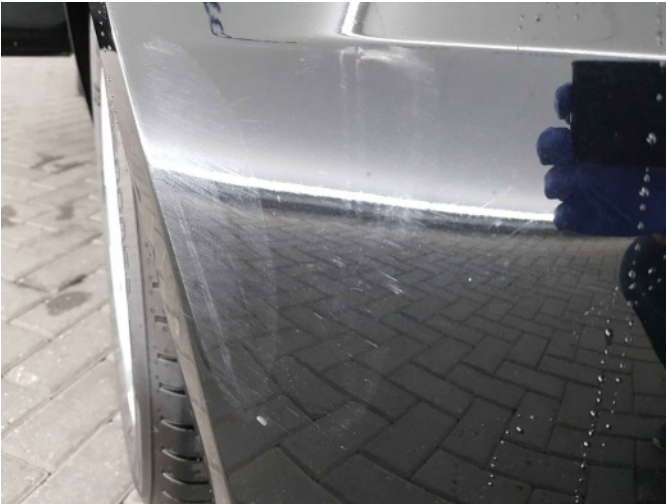
1. Achterbumper

Schaafplek

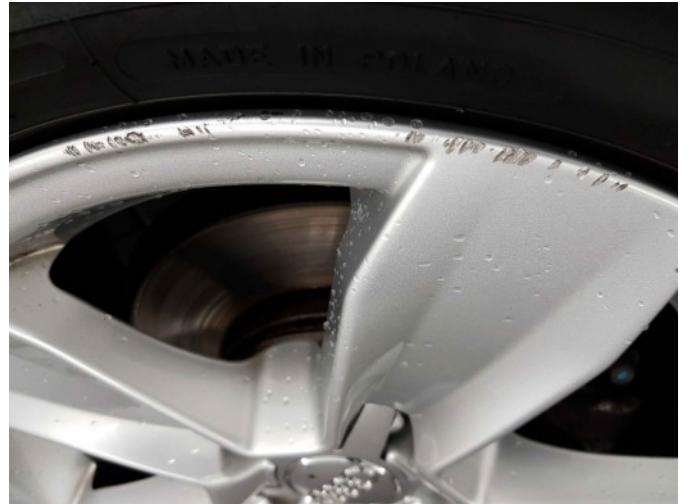
2. diverse

Gebruikssporen

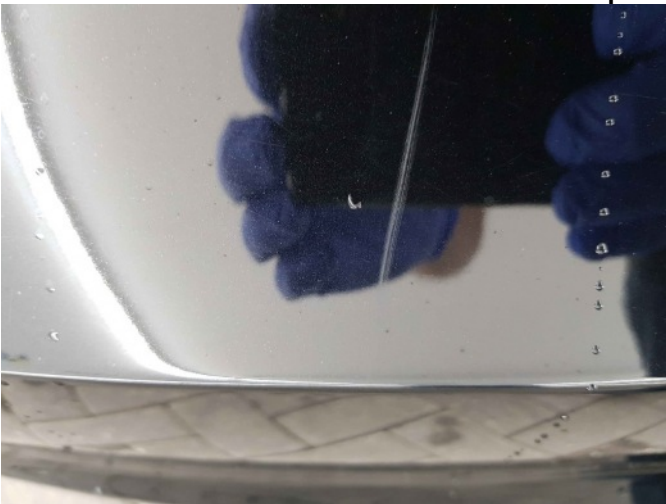
2. diverse

Gebruikssporen
