**Rapport nummer:** 0000000712632-NL170  
**Inspectie plaats:** ALMERE  
**Bezichtigingdatum:** 10.09.2020  
**Vlag :** XB-666-D

##### Peugeot 108;Hatchback;Petrol;Manual;Grey

| VIN: | <b>VF3PSCFB4JR216198</b> | Kilometerstand afgelezen: | <b>58109 km</b> |

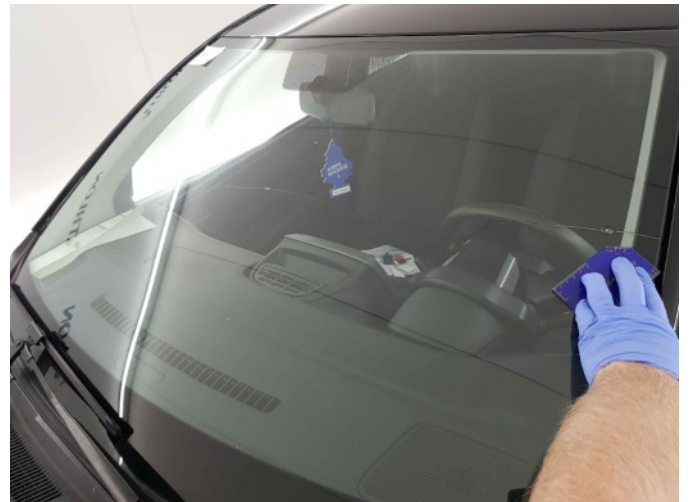
1. Voorruit

**Breuk / barst / scheur**

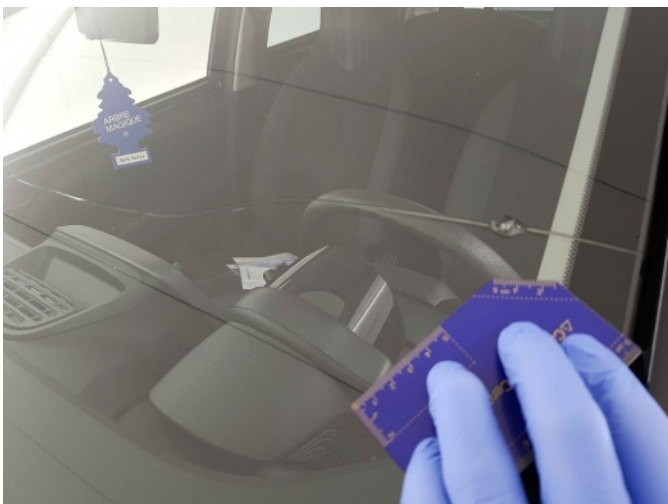
1. Voorruit

**Breuk / barst / scheur**

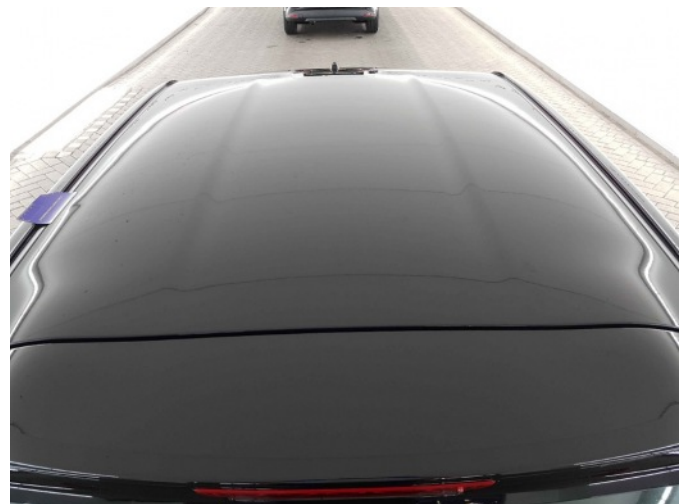
2. Dak

**Hagelschade**

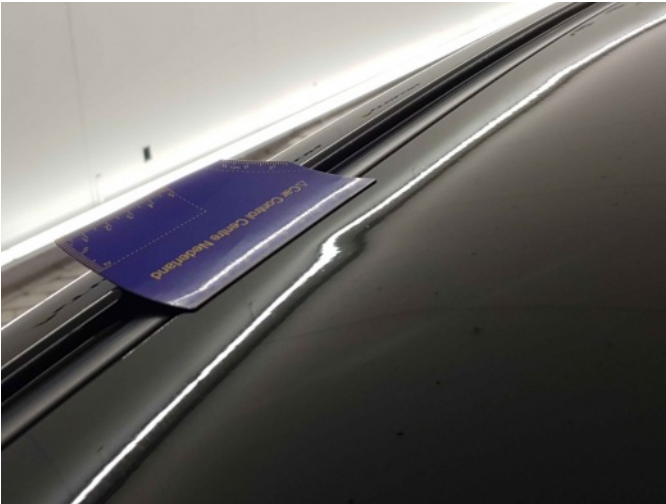
2. Dak

Hagelschade

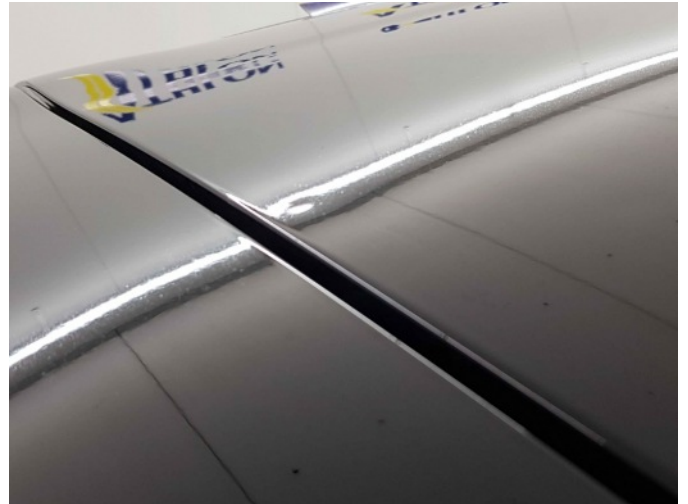
2. Dak

Hagelschade

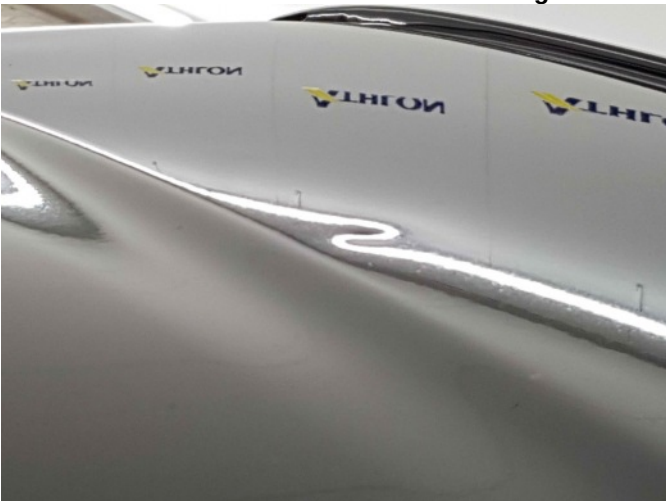
2. Dak

Hagelschade

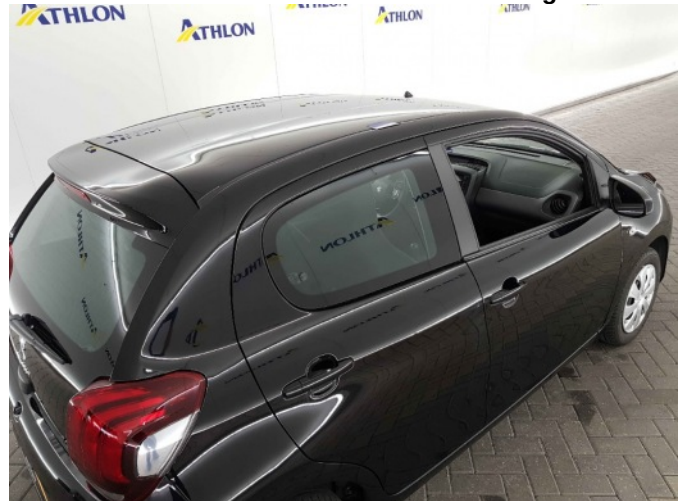
2. Dak

Hagelschade

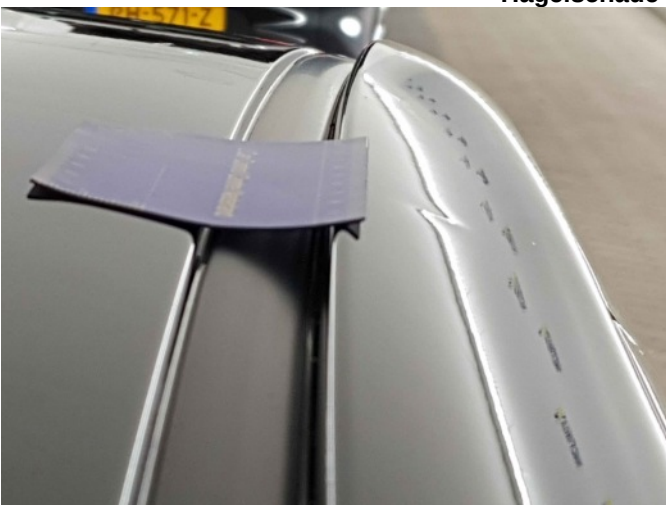
2. Dak

Hagelschade

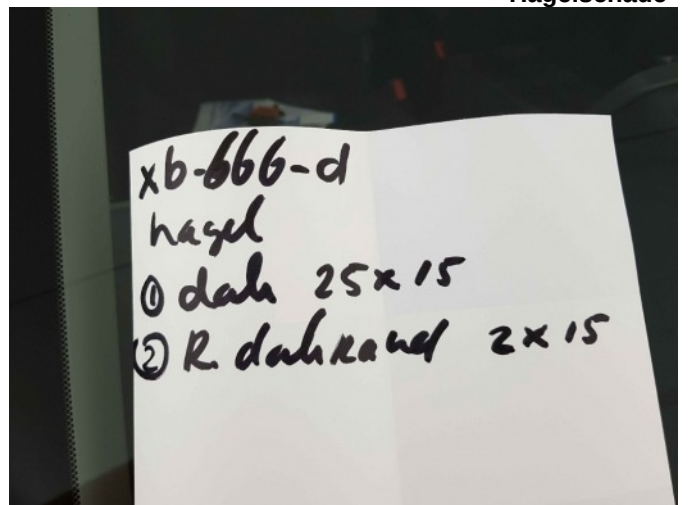
2. Dak

Hagelschade

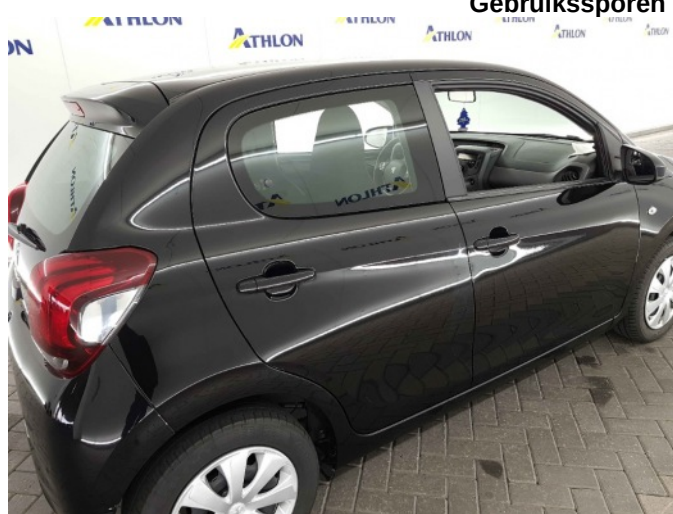
3. Diverse

**Gebruikssporen**

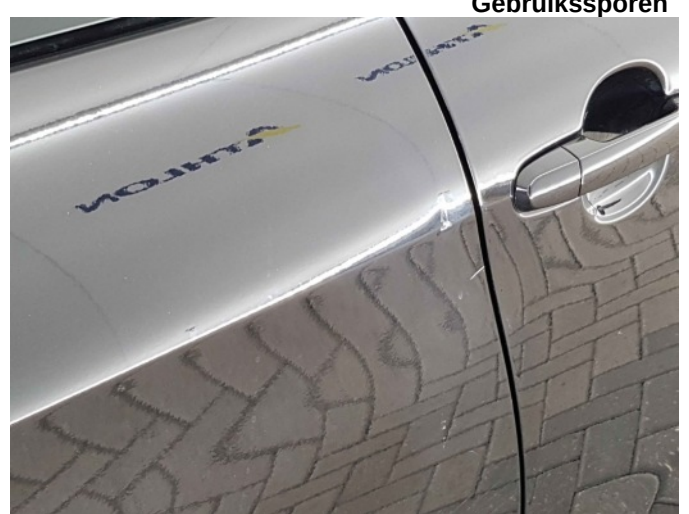
3. Diverse

**Gebruikssporen**

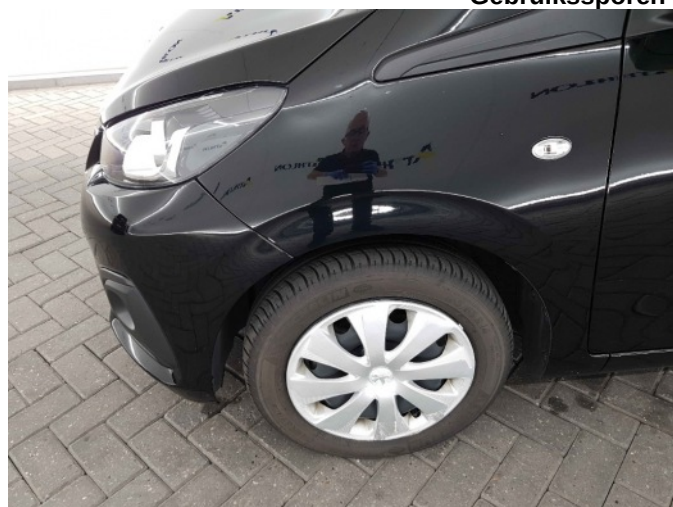
3. Diverse

**Gebruikssporen**

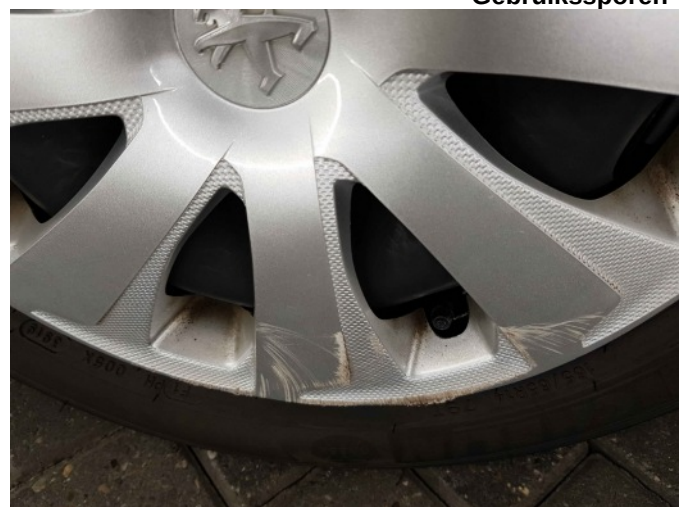
3. Diverse

**Gebruikssporen**
