Rapport nummer: 0000000713031-NL170
Inspectie plaats: ALMERE
Bezichtigingdatum: 14.09.2020
Vlag : ZN-933-B

Ford Fiesta;Hatchback;Petrol;Manual;Silver

VIN:	WF0JXXGAHJKL87201	Kilometerstand afgelezen:	26259 km
Eerste registratie / Bouwjaar:	28.06.2019 / 0	Bezichtigingdatum / -plaats:	14.09.2020 ALMERE
Voertuig type:	Personenauto	Voertuig type:	Hatchback
HSN/TSN:	null//null	Auto rookvrij:	ja
Conditie exterieur:	3 - Toestand bevredigend	Conditie interieur:	3 - Toestand bevredigend

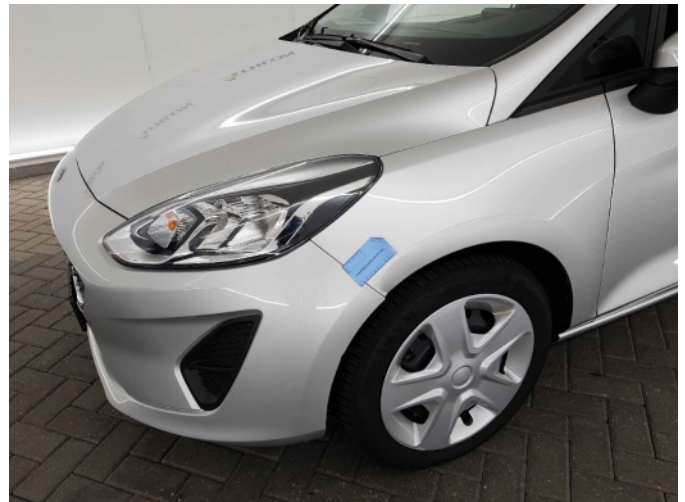
1. Spatbord voor- links

Gebruikssporen

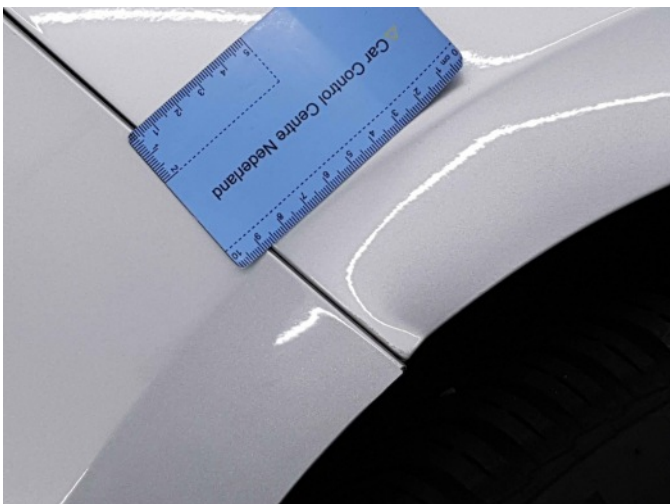
1. Spatbord voor- links

Gebruikssporen

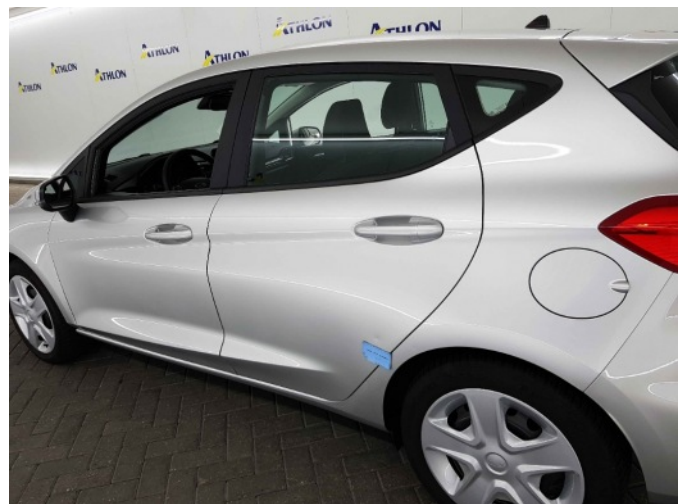
2. Portier achter - links

Gebruikssporen

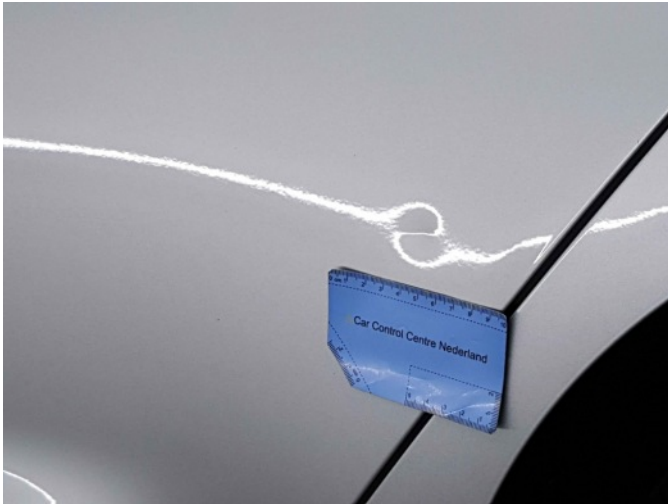
2. Portier achter - links

Gebruikssporen

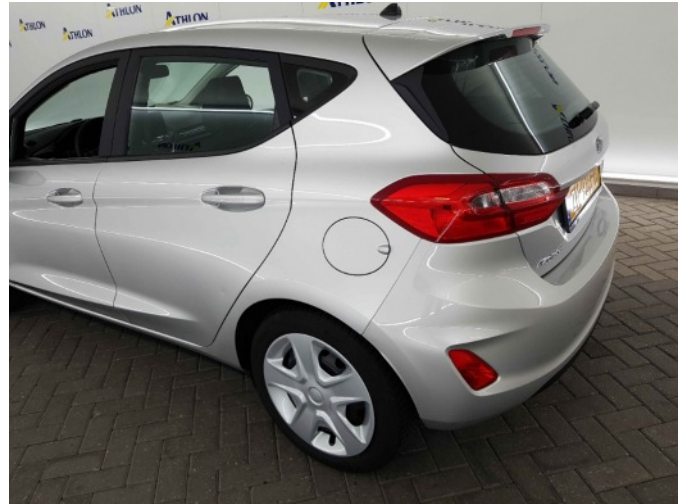
3. Diverse

Gebruikssporen

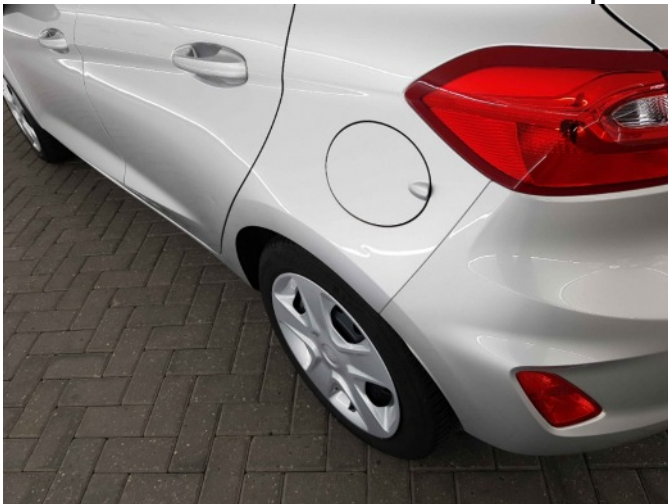
3. Diverse

Gebruikssporen

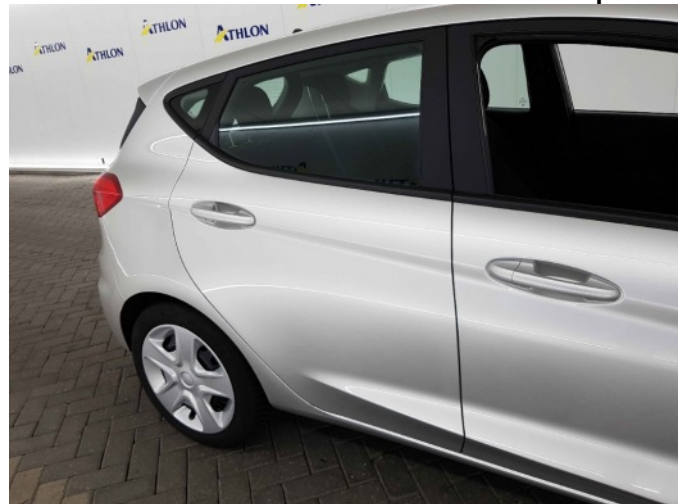
3. Diverse

Gebruikssporen

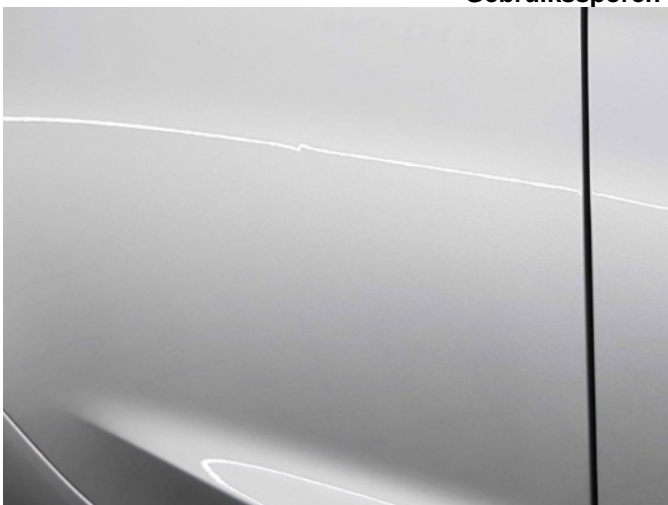
3. Diverse

Gebruikssporen

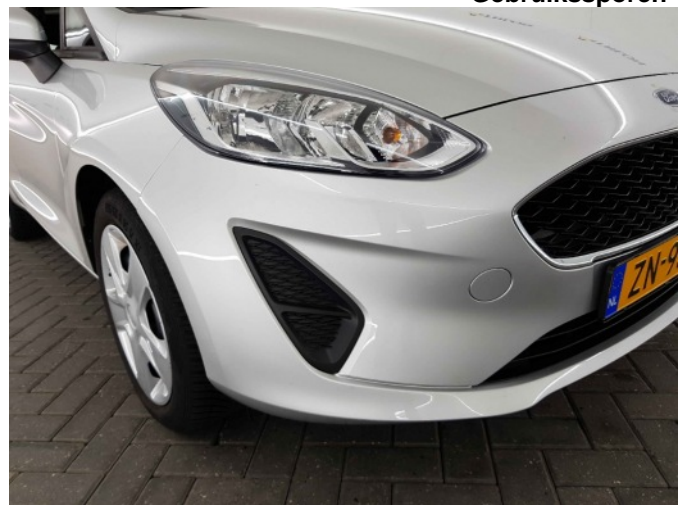
3. Diverse

Gebruikssporen

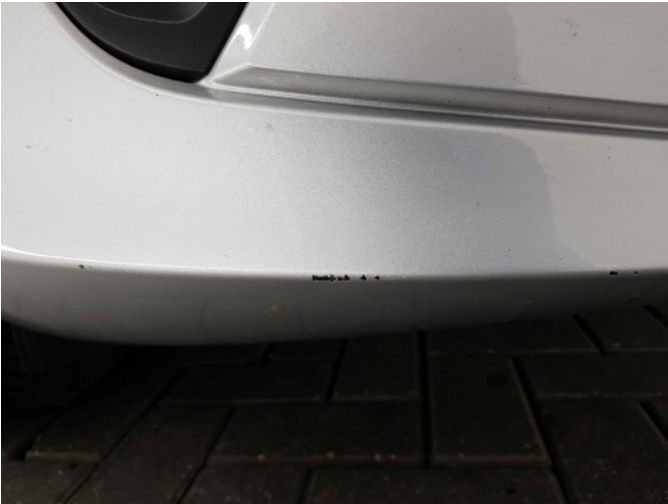
3. Diverse

Gebruikssporen
