**Rapport nummer:** 0000000713034-NL170  
**Inspectie plaats:** ALMERE  
**Bezichtigingdatum:** 14.09.2020  
**Vlag :** ZN-945-B

#### Ford Fiesta;Hatchback;Petrol;Manual;Black

fotografisch verslag

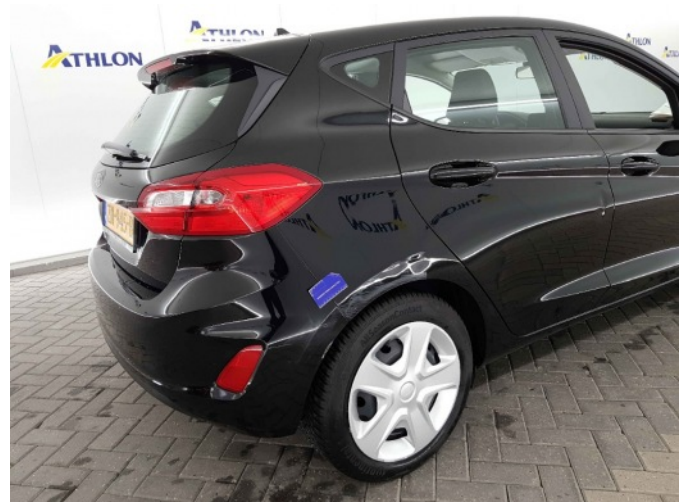
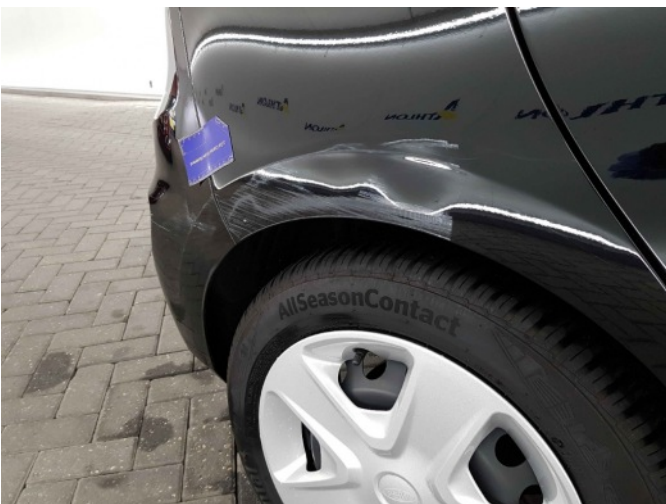
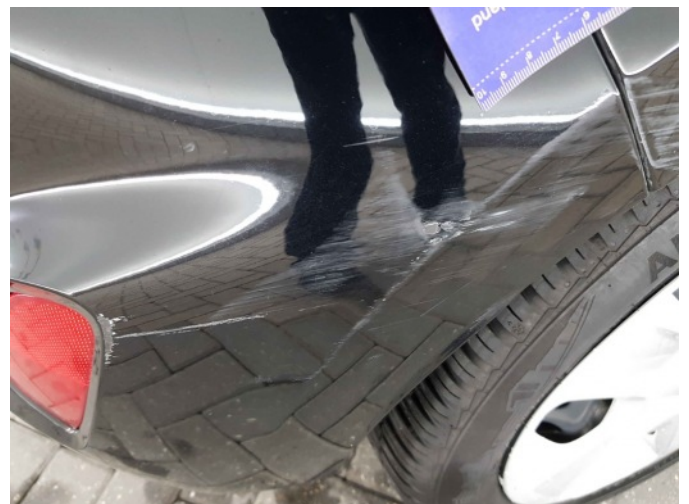
1. Zijwand - achter - rechts

- 1.) Zijwand - achter - rechts | Deuk/Deuken
- 2.) Portier achter - rechts | Deuk/Deuken
- 3.) Diverse | Gebruikssporen

Deuk/Deuken

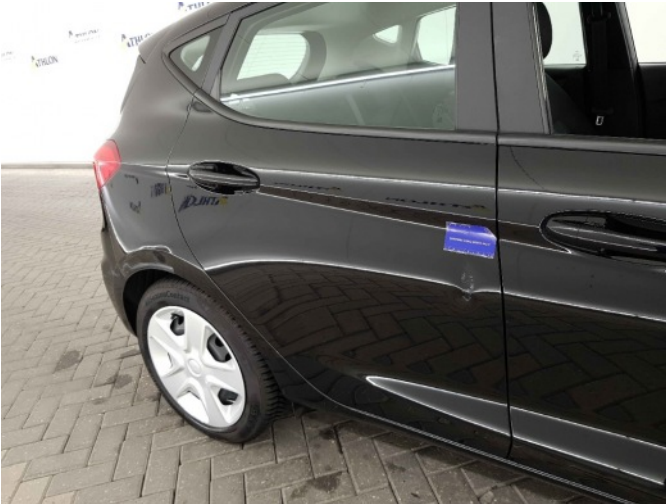
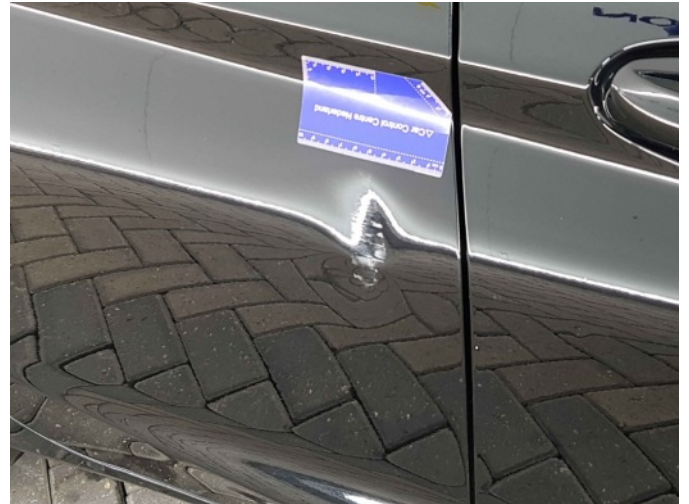
2. Portier achter - rechts

**Deuk/Deuken**

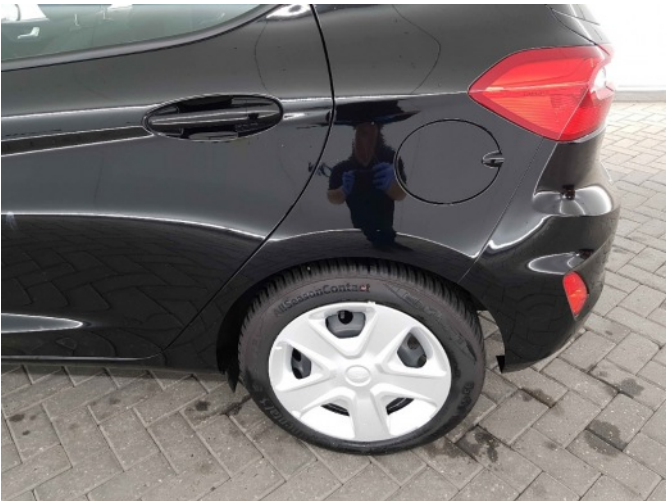
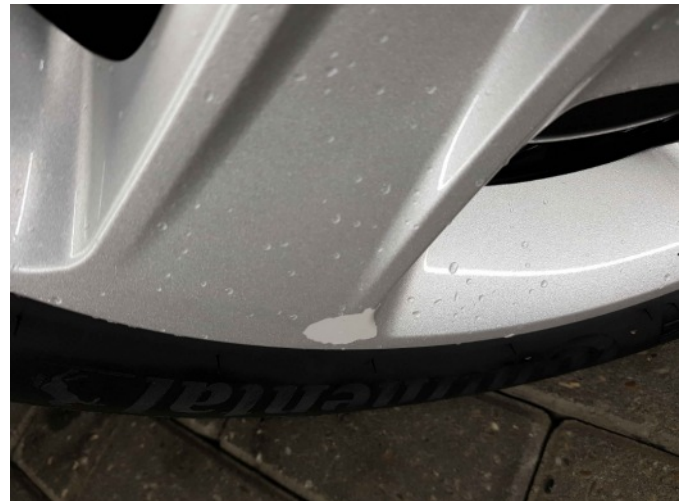
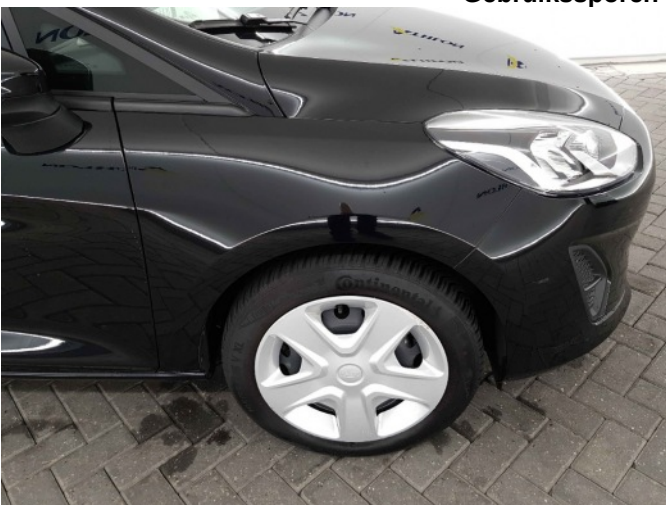
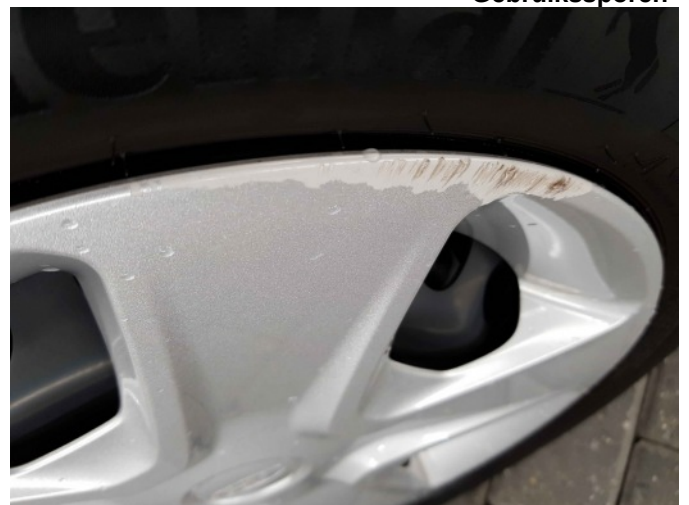
3. Diverse

**Gebruikssporen**
