Rapport nummer: 0000000711378-NL170
Inspectie plaats: ALMERE
Bezichtigingdatum: 08.09.2020
Vlag : RV-987-T

Mazda Mazda3 sedan;Sedan;Petrol;Manual;Red

VIN:	3MZBN62660M330783	Kilometerstand afgelezen:	90896 km
Eerste registratie / Bouwjaar:	19.02.2018 / 0	Bezichtigingdatum / -plaats:	08.09.2020 ALMERE
Voertuig type:	Personenauto	Voertuig type:	Sedan
HSN/TSN:	null//null	Auto rookvrij:	ja
Conditie exterieur:	2 - Toestand goed	Conditie interieur:	2 - Toestand goed

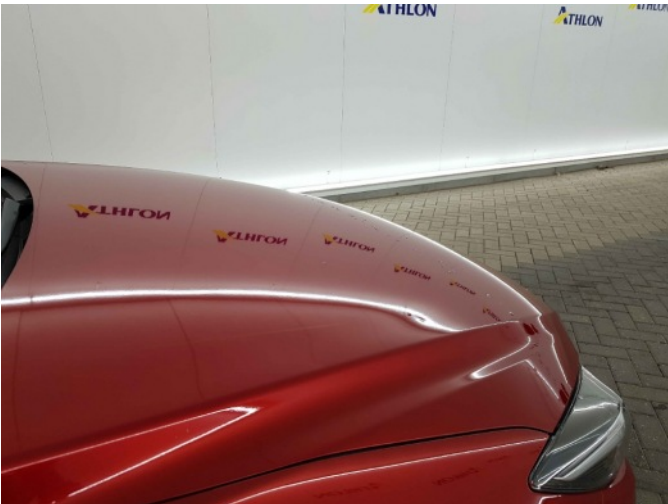
1. Diversen

Gebruikssporen

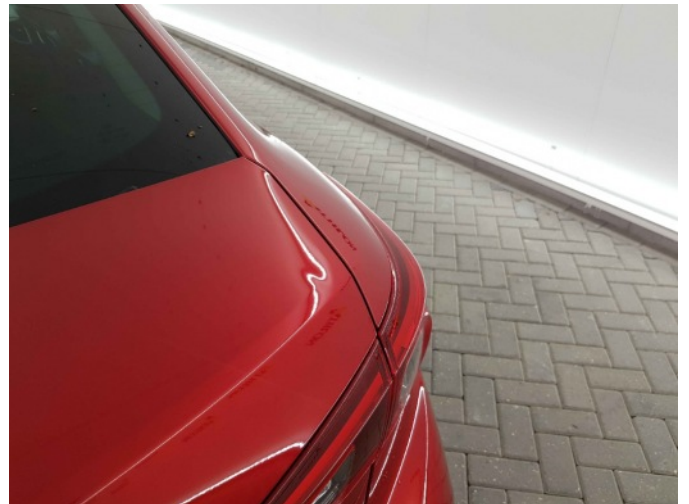
1. Diversen

Gebruikssporen

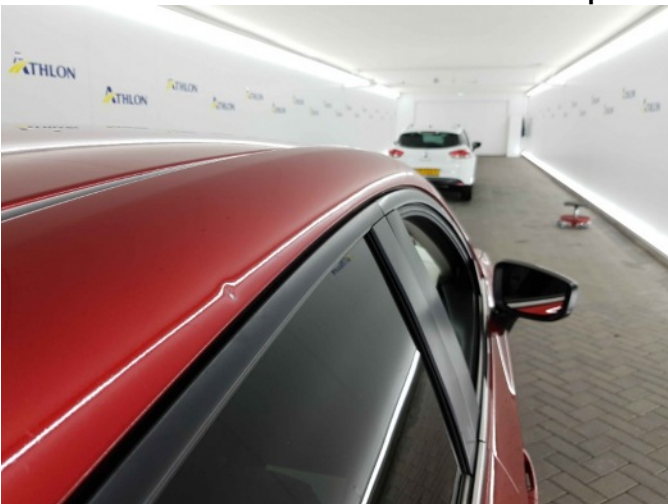
1. Diversen

Gebruikssporen

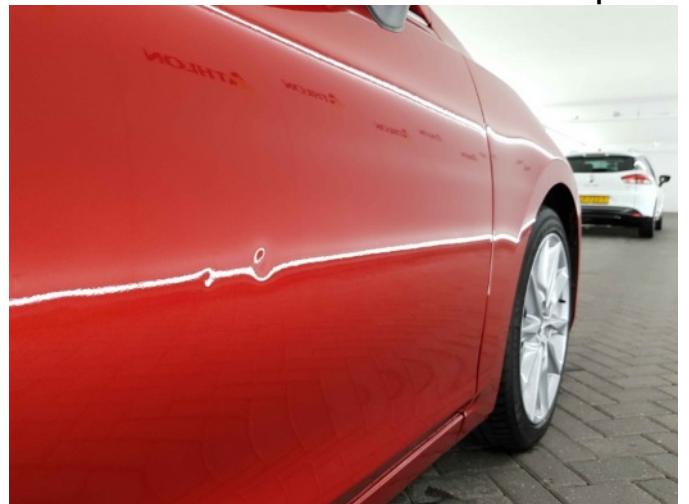
1. Diversen

Gebruikssporen

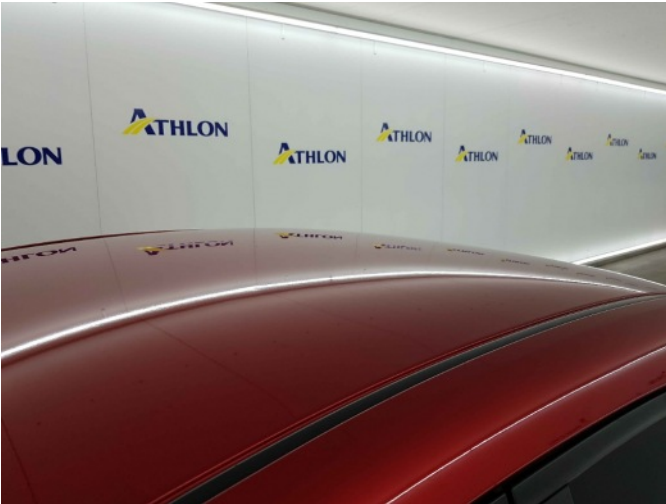
1. Diversen

Gebruikssporen
