**Rapport nummer:** 0000000710402-NL170  
**Inspectie plaats:** ALMERE  
**Bezichtigingdatum:** 11.09.2020  
**Vlag :** NR-330-X

#### Renault Espace;Multi Purpose Vehicle (M.P.V.);Petrol;Automatic;Black

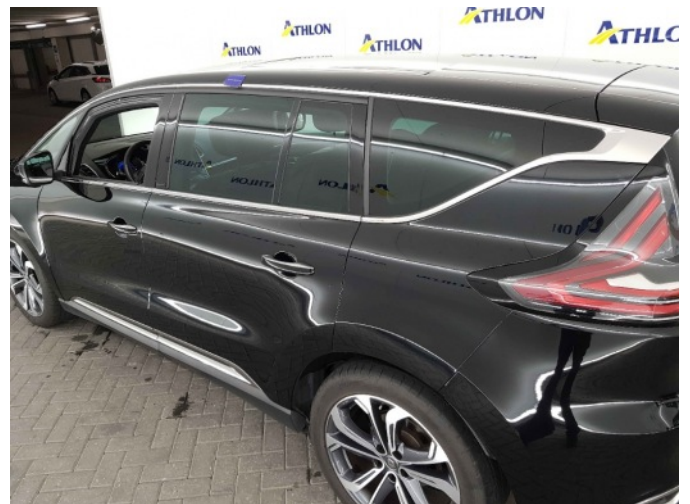
1. Dakframe - links

Deuk/Deuken

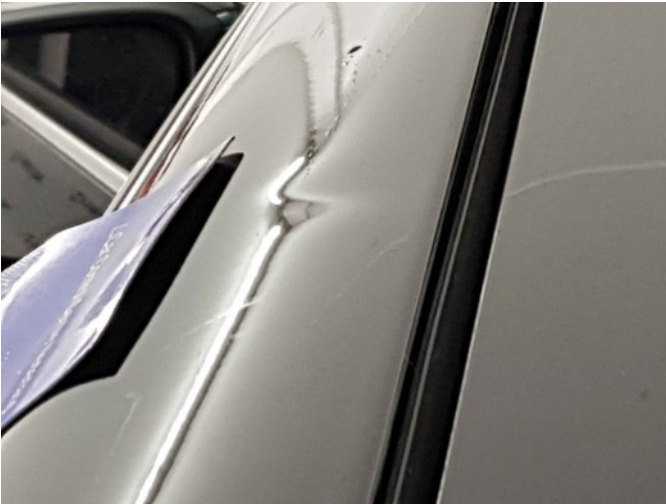
1. Dakframe - links

**Deuk/Deuken**

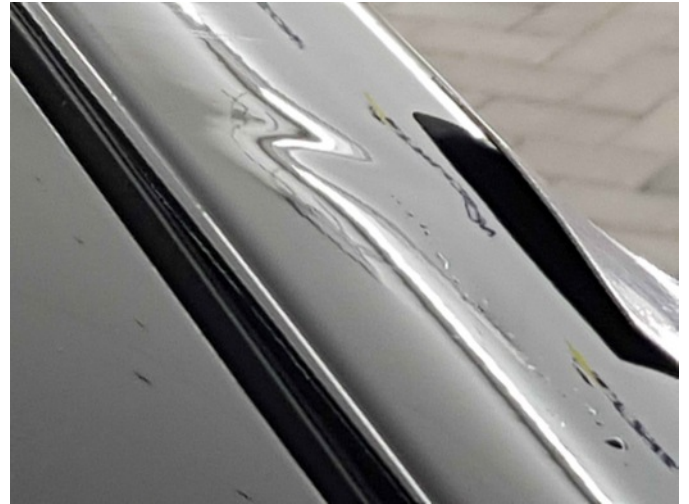
1. Dakframe - links

**Deuk/Deuken**
