**Rapport nummer:** 0000000710278-NL170  
**Inspectie plaats:** ALMERE  
**Bezichtigingdatum:** 04.09.2020  
**Vlag :** PB-893-H

##### Opel Astra;Hatchback;Petrol;Manual;Green

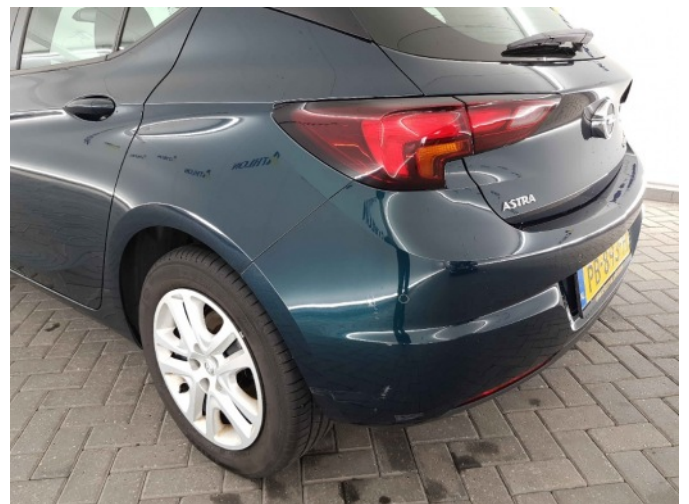
1. Achterbumper

- 1.) Achterbumper | Krassen
- 2.) Diverse | Gebruikssporen

Krassen

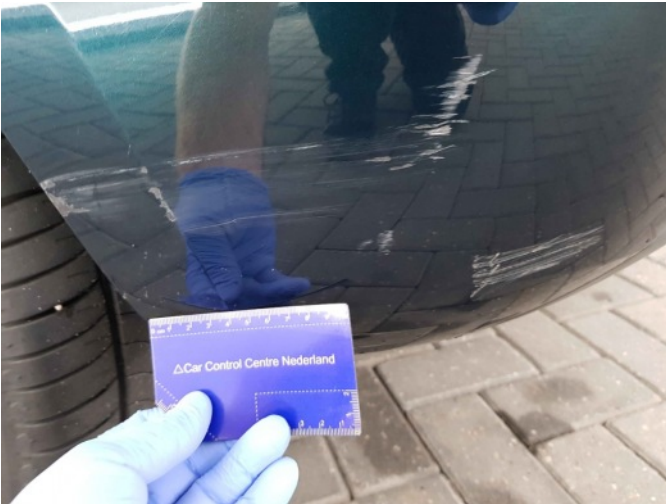
1. Achterbumper

**Krassen**

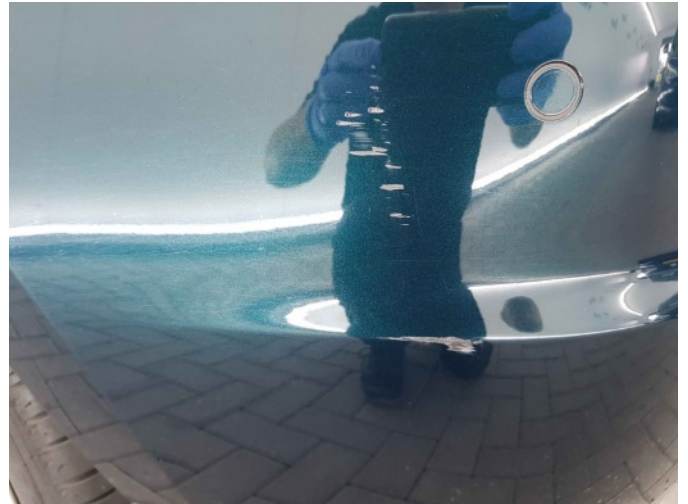
1. Achterbumper

**Krassen**

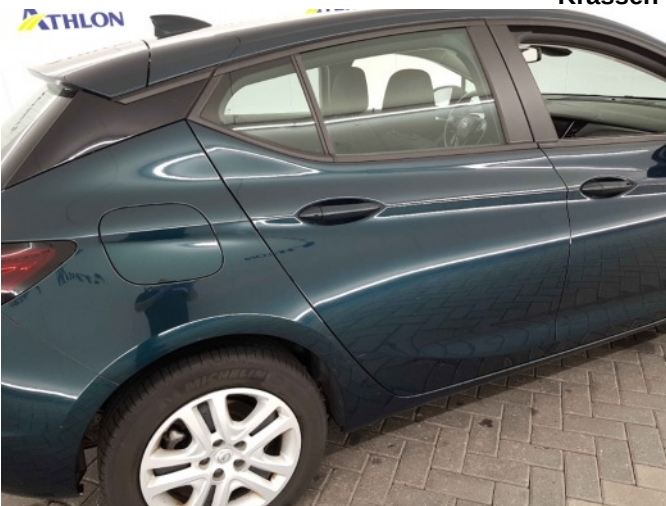
2. Diverse

**Gebruikssporen**

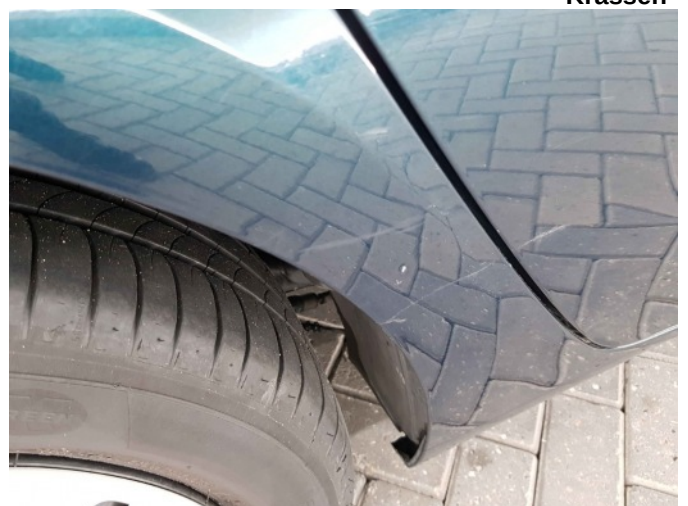
2. Diverse

**Gebruikssporen**
