Rapport nummer: 0000000703627-NL170
Inspectie plaats: ALMERE
Bezichtigingdatum: 18.08.2020
Vlag : TD-816-V

Volkswagen Polo;Hatchback;Diesel;Manual;Silver

| VIN: | WVWZZZAWZJY209181 | Kilometerstand afgelezen: | 72258 km |

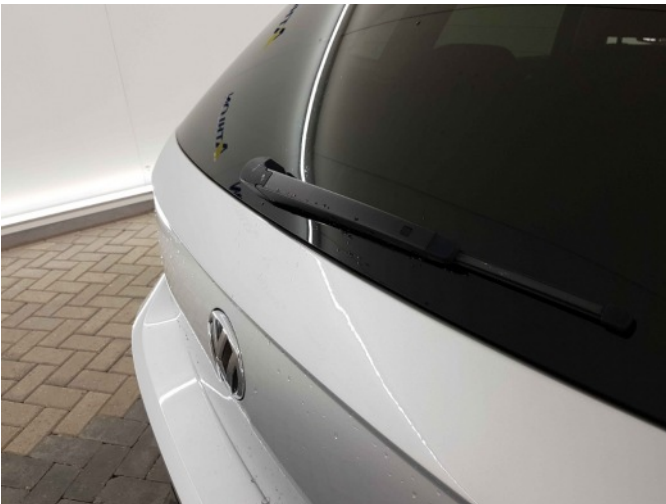
1. Diversen

Gebruikssporen

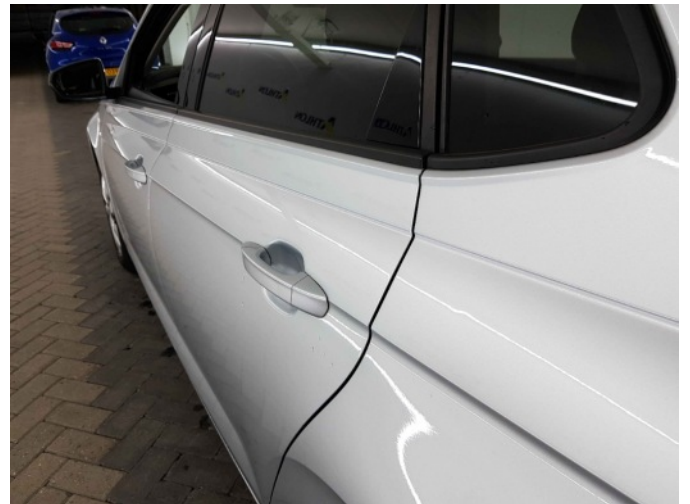
1. Diversen

Gebruikssporen

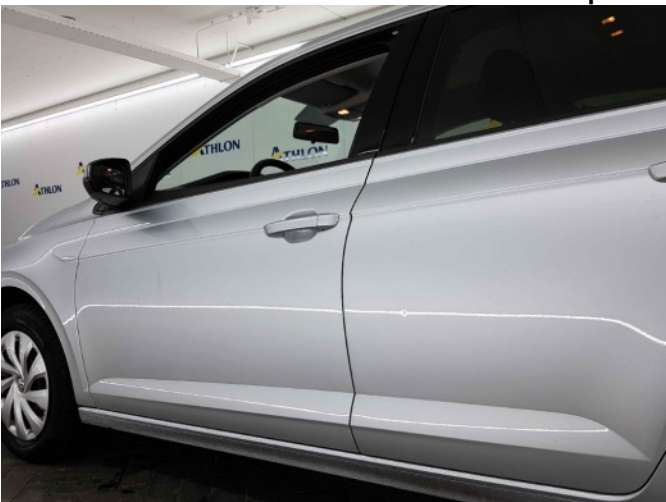
1. Diversen

Gebruikssporen
