**Rapport nummer:** 0000000754407-NL170  
**Inspectie plaats:** ALMERE  
**Bezichtigingdatum:** 07.01.2021  
**Vlag :** HL-053-Z

#### Skoda Octavia;Hatchback;Diesel;Automatic;Blue

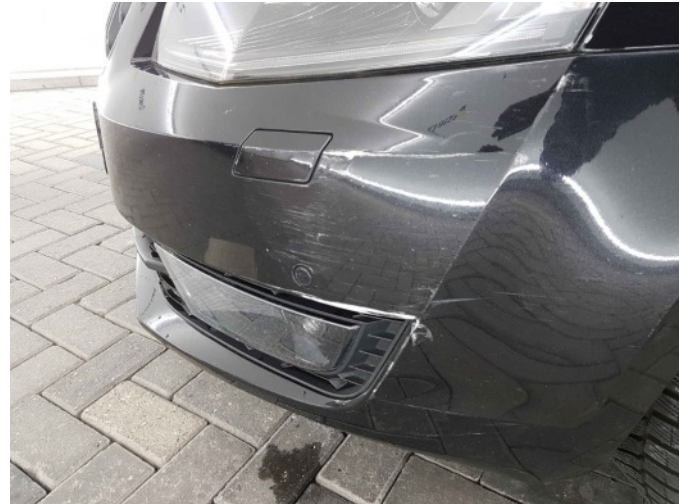
1. Voorbumper

**Schaafplek**

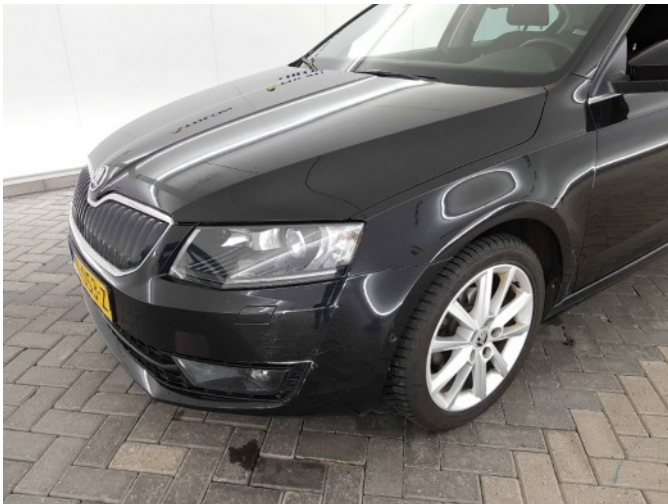
1. Voorbumper

**Schaafplek**

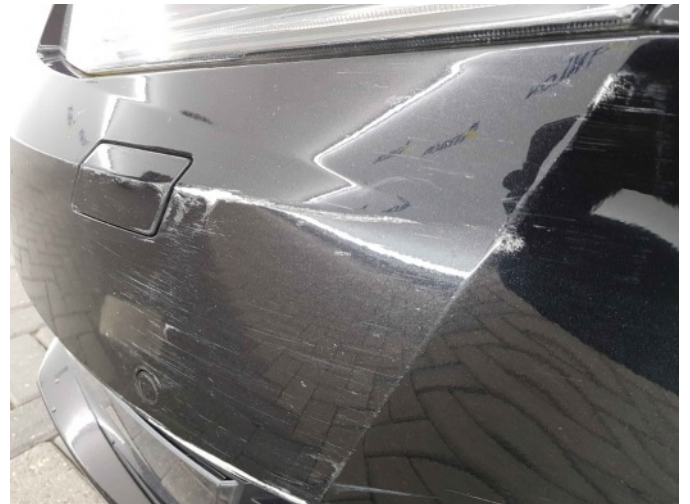
1. Voorbumper

**Schaafplek**

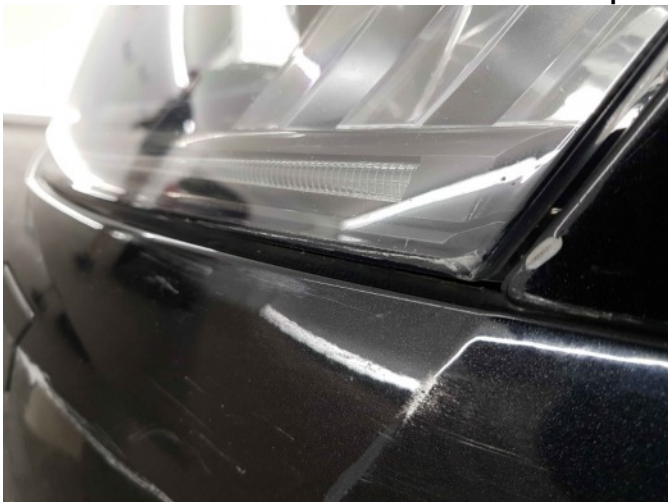
1. Voorbumper

**Schaafplek**

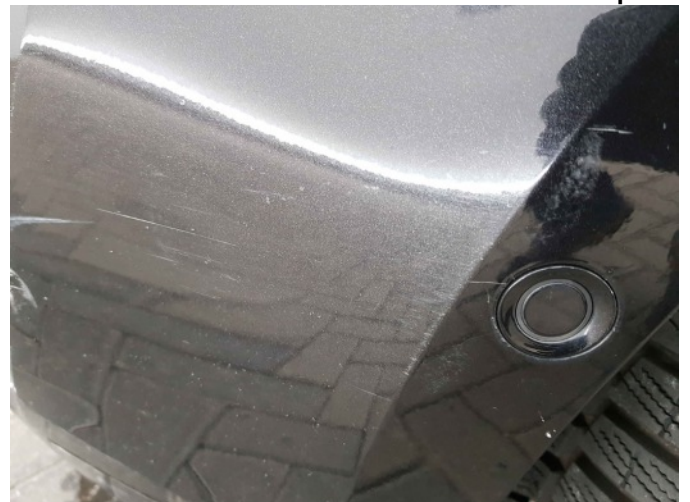
1. Voorbumper

**Schaafplek**

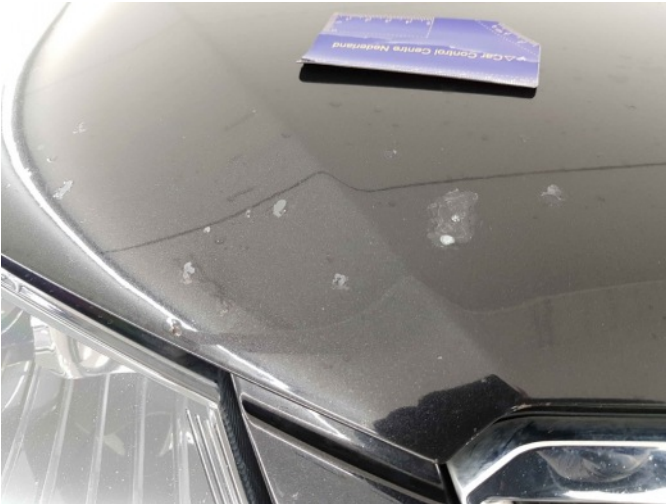
2. Motorkap

**Steenslag**

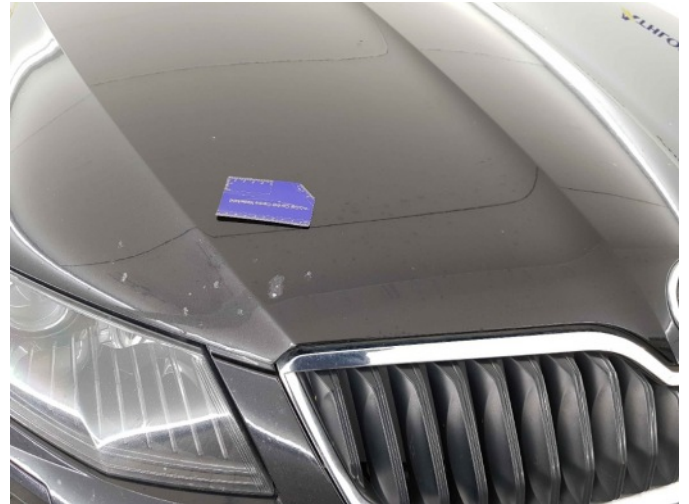
2. Motorkap

**Steenslag**

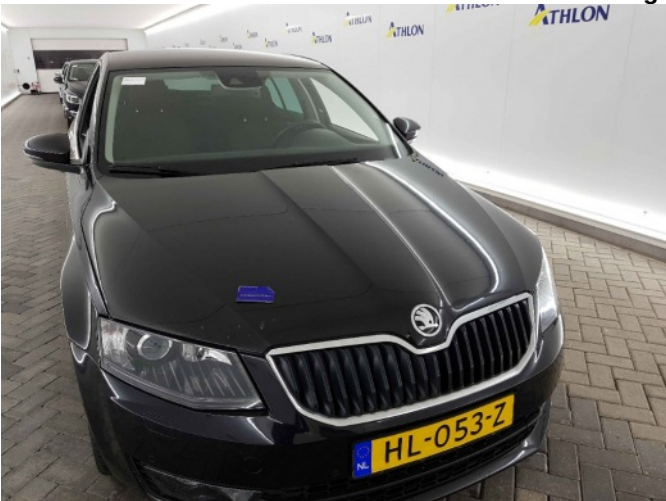
2. Motorkap

**Steenslag**

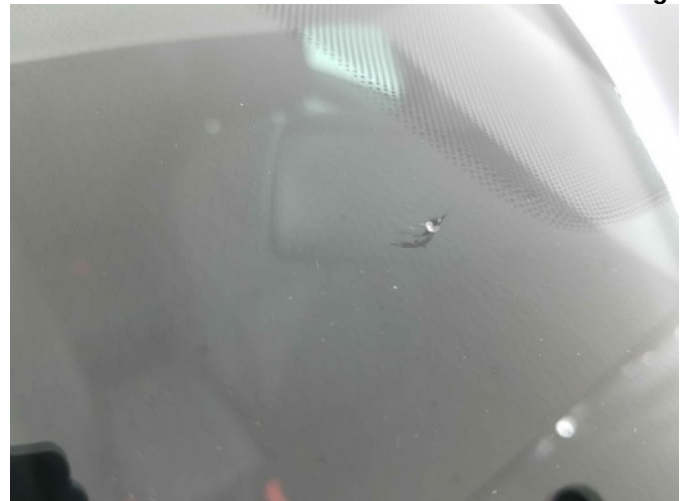
3. diverse

**Gebruikssporen**

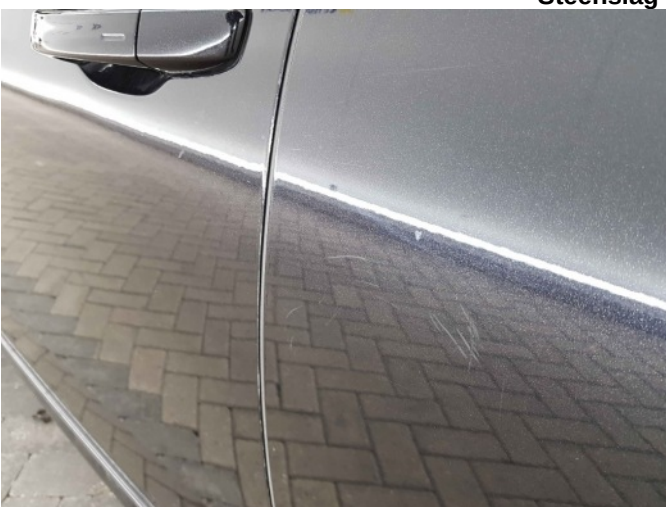
3. diverse

**Gebruikssporen**

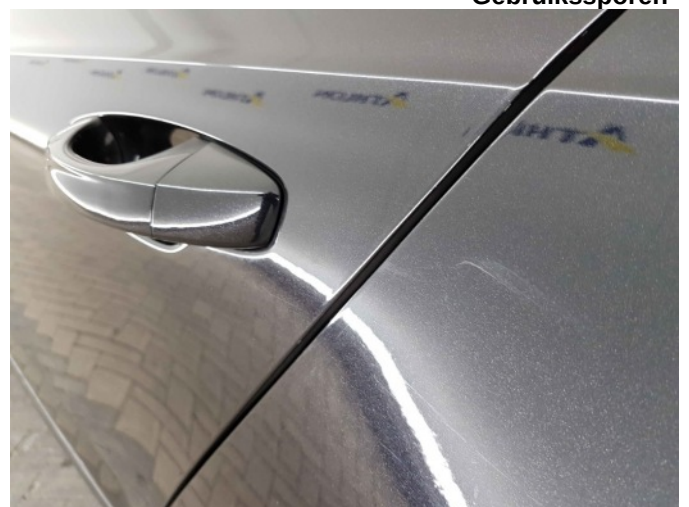
3. diverse

**Gebruikssporen**

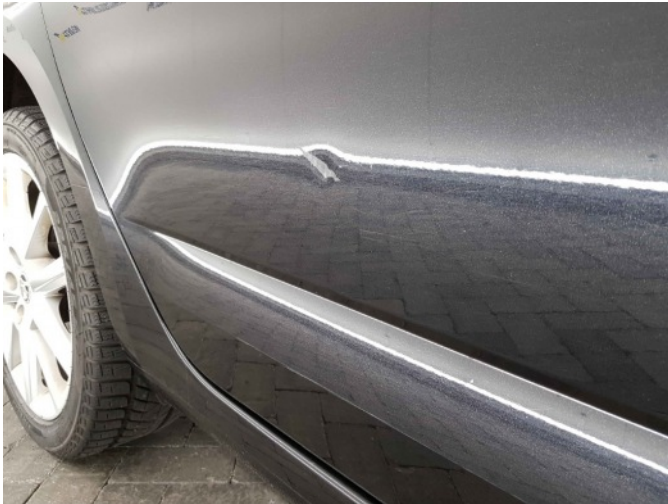
3. diverse

**Gebruikssporen**

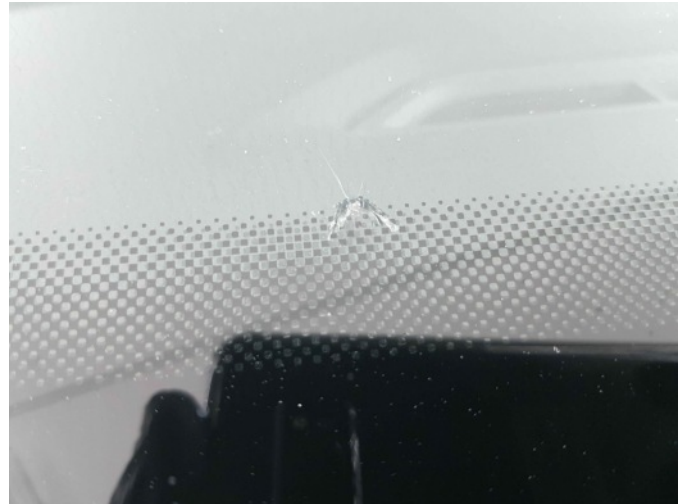
3. diverse

**Gebruikssporen**

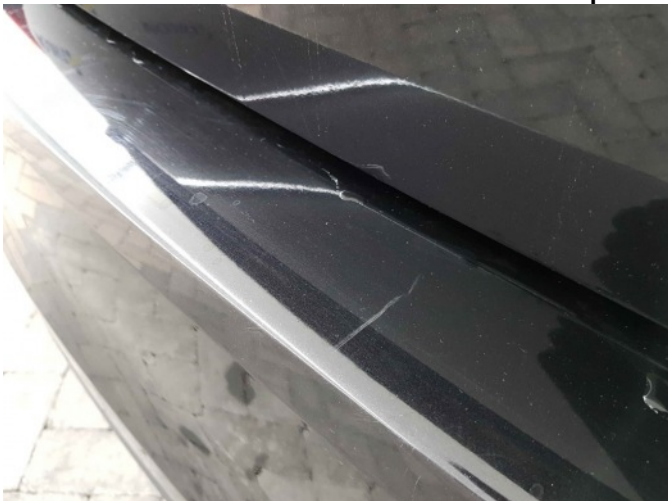
3. diverse

**Gebruikssporen**

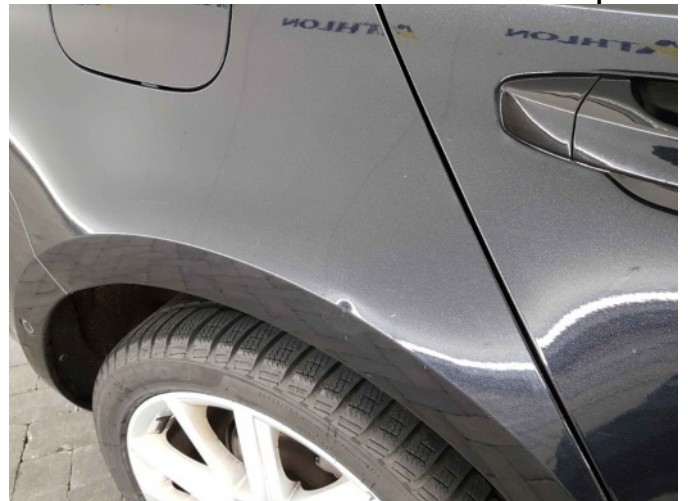
3. diverse

**Gebruikssporen**

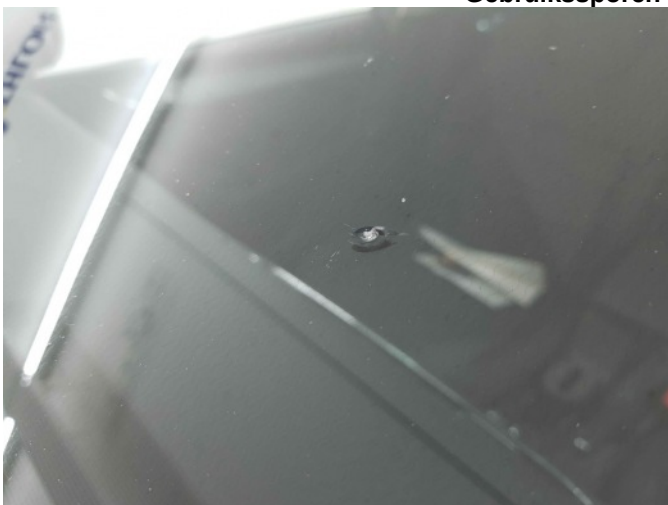
3. diverse

**Gebruikssporen**

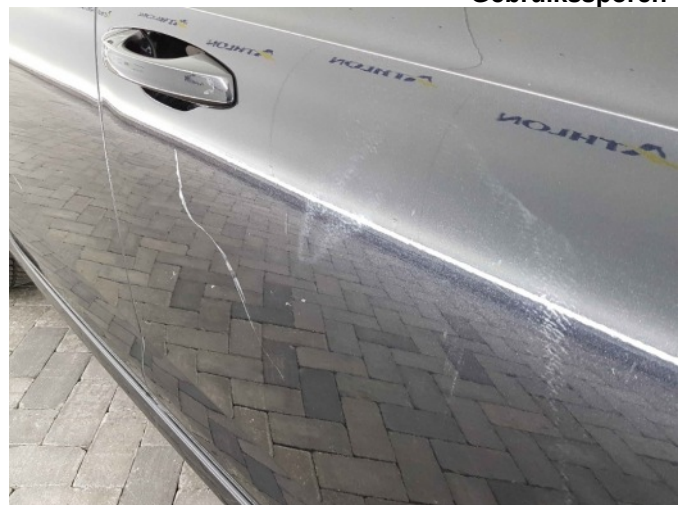
3. diverse

**Gebruikssporen**
