Rapport nummer: 0000000726773-NL170
Inspectie plaats: ALMERE
Bezichtigingdatum: 21.10.2020
Vlag : HB-044-X

Audi A3 Sportback;Hatchback;Diesel;Automatic;Grey

VIN:	WAUZZZ8V5GA045115	Kilometerstand afgelezen:	101068 km
Eerste registratie / Bouwjaar:	09.10.2015 / 0	Bezichtigingdatum / -plaats:	21.10.2020 ALMERE
Voertuig type:		Voertuig type:	
HSN/TSN:	null//null	Auto rookvrij:	ja
Conditie exterieur:	4 - Toestand matig	Conditie interieur:	2 - Toestand goed

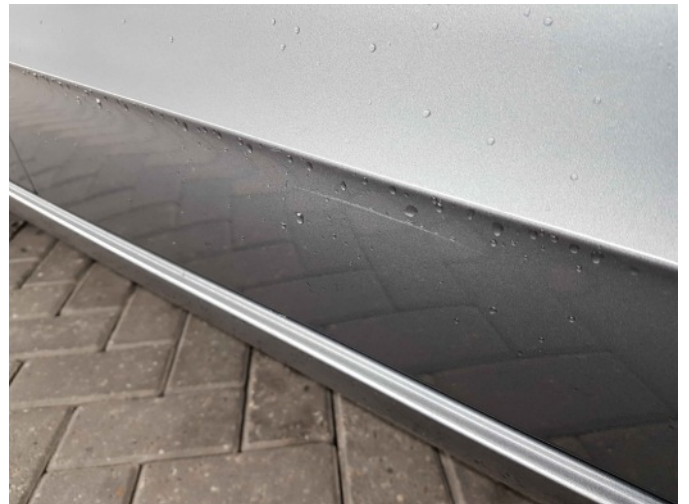
1. diverse

Gebruikssporen

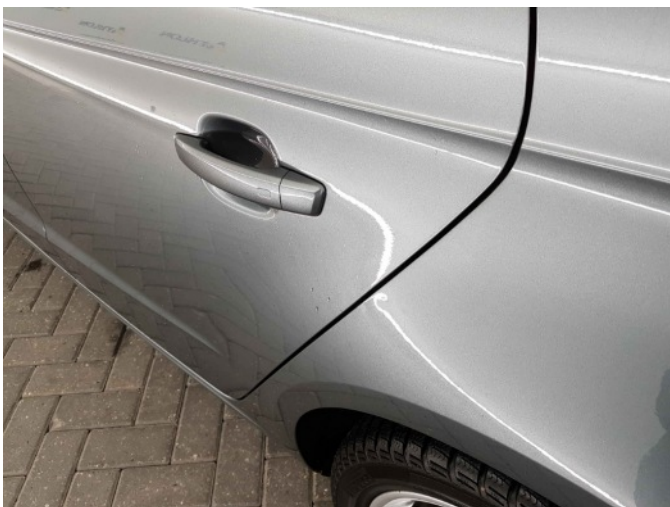
1. diverse

Gebruikssporen

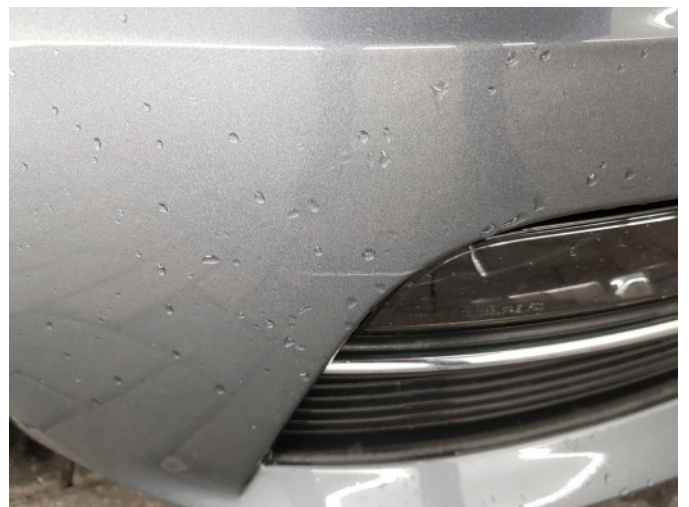
1. diverse

Gebruikssporen

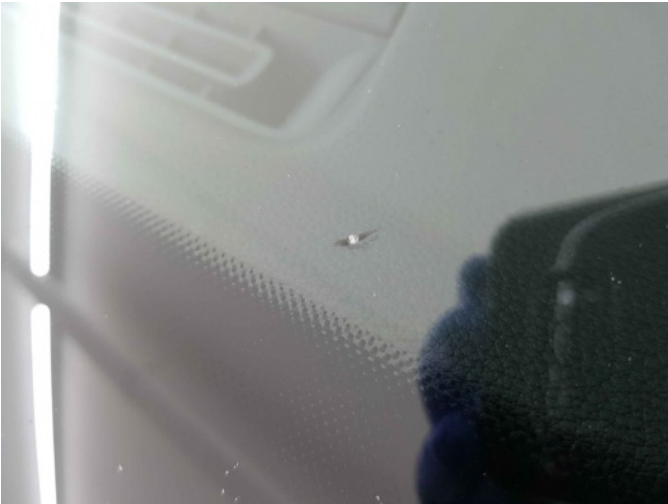
1. diverse

Gebruikssporen

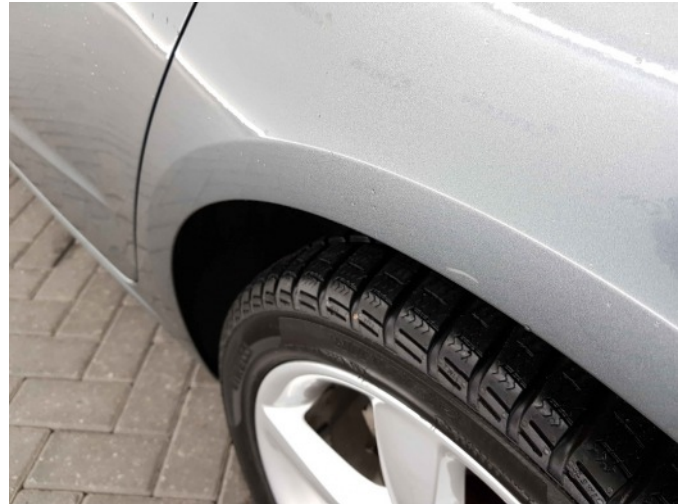
1. diverse

Gebruikssporen
