Rapport nummer: 0000000756728-NL170
Inspectie plaats: ALMERE
Bezichtigingdatum: 08.01.2021
Vlag : HP-910-X

Mercedes C-Klasse Limousine;Sedan;Petrol;Automatic;Grey

VIN:	WDD2050471F292344	Kilometerstand afgelezen:	142657 km
Eerste registratie / Bouwjaar:	16.12.2015 / 0	Bezichtigingdatum / -plaats:	08.01.2021 ALMERE
Voertuig type:		Voertuig type:	
HSN/TSN:	null//null	Auto rookvrij:	ja
Conditie exterieur:	2 - Toestand goed	Conditie interieur:	2 - Toestand goed

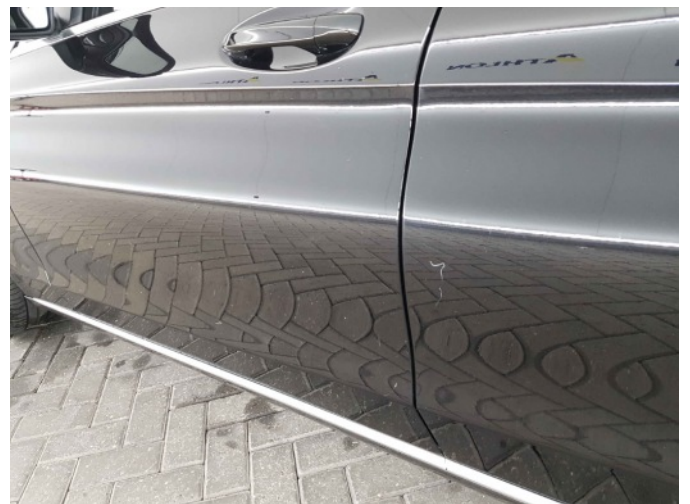
1. Portier achter - links

Krassen

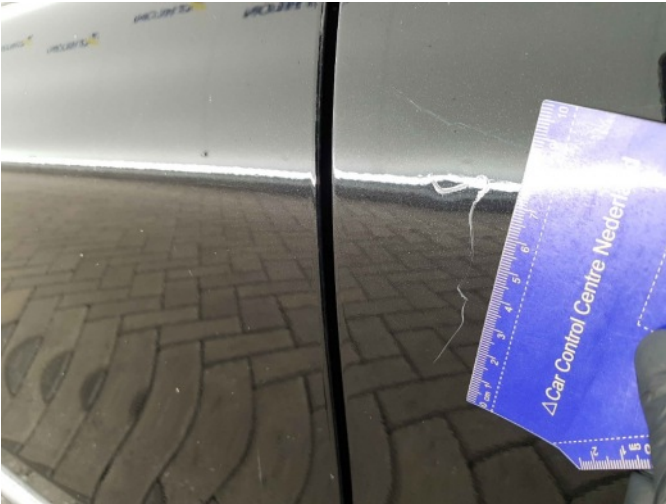
1. Portier achter - links

Krassen

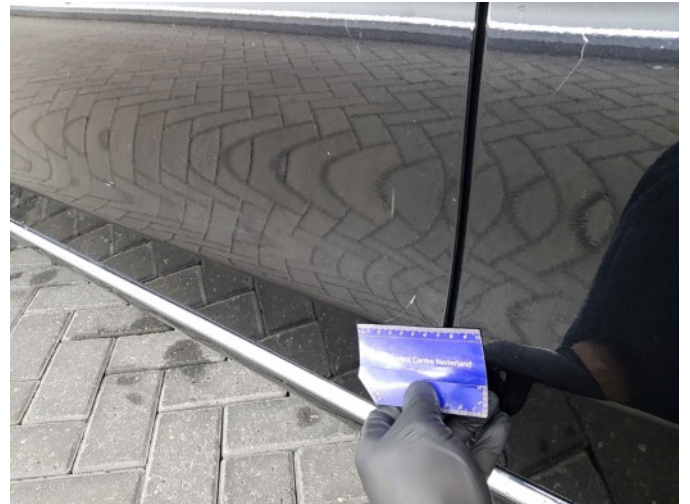
1. Portier achter - links

Krassen

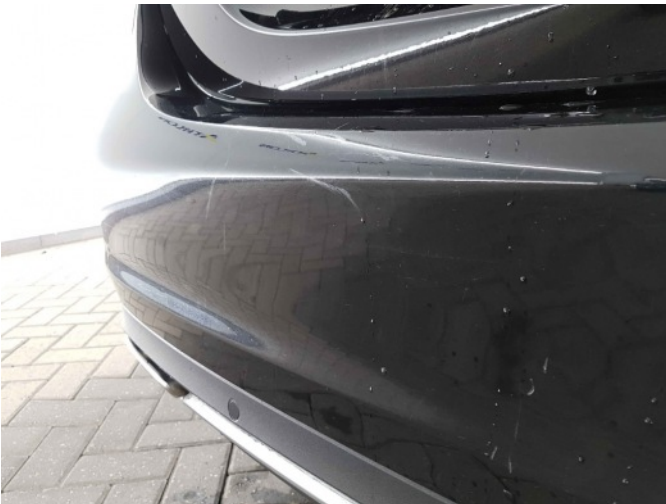
2. diversen

Gebruikssporen

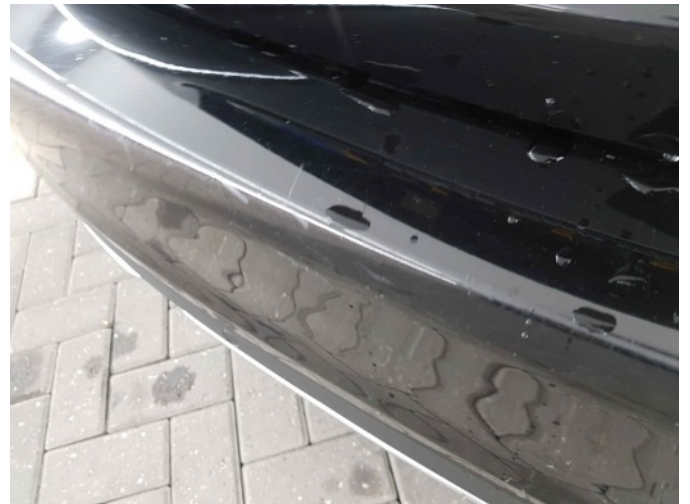
2. diversen

Gebruikssporen
