**Rapport nummer:** 0000000754425-NL170  
**Inspectie plaats:** ALMERE  
**Bezichtigingdatum:** 07.01.2021  
**Vlag :** HJ-148-H

**Peugeot 308 SW;Hatchback;Diesel;Manual;White**

VIN:	<b>VF3LCBHZHFS192879</b>	Kilometerstand afgelezen:	<b>120656 km</b>
Eerste registratie / Bouwjaar:	<b>29.12.2015 / 0</b>	Bezichtigingdatum / -plaats:	<b>07.01.2021 ALMERE</b>
Voertuig type:		Voertuig type:	
HSN/TSN:	<b>null//null</b>	Auto rookvrij:	<b>ja</b>
Conditie exterieur:	<b>2 - Toestand goed</b>	Conditie interieur:	<b>2 - Toestand goed</b>

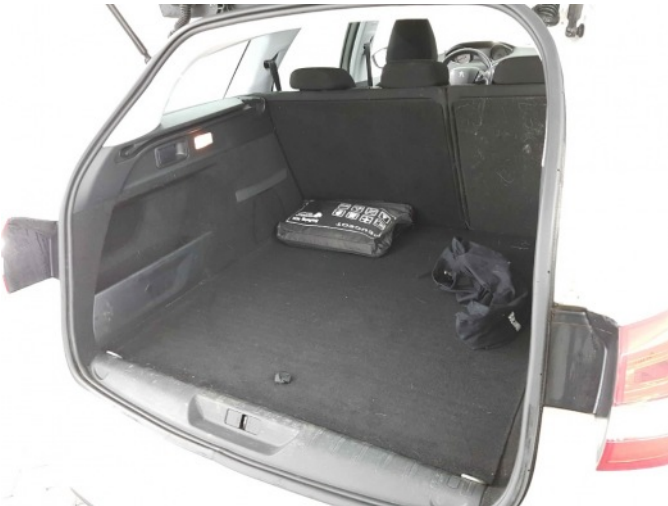
1. Rolhoes

- 1.) Rolhoes | Ontbreekt
- 2.) Diverse | Gebruikssporen

Ontbreekt

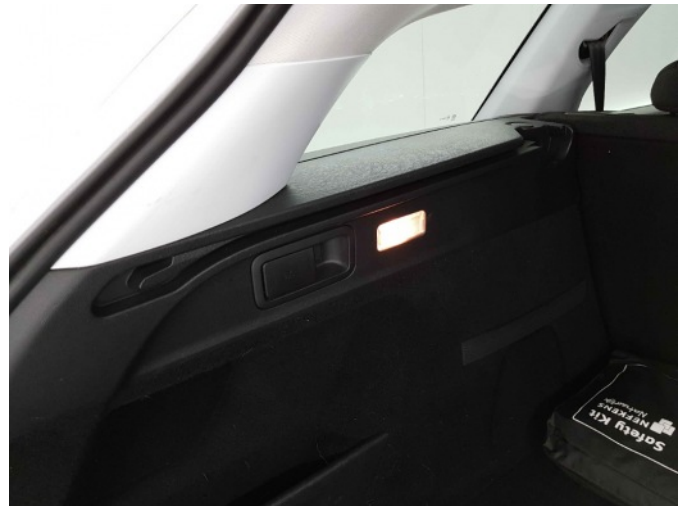
1. Rolhoes

Ontbreekt

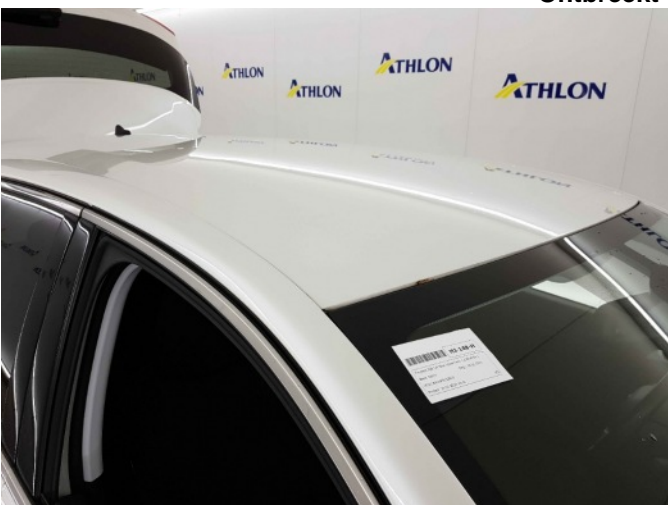
2. Diverse

Gebruikssporen

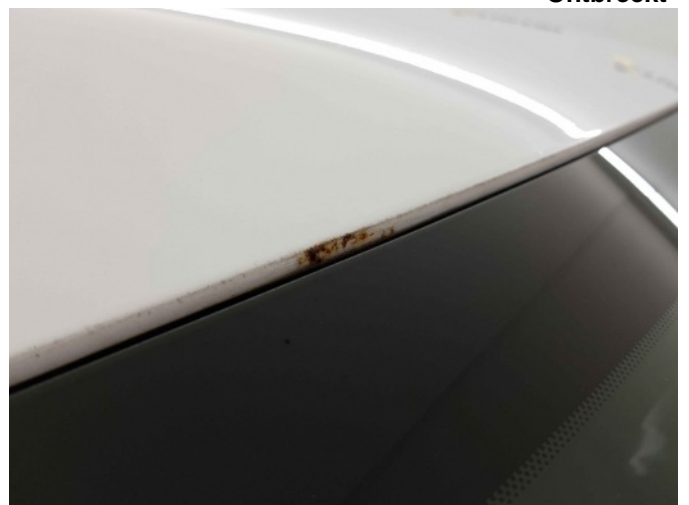
2. Diverse

Gebruikssporen

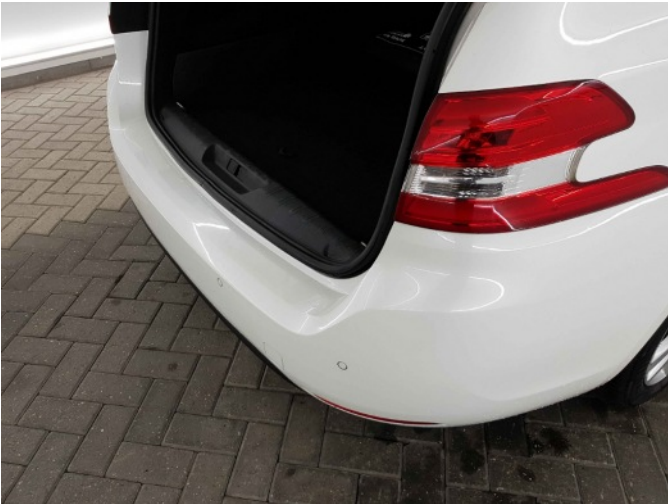
2. Diverse

**Gebruikssporen**

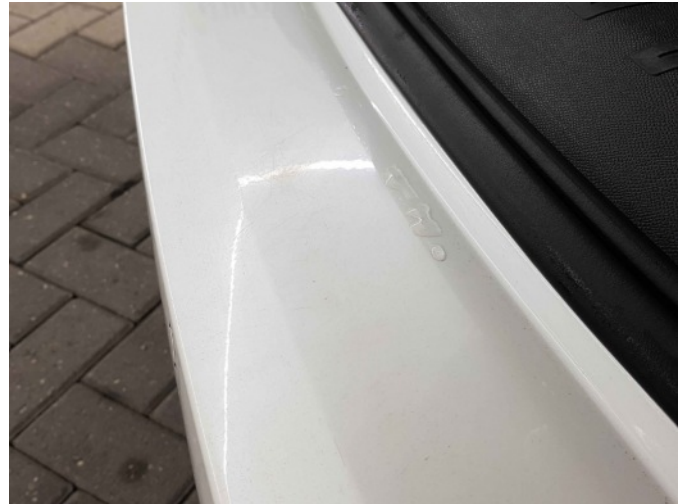
2. Diverse

**Gebruikssporen**

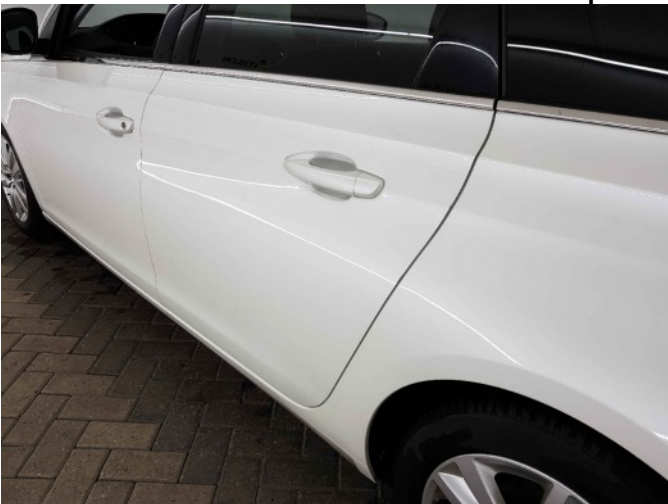
2. Diverse

**Gebruikssporen**

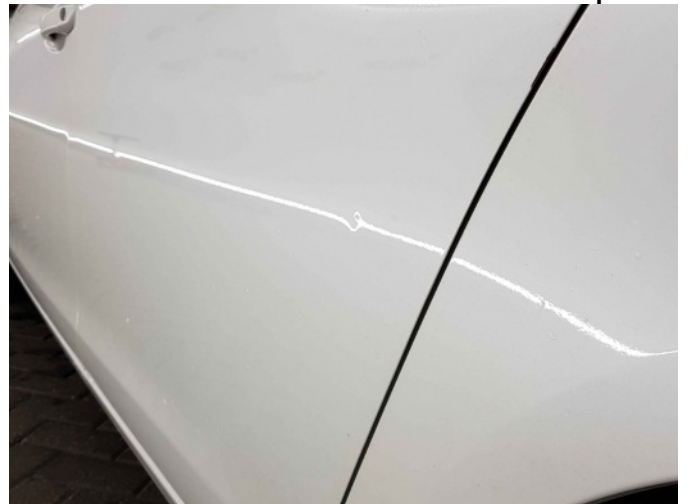
2. Diverse

**Gebruikssporen**
