**Rapport nummer:** 0000000756240-NL170  
**Inspectie plaats:** ALMERE  
**Bezichtigingdatum:** 08.01.2021  
**Vlag :** GN-416-L

**BMW 5 Serie Touring;Hatchback;Petrol;Automatic;Grey**

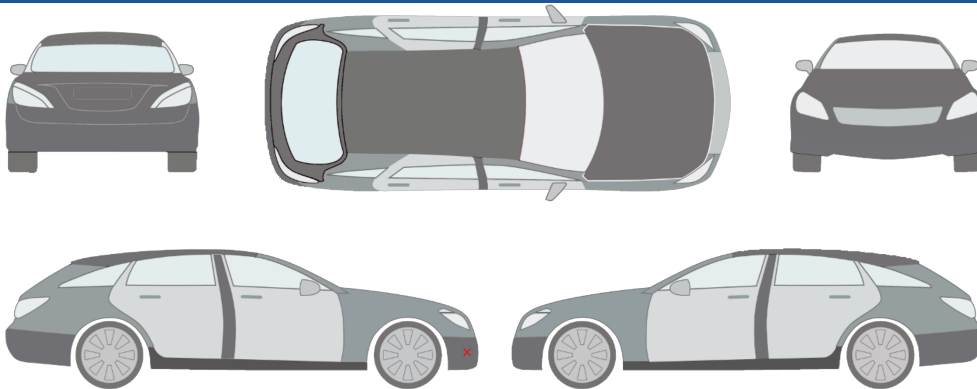
1.) Voorbumper | Schaafplek

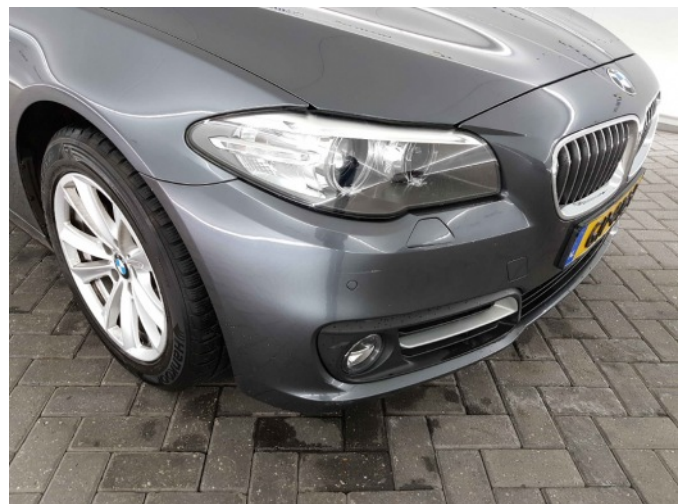
1. Voorbumper

Schaafplek

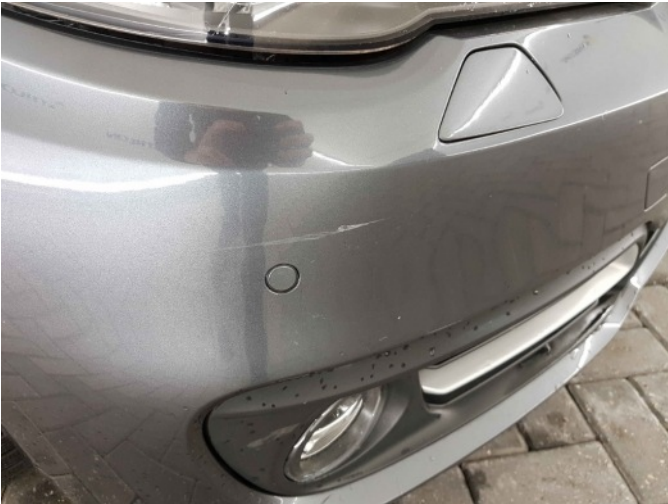
1. Voorbumper

**Schaafplek**

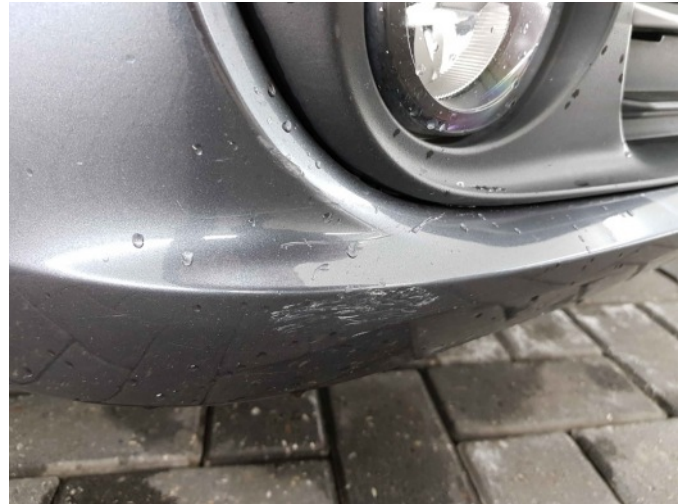
1. Voorbumper

**Schaafplek**

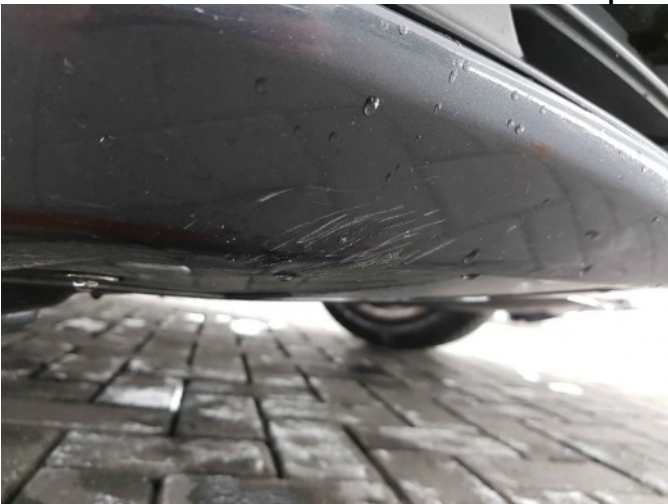
1. Voorbumper

**Schaafplek**
