**Rapport nummer:** 0000000751660-NL170  
**Inspectie plaats:** ALMERE  
**Bezichtigingdatum:** 08.01.2021  
**Vlag :** GK-750-K

##### Peugeot 208;Hatchback;Diesel;Manual;Silver

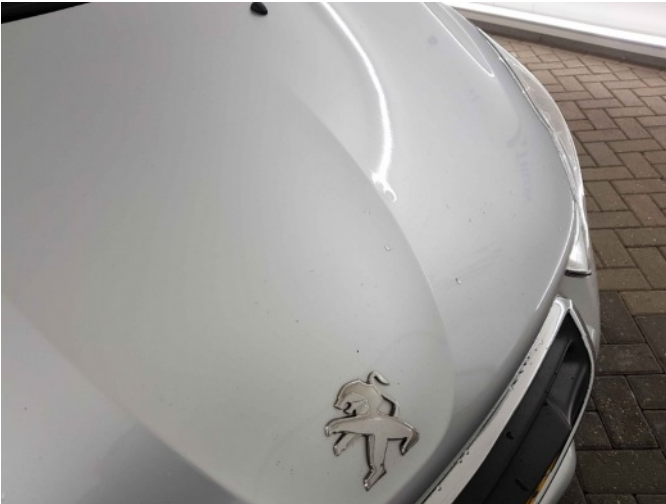
1. diversen

#### 1.) diversen | Gebruikssporen

##### commentaar/Opmerking:

**Gebruikssporen**

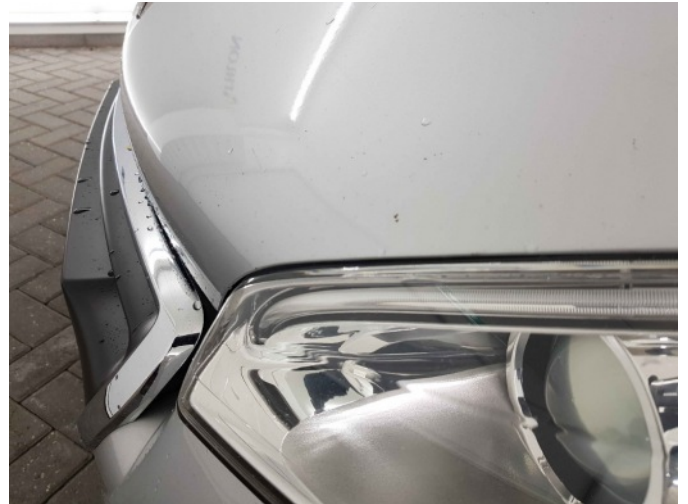
1. diversen

**Gebruikssporen**

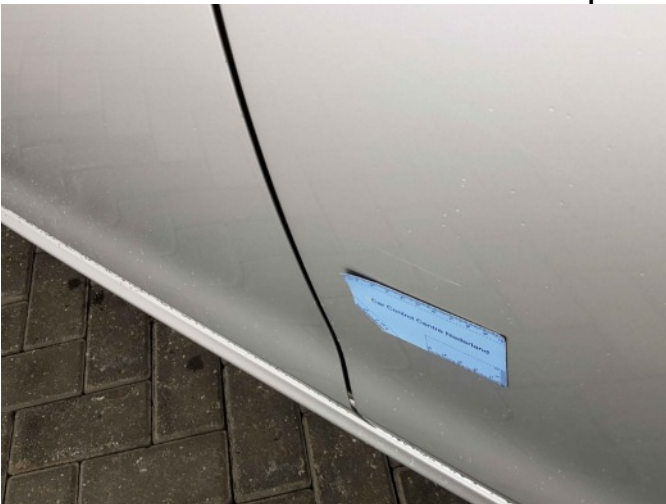
1. diversen

**Gebruikssporen**

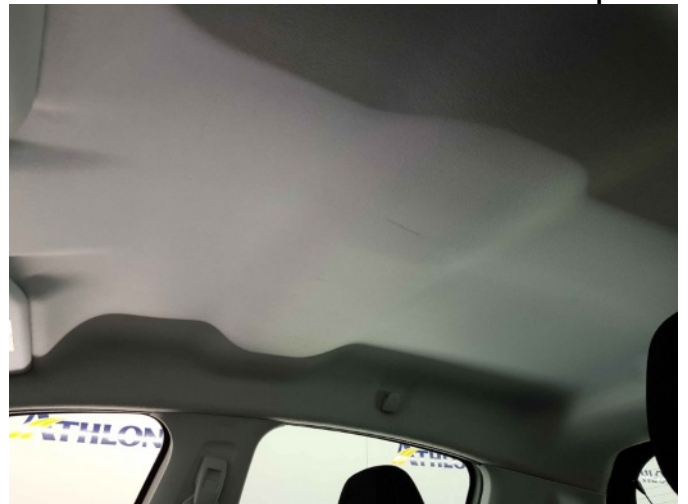
1. diversen

**Gebruikssporen**

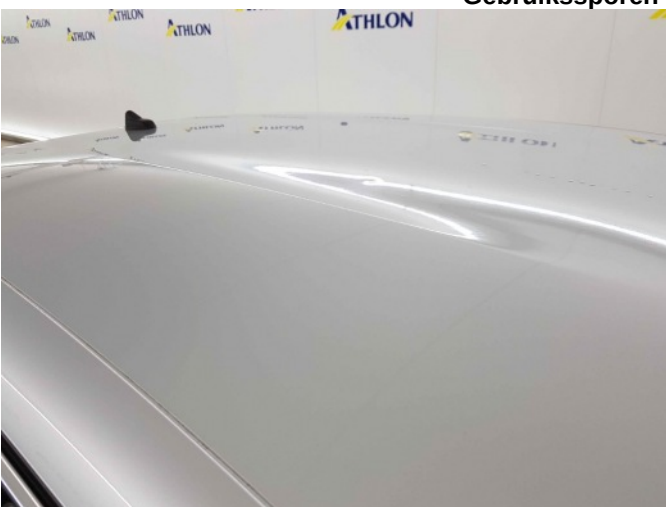
1. diversen

**Gebruikssporen**
