**Rapport nummer:** 0000000738144-NL170  
**Inspectie plaats:** ALMERE  
**Bezichtigingdatum:** 19.11.2020  
**Vlag :** HJ-703-L

##### Ford C-Max;Multi Purpose Vehicle (M.P.V.);Petrol;Automatic;White

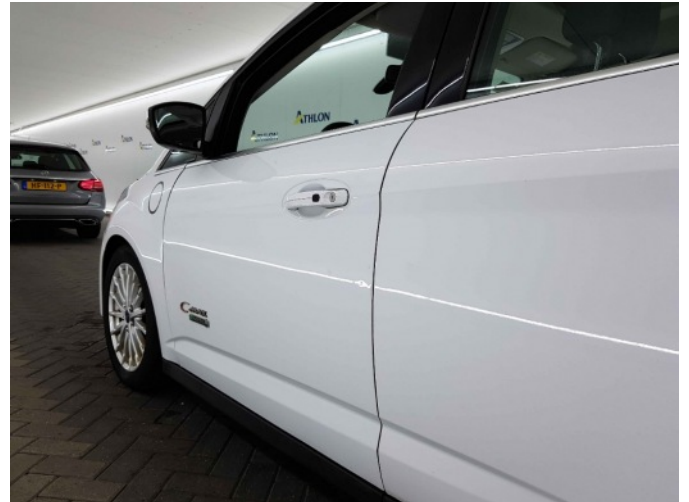
1. Diverse

Vloeistof lekkage : in orde; Instrumentenpaneel: in orde; Remssysteem: onderzocht Limited; Koppeling: Niet beschikbaar;  
 Motor: in orde; Veersysteem: in orde; Stuurinrichting: in orde; Transmissie: in orde; Conditie interieur: 3 - Toestand  
 bevredigend;

Gebruikssporen

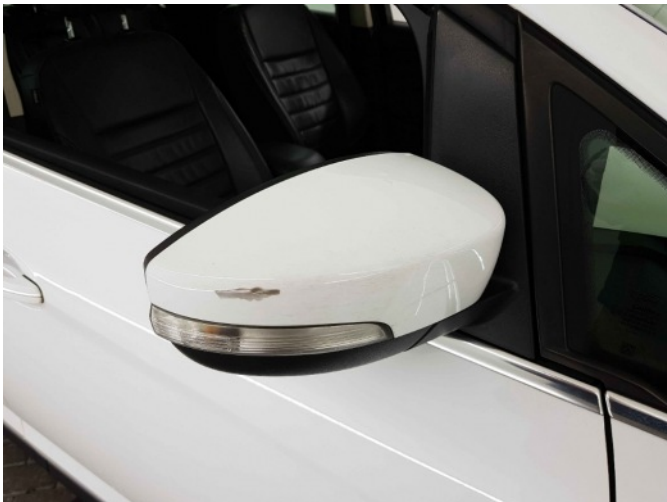
1. Diverse

Gebruikssporen

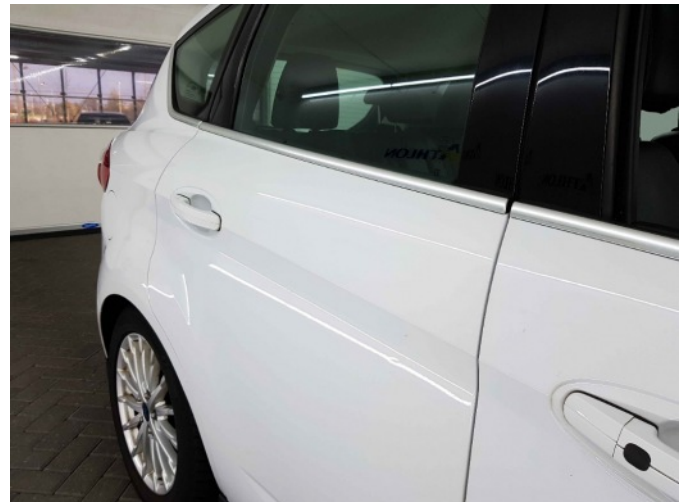
1. Diverse

Gebruikssporen
