**Rapport nummer:** 0000000739131-NL170  
**Inspectie plaats:** ALMERE  
**Bezichtigingdatum:** 19.11.2020  
**Vlag :** HR-731-F

**Peugeot 108;Hatchback;Petrol;Manual;Black**

VIN:	<b>VF3PSCFB3FR080245</b>	Kilometerstand afgelezen:	<b>139464 km</b>
Eerste registratie / Bouwjaar:	<b>22.12.2015 / 0</b>	Bezichtigingdatum / -plaats:	<b>19.11.2020 ALMERE</b>
Voertuig type:		Voertuig type:	
HSN/TSN:	<b>null//null</b>	Auto rookvrij:	<b>ja</b>
Conditie exterieur:	<b>3 - Toestand bevredigend</b>	Conditie interieur:	<b>3 - Toestand bevredigend</b>

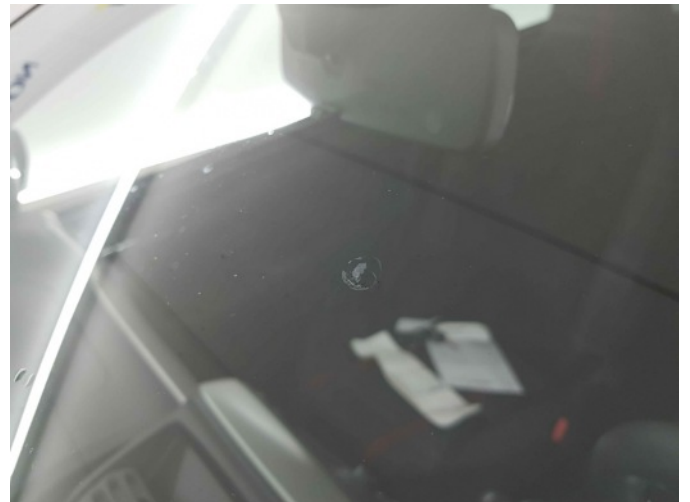
1. diverse

Gebruikssporen

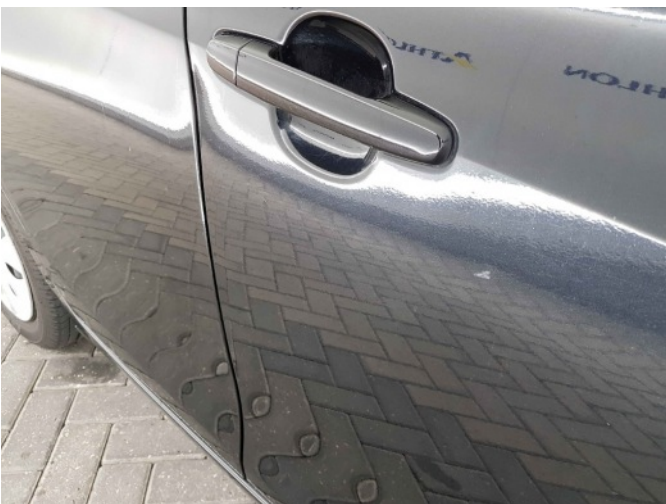
1. diverse

Gebruikssporen

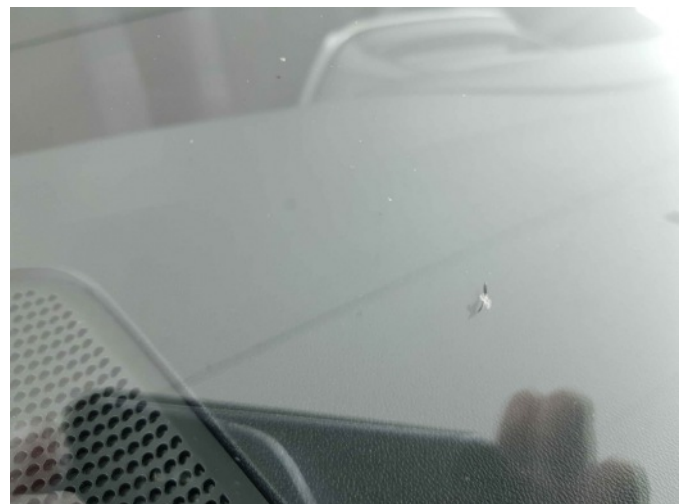
1. diverse

Gebruikssporen

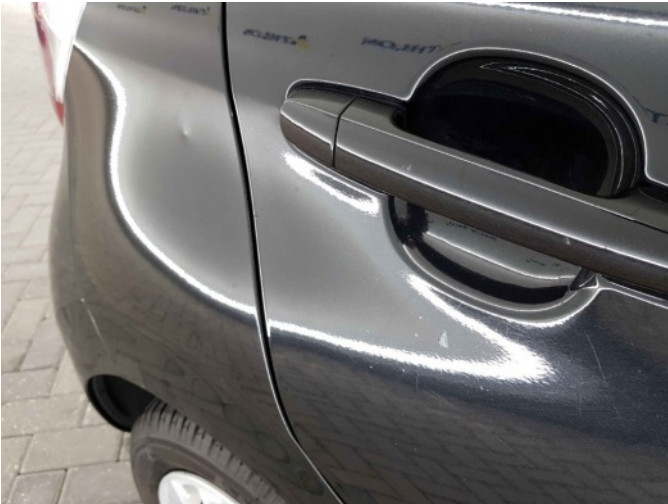
1. diverse

**Gebruikssporen**

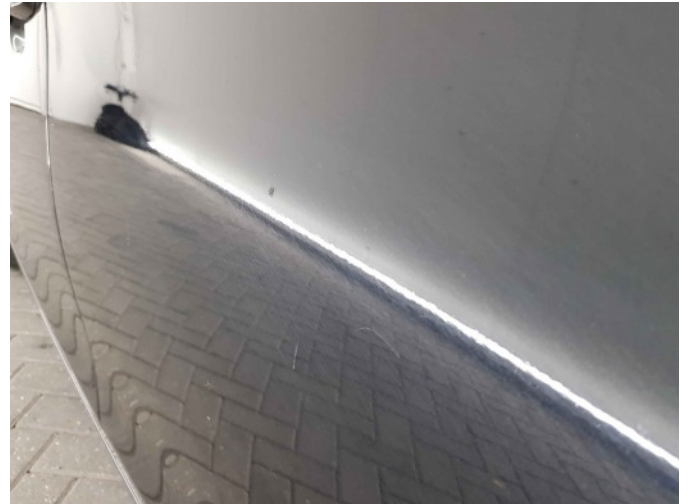
1. diverse

**Gebruikssporen**

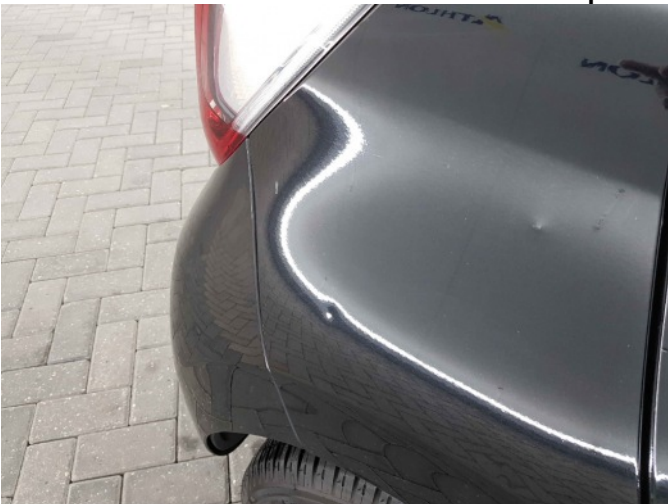
1. diverse

**Gebruikssporen**
