**Rapport nummer:** 0000000748391-NL170  
**Inspectie plaats:** ALMERE  
**Bezichtigingdatum:** 21.12.2020  
**Vlag :** HL-036-G

<b>Volkswagen Golf Sportsvan; Multi Purpose Vehicle (M.P.V.); Petrol; Manual; Black</b>			
VIN:	<b>WVWZZZAUZGW555922</b>	Kilometerstand afgelezen:	<b>107593 km</b>
Eerste registratie / Bouwjaar:	<b>27.11.2015 / 0</b>	Bezichtigingdatum / -plaats:	<b>21.12.2020 ALMERE</b>
Voertuig type:		Voertuig type:	
HSN/TSN:	<b>null//null</b>	Auto rookvrij:	<b>ja</b>
Conditie exterieur:	<b>3 - Toestand bevredigend</b>	Conditie interieur:	<b>3 - Toestand bevredigend</b>

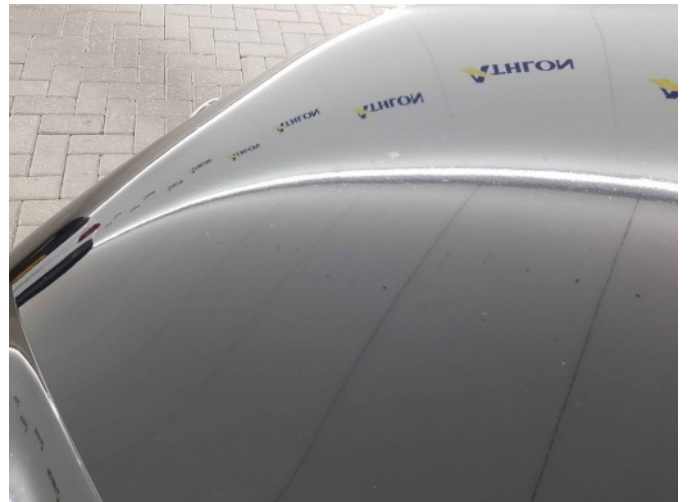
1. Diverse

Gebruikssporen

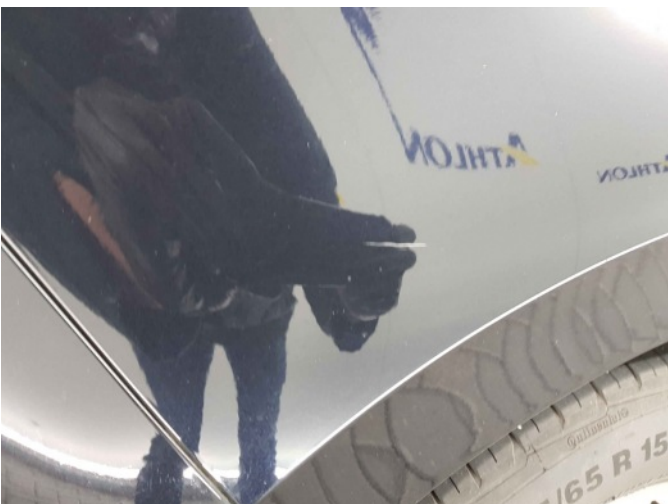
1. Diverse

Gebruikssporen

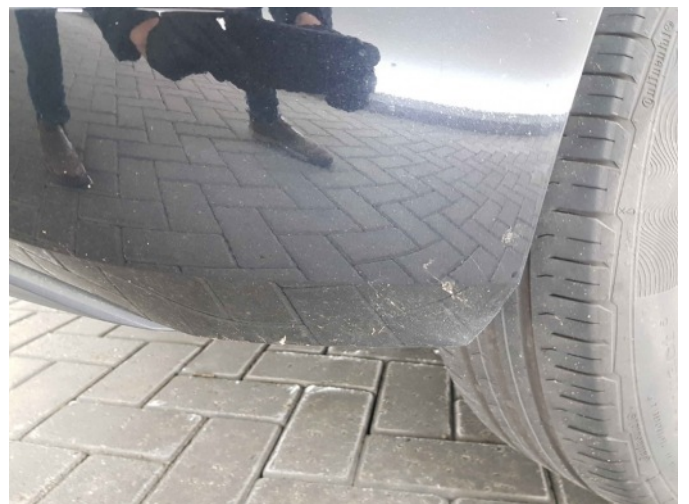
1. Diverse

Gebruikssporen
