**Rapport nummer:** 0000000755835-NL170  
**Inspectie plaats:** ALMERE  
**Bezichtigingdatum:** 07.01.2021  
**Vlag :** HR-462-B

##### Audi A3 Sportback;Hatchback;Petrol;Automatic;Black

fotografisch verslag

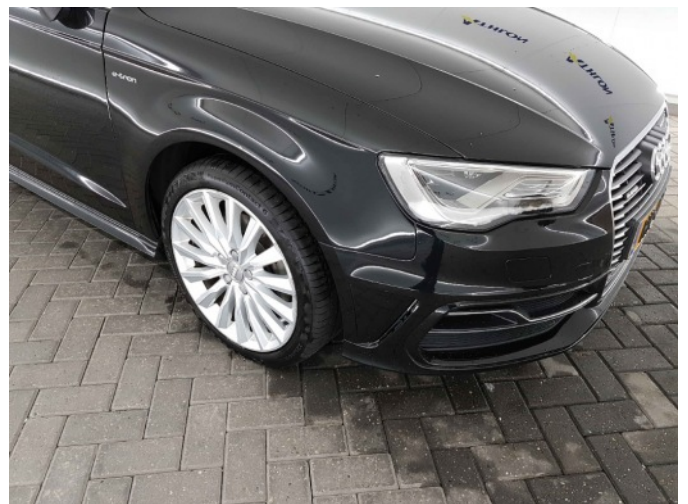
1. Velg

**Beschadigd**

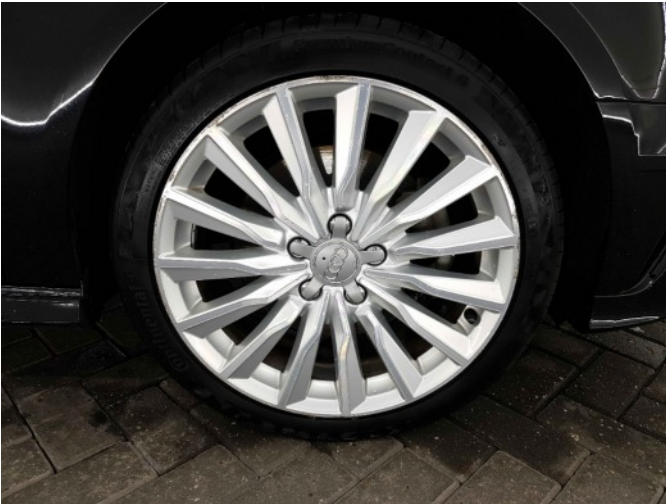
1. Velg

**Beschadigd**

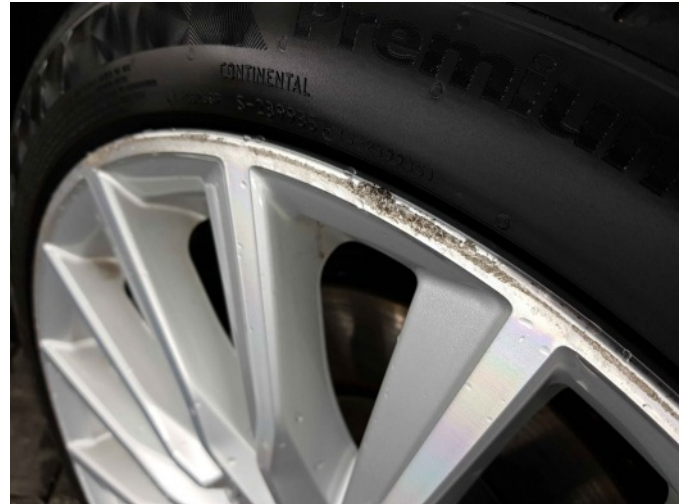
1. Velg

**Beschadigd**

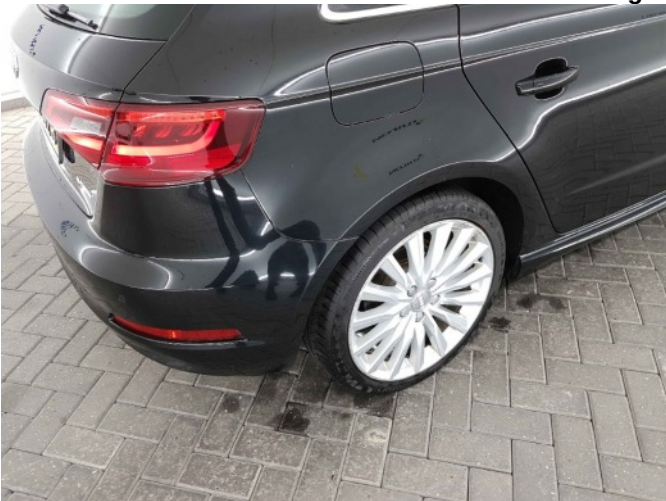
1. Velg

**Beschadigd**

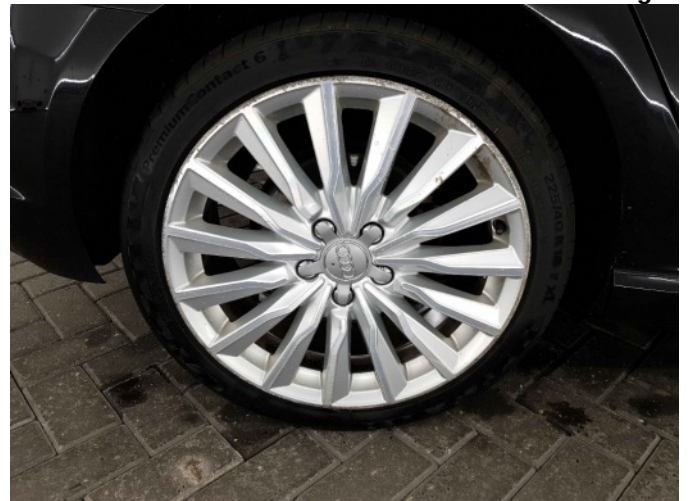
1. Velg

**Beschadigd**

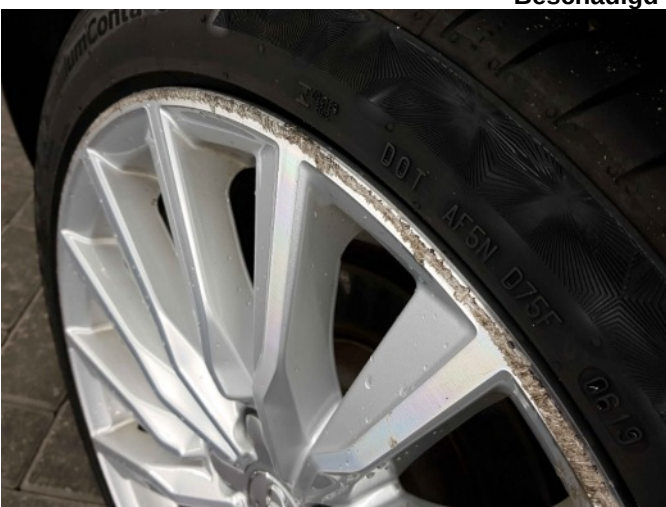
1. Velg

**Beschadigd**

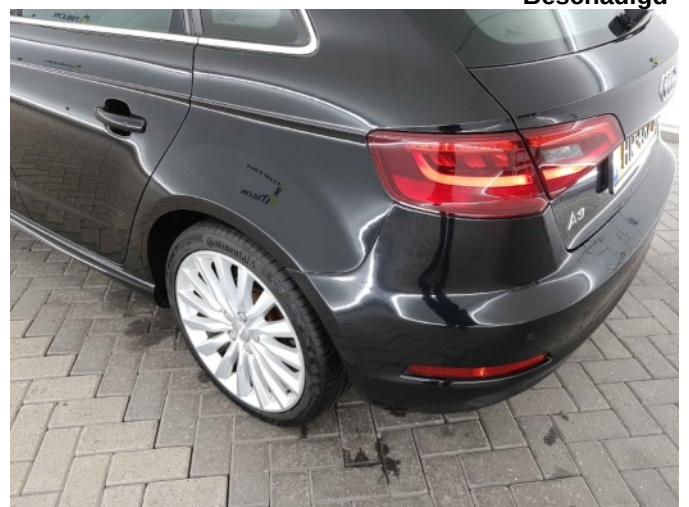
1. Velg

**Beschadigd**

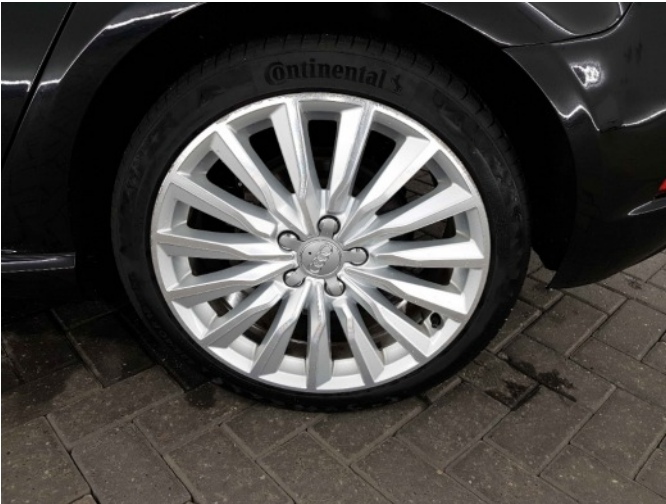
1. Velg

**Beschadigd**

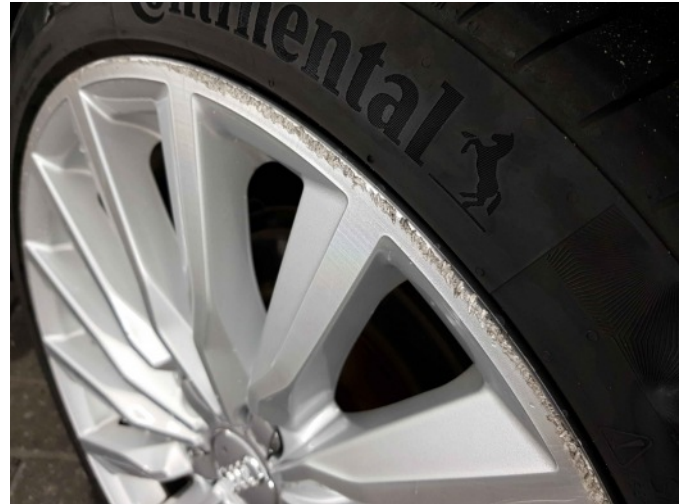
1. Velg

**Beschadigd**

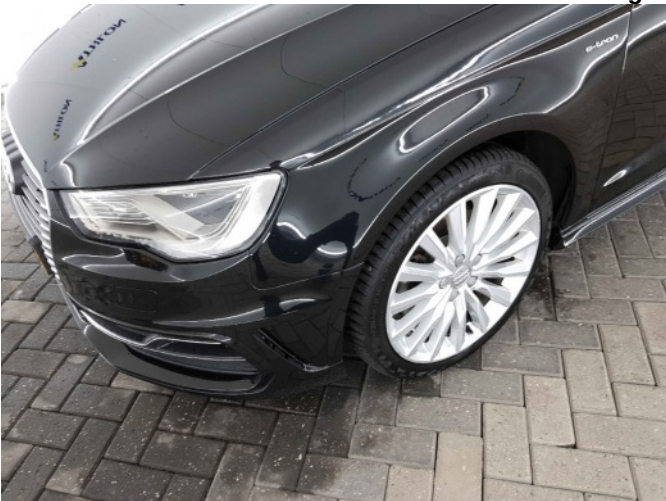
2. Diverse

**Gebruikssporen**

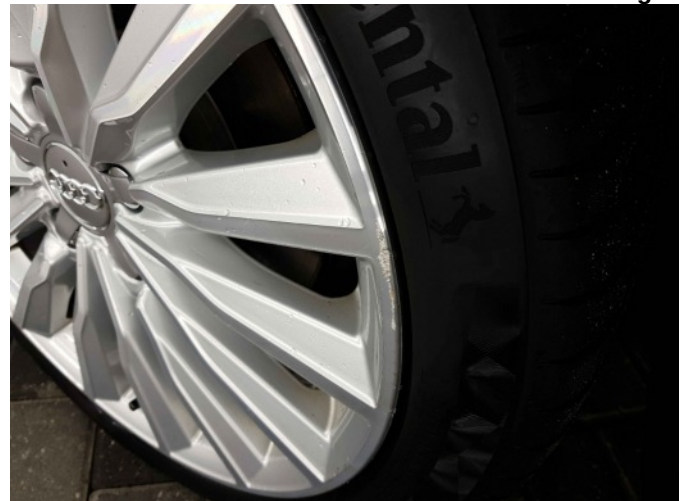
2. Diverse

**Gebruikssporen**

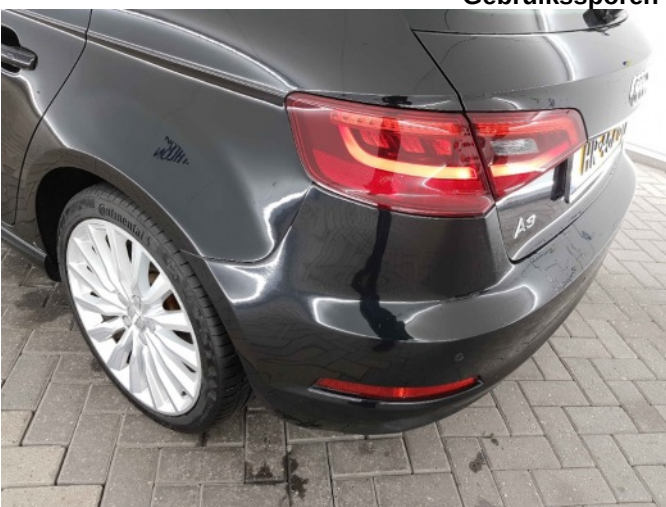
2. Diverse

**Gebruikssporen**

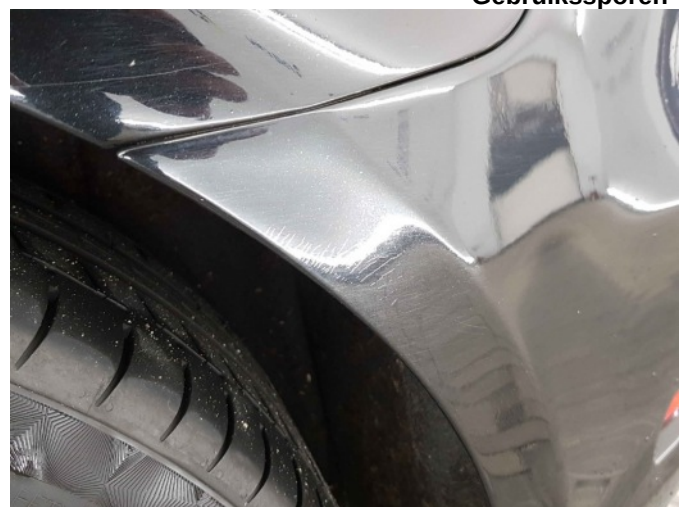
2. Diverse

**Gebruikssporen**

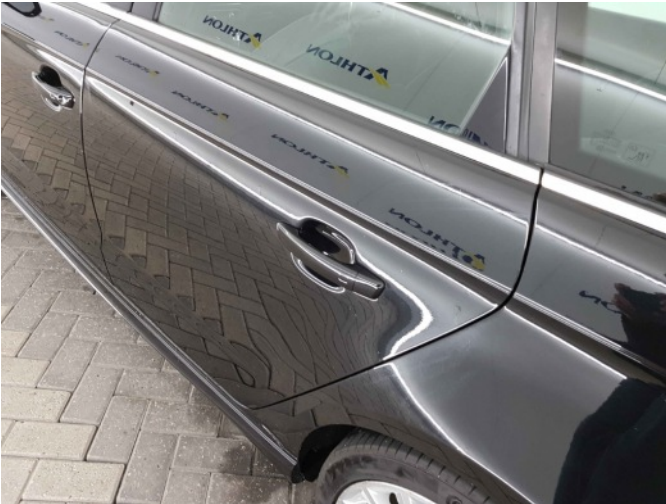
2. Diverse

**Gebruikssporen**

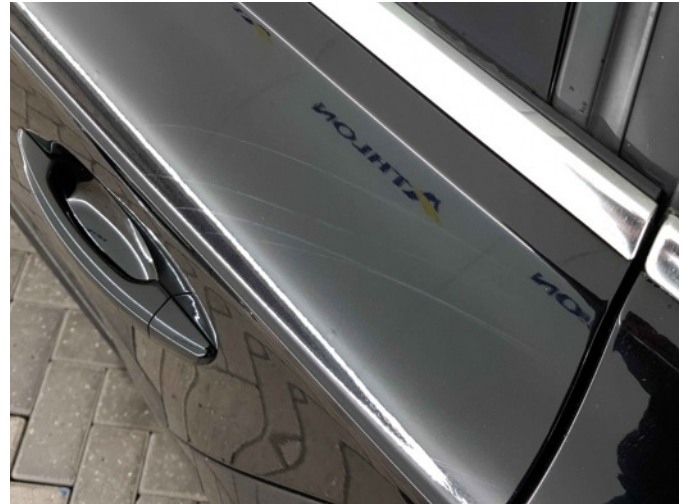
2. Diverse

**Gebruikssporen**

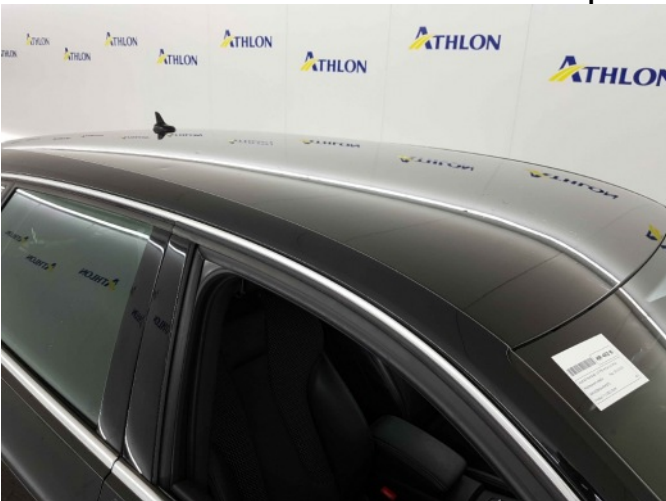
2. Diverse

**Gebruikssporen**

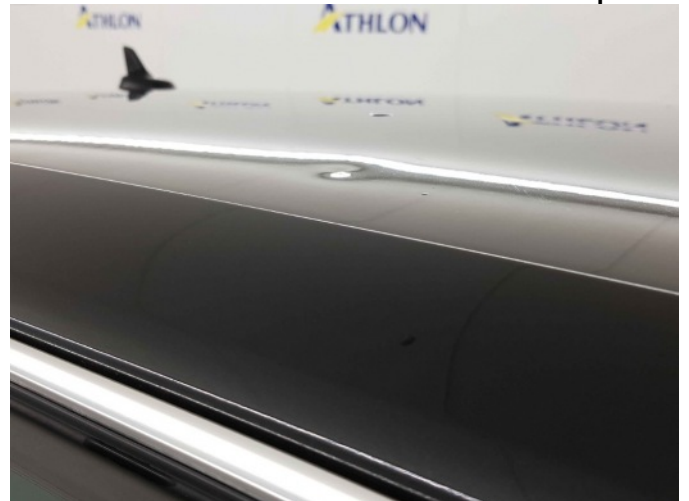
2. Diverse

**Gebruikssporen**

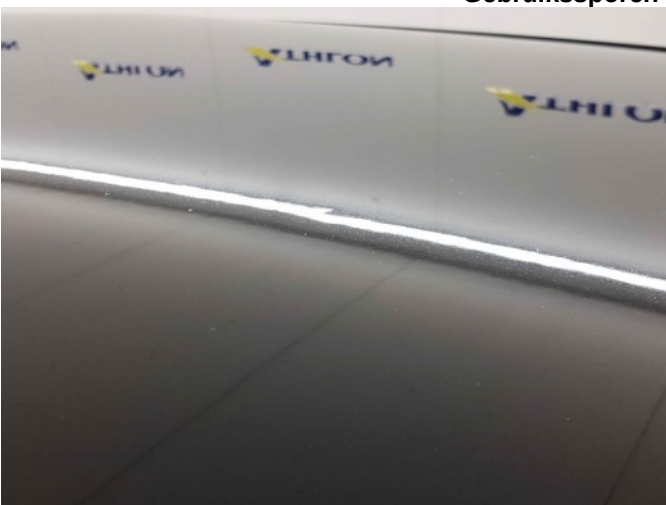
2. Diverse

**Gebruikssporen**
