**Rapport nummer:** 0000000712561-NL170  
**Inspectie plaats:** ALMERE  
**Bezichtigingdatum:** 10.09.2020  
**Vlag :** H-740-ZS

#### BMW 5 Serie Touring; Hatchback; Petrol; Automatic;

VIN:	<b>WBAJT31050CE75945</b>	Kilometerstand afgelezen:	<b>11755 km</b>
Eerste registratie / Bouwjaar:	<b>01.07.2020 / 0</b>	Bezichtigingdatum / -plaats:	<b>10.09.2020 ALMERE</b>
Voertuig type:	<b>Personenauto</b>	Voertuig type:	<b>Stationwagen</b>
HSN/TSN:	<b>null//null</b>	Auto rookvrij:	<b>ja</b>
Conditie exterieur:	<b>3 - Toestand bevredigend</b>	Conditie interieur:	<b>3 - Toestand bevredigend</b>

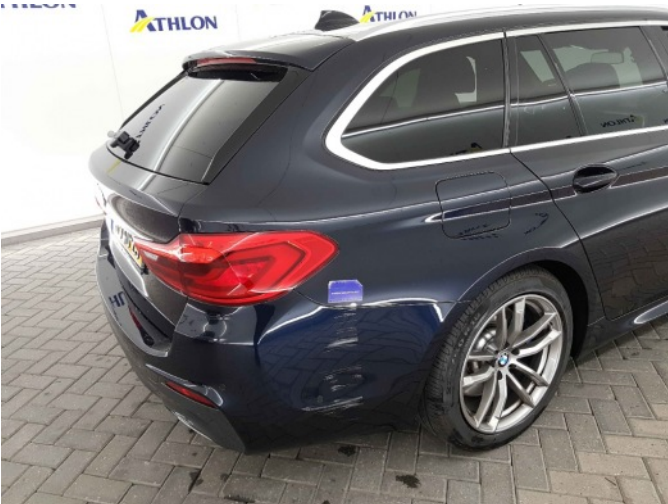
1. Achterbumper

- 1.) Achterbumper | Krassen
- 2.) Voorbumper | Deuk/Deuken

**Krassen**

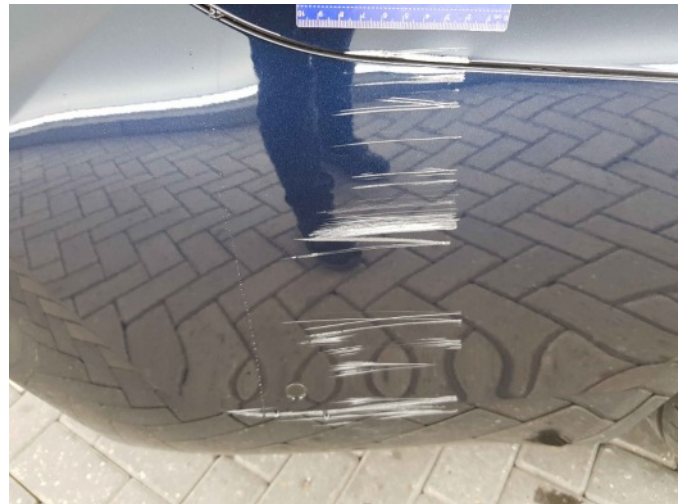
1. Achterbumper

**Krassen**

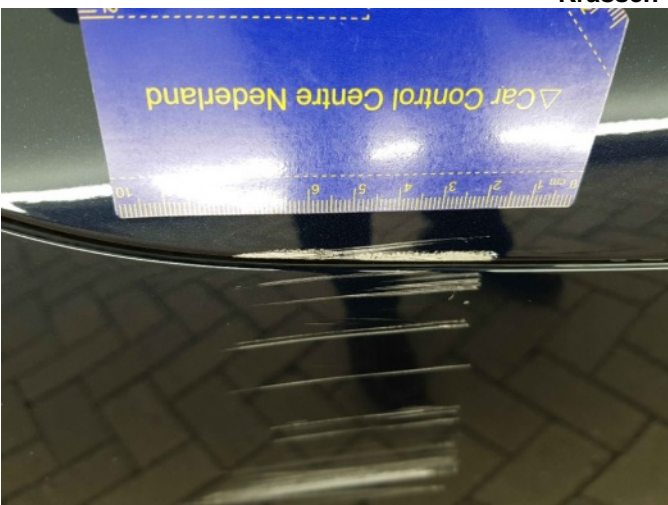
1. Achterbumper

**Krassen**

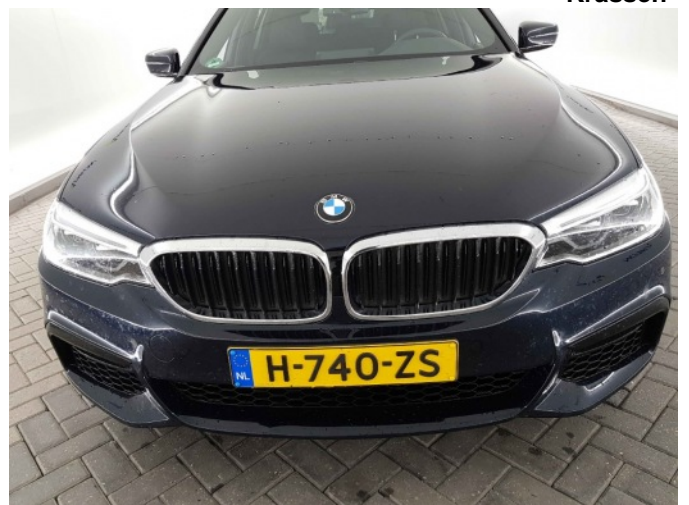
2. Voorbumper

**Deuk/Deuken**

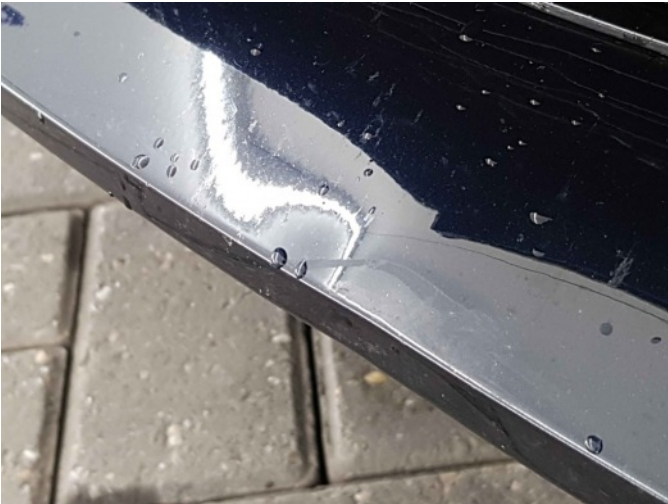
2. Voorbumper

**Deuk/Deuken**

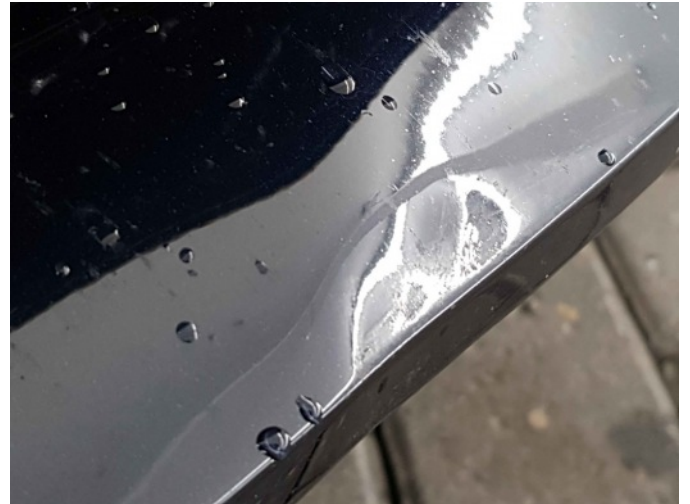
2. Voorbumper

**Deuk/Deuken**
