**Rapport nummer:** 0000000754289-NL170  
**Inspectie plaats:** ALMERE  
**Bezichtigingdatum:** 08.01.2021  
**Vlag :** HD-750-B

#### Volkswagen Up!;Hatchback;Petrol;Manual;White

#### Raming van de schade

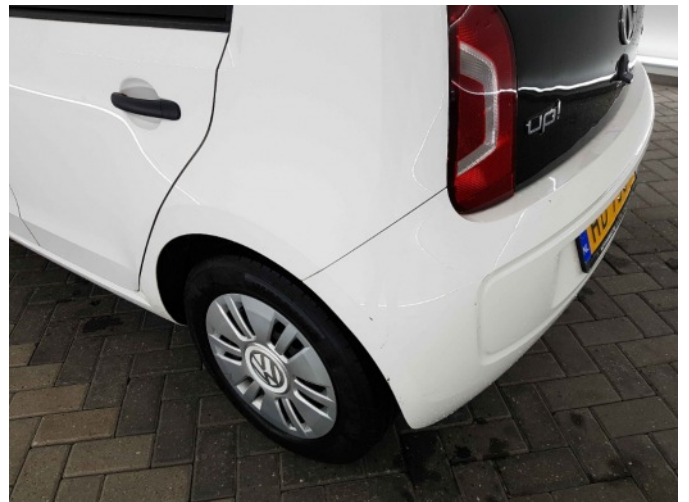
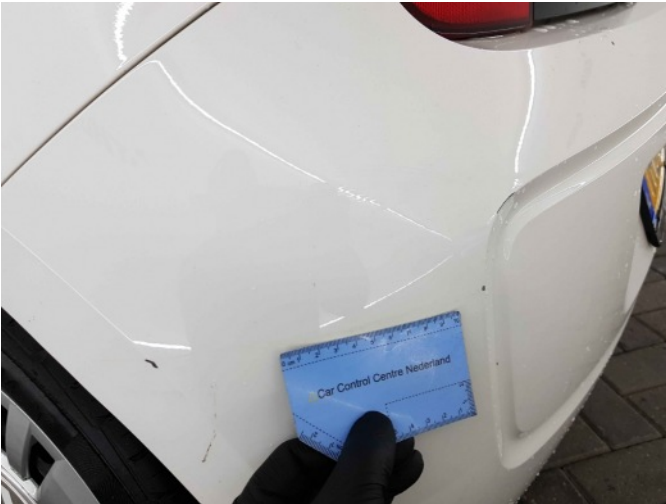
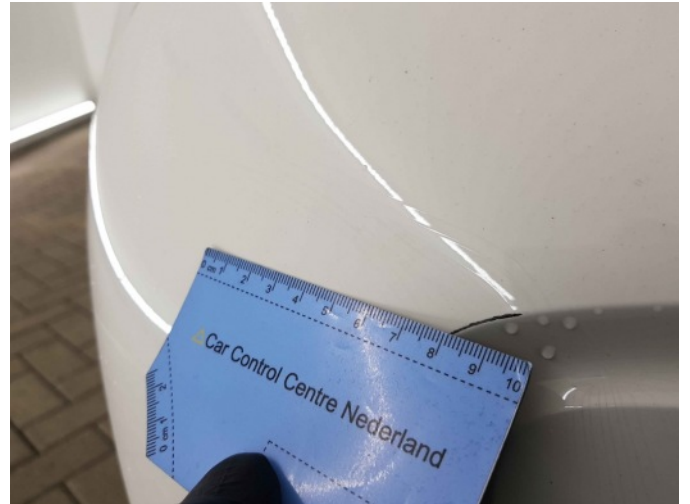
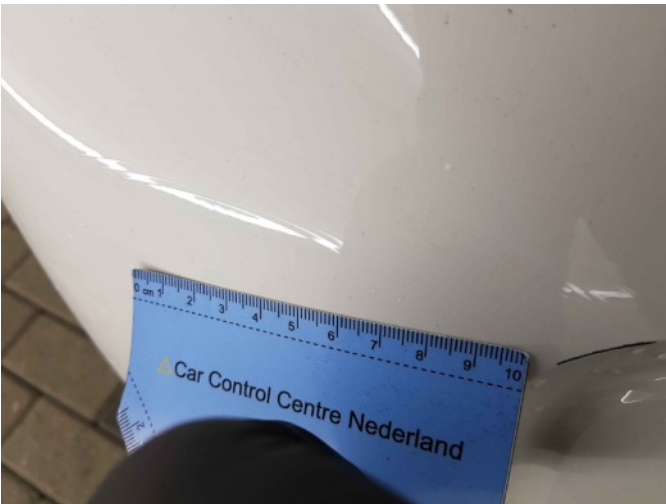
1. Achterbumper

- 1.) Achterbumper | Barst
- 2.) Achterbumper | Barst
- 3.) diversen | Gebruikssporen

Barst

**Barst**

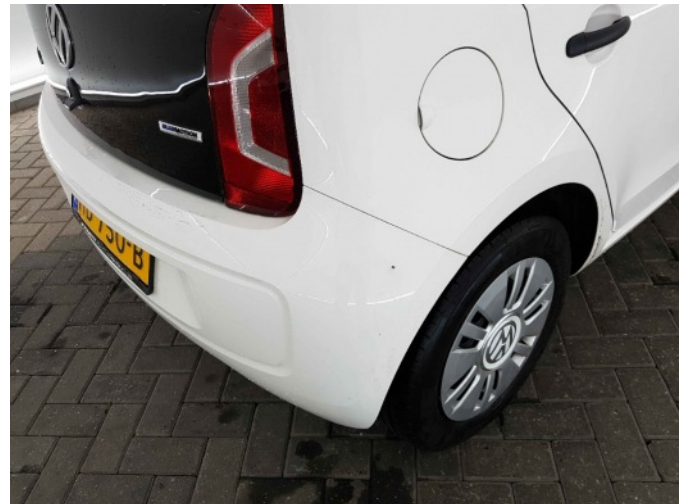
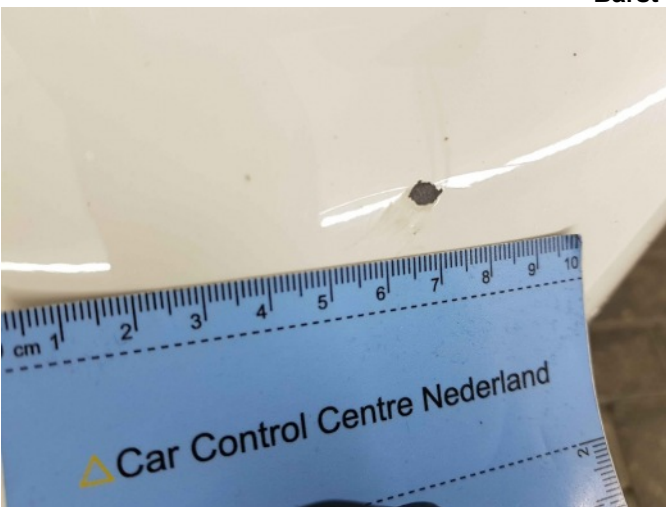
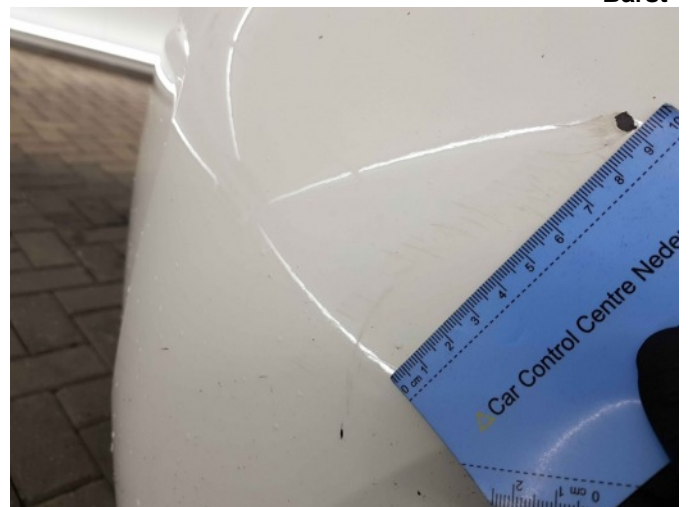
2. Achterbumper

**Barst**

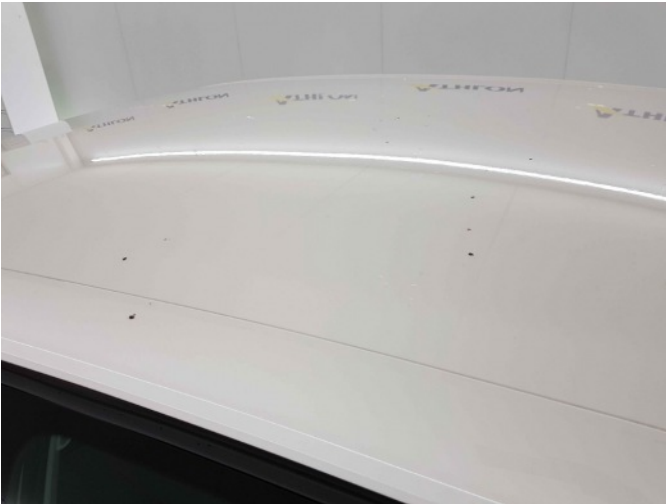
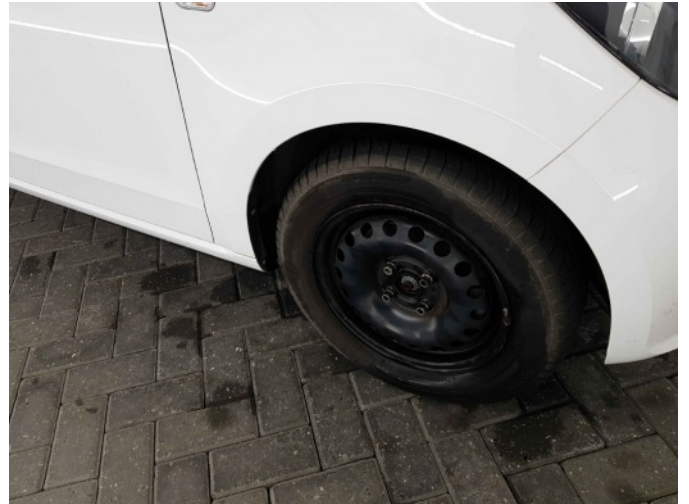
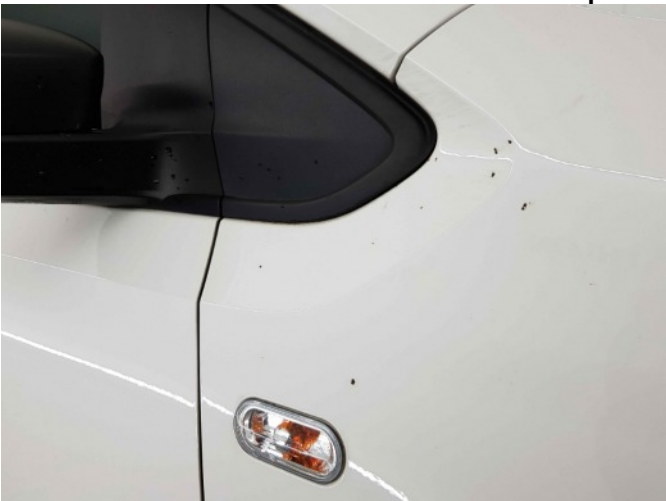
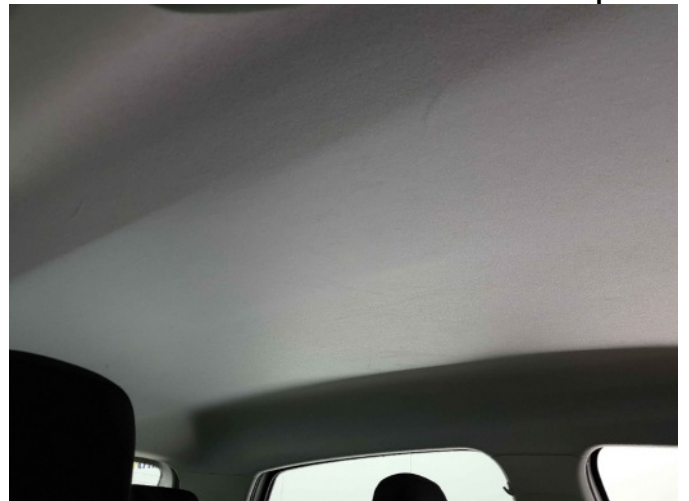
3. diversen

**Gebruikssporen**
