**Rapport nummer:** 0000000732236-NL170  
**Inspectie plaats:** ALMERE  
**Bezichtigingdatum:** 17.11.2020  
**Vlag :** 4-TVL-06

#### Renault Clio Estate;Hatchback;Diesel;Manual;Green

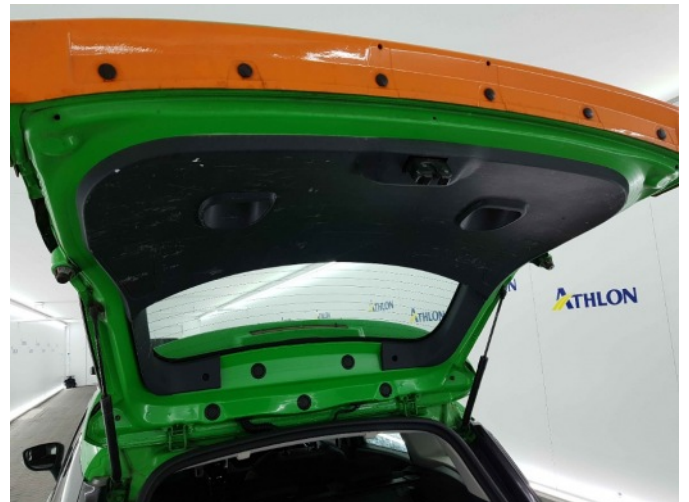
1. Interieur diverse

**Beschadigd**

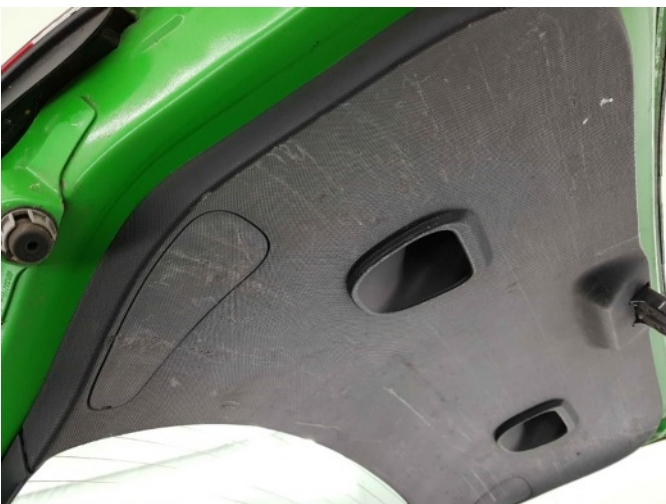
1. Interieur diverse

**Beschadigd**

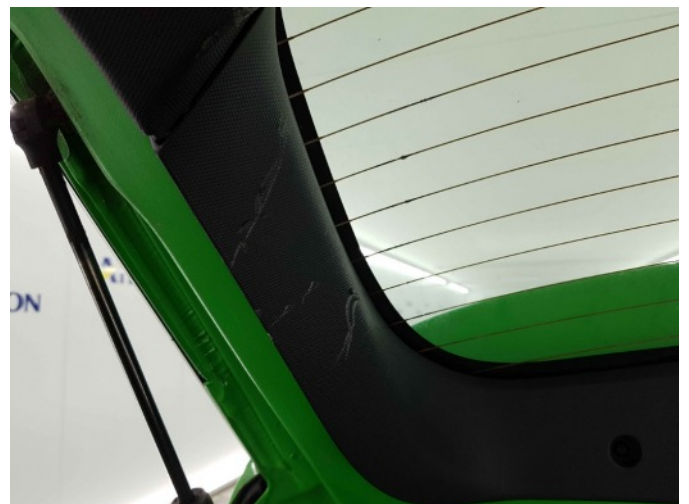
1. Interieur diverse

**Beschadigd**

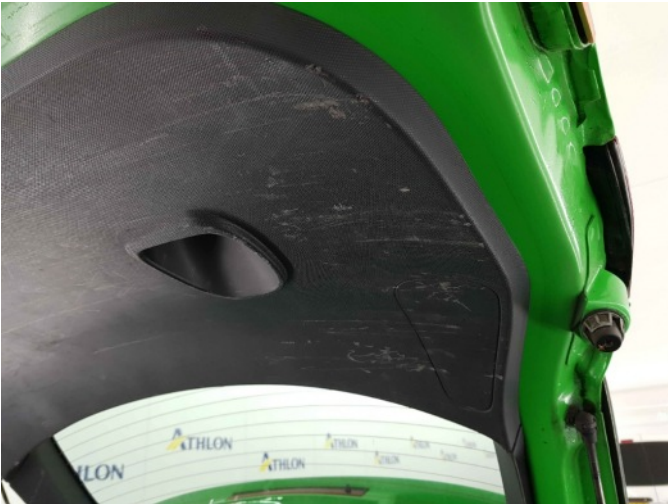
1. Interieur diverse

**Beschadigd**

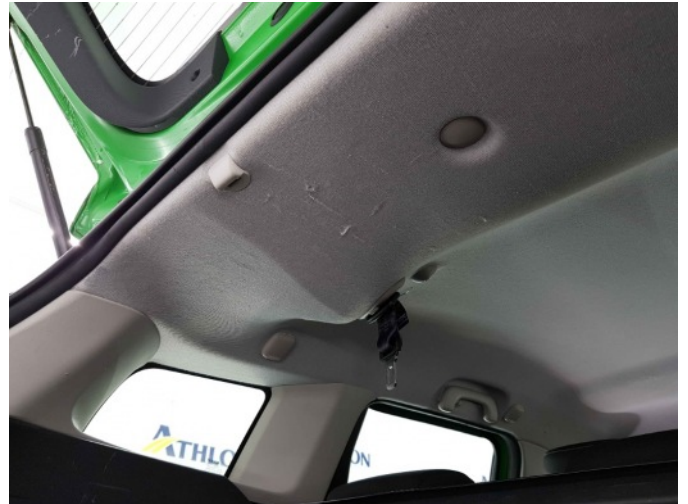
1. Interieur diverse

**Beschadigd**

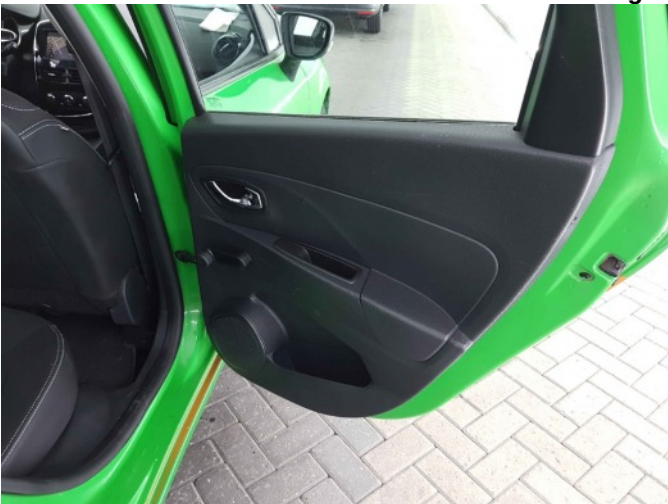
2. Diverse

**Gebruikssporen**

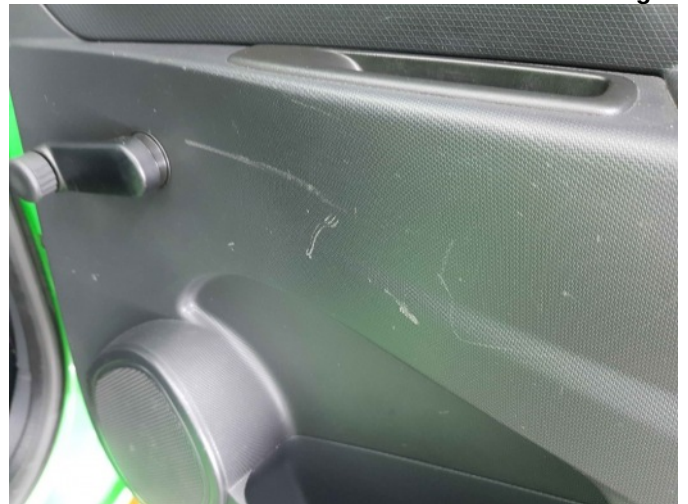
2. Diverse

**Gebruikssporen**

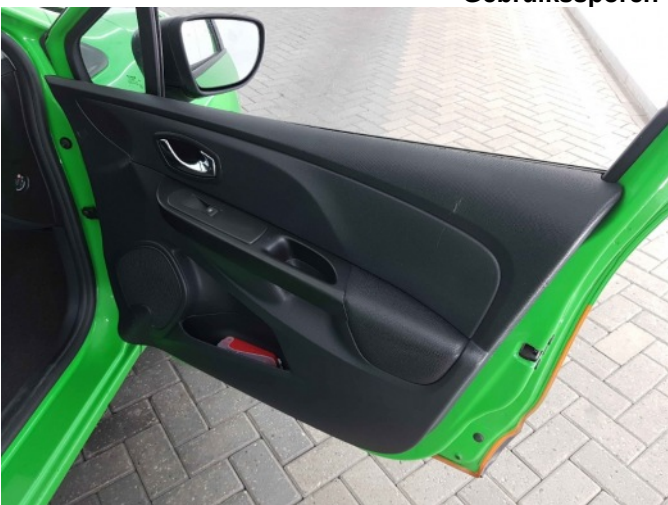
2. Diverse

**Gebruikssporen**

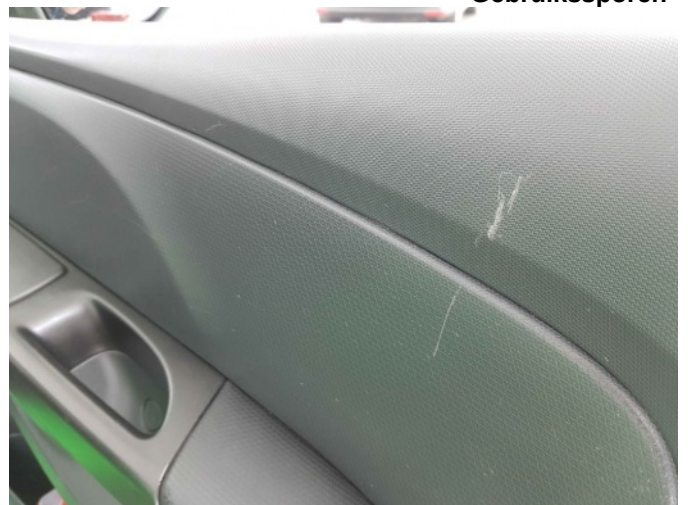
2. Diverse

**Gebruikssporen**

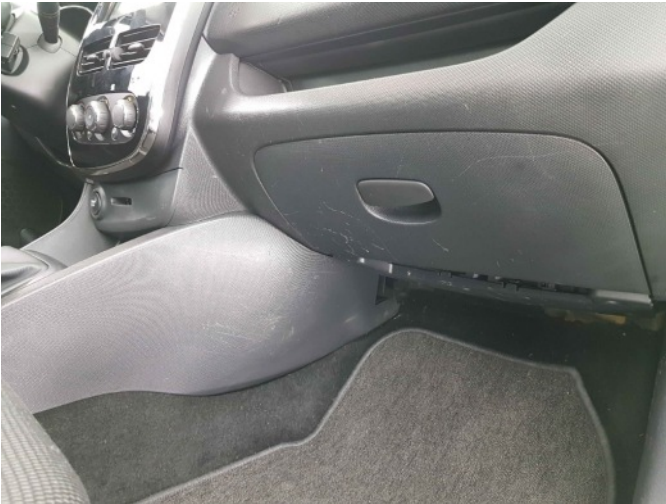
2. Diverse

**Gebruikssporen**

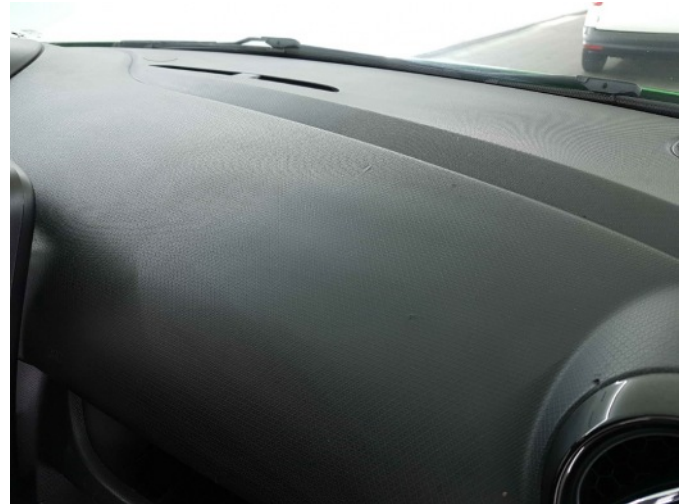
2. Diverse

**Gebruikssporen**

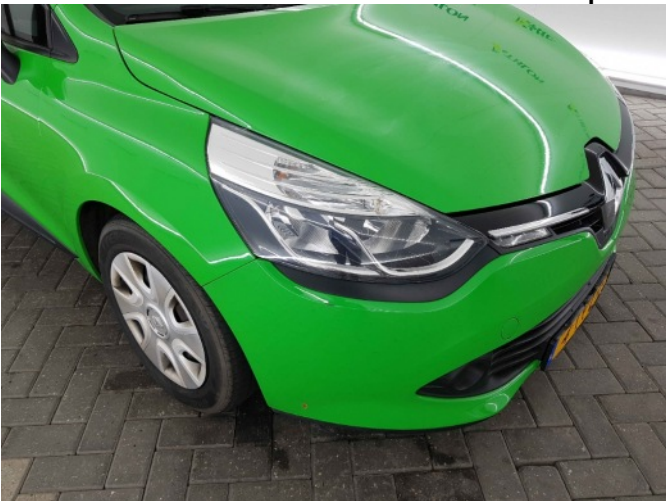
2. Diverse

**Gebruikssporen**

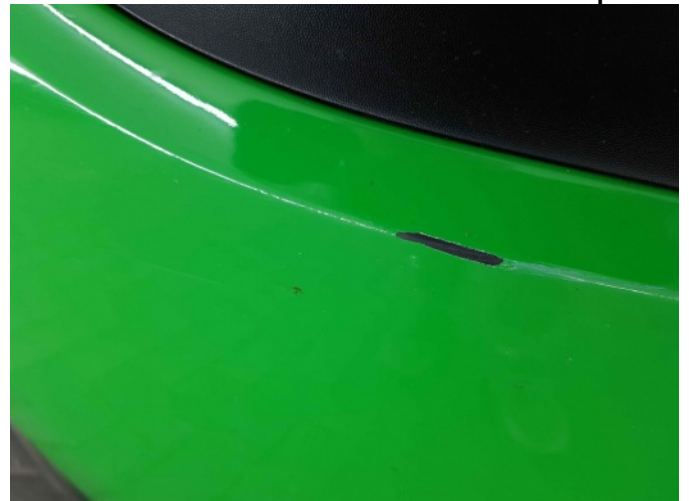
2. Diverse

**Gebruikssporen**
