**Rapport nummer:** 0000000755896-NL170  
**Inspectie plaats:** ALMERE  
**Bezichtigingdatum:** 07.01.2021  
**Vlag :** HG-424-S

**Peugeot 308 SW;Hatchback;Diesel;Manual;Silver**

VIN:	<b>VF3LCBHZHFS243856</b>	Kilometerstand afgelezen:	<b>145565 km</b>
Eerste registratie / Bouwjaar:	<b>03.11.2015 / 0</b>	Bezichtigingdatum / -plaats:	<b>07.01.2021 ALMERE</b>
Voertuig type:		Voertuig type:	
HSN/TSN:	<b>null//null</b>	Auto rookvrij:	<b>ja</b>
Conditie exterieur:	<b>3 - Toestand bevredigend</b>	Conditie interieur:	<b>3 - Toestand bevredigend</b>

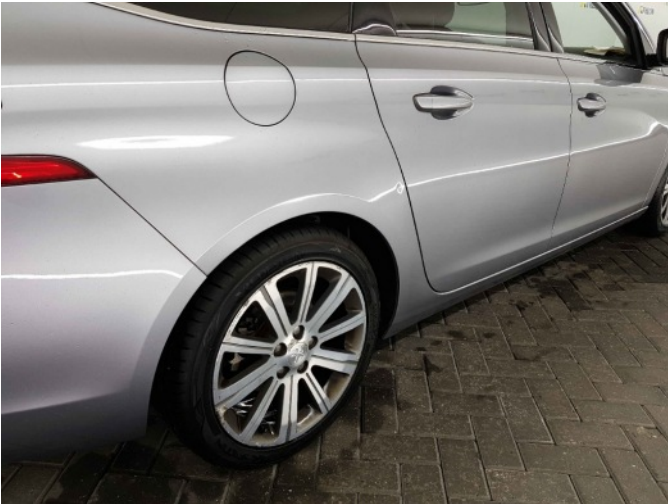
1. Diverse

1.) Diverse | Gebruikssporen

**Gebruikssporen**

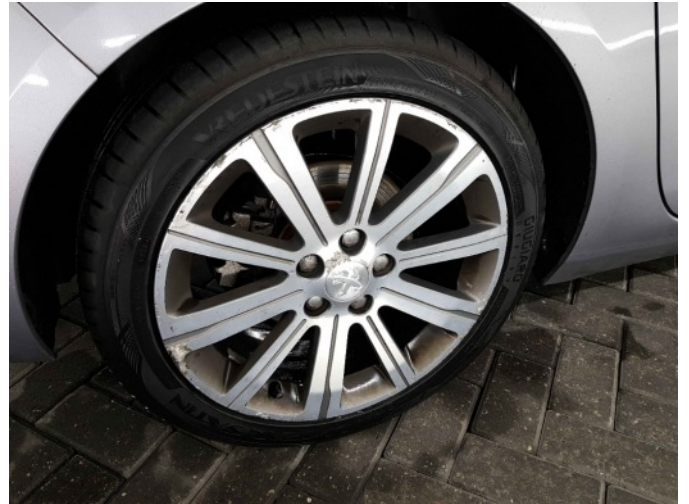
1. Diverse

**Gebruikssporen**

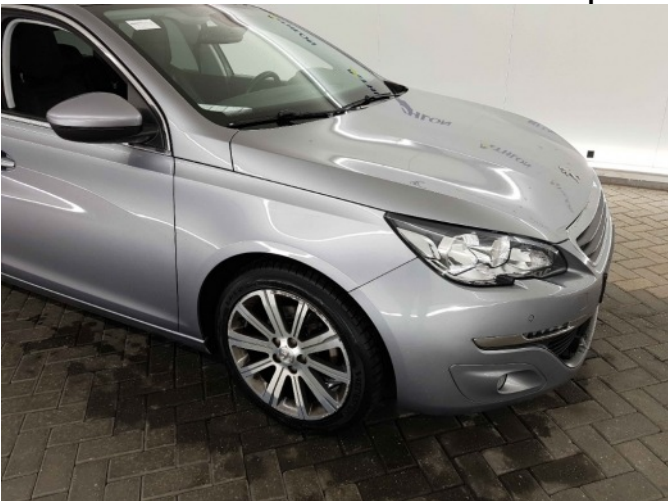
1. Diverse

**Gebruikssporen**

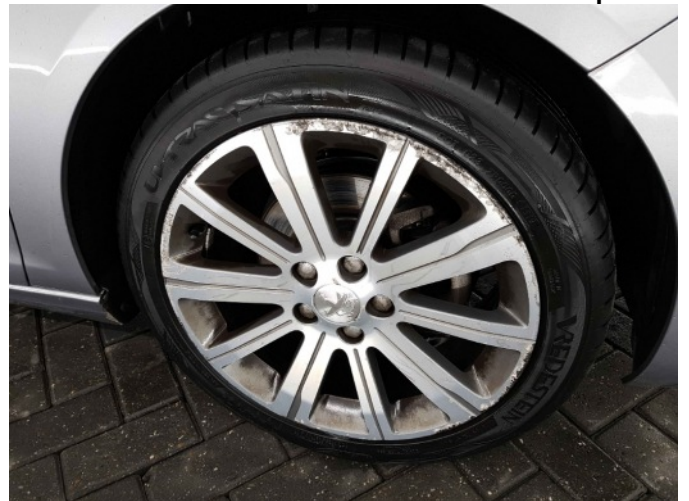
1. Diverse

**Gebruikssporen**

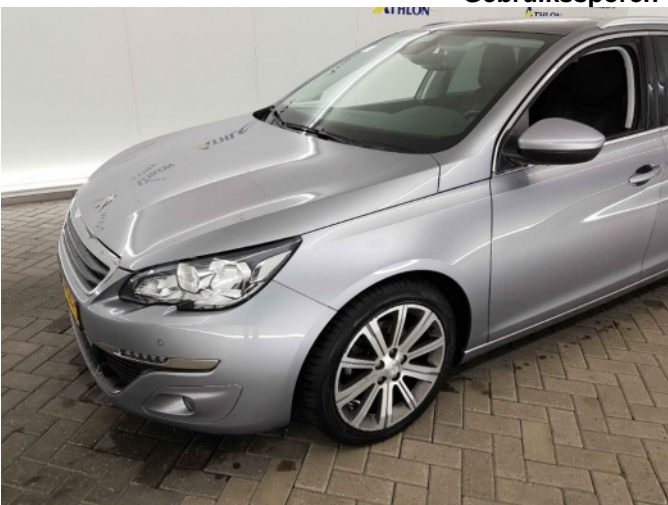
1. Diverse

**Gebruikssporen**

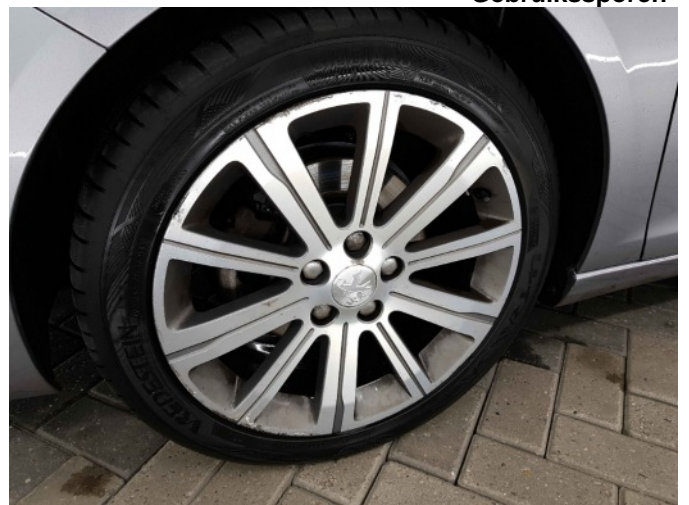
1. Diverse

**Gebruikssporen**

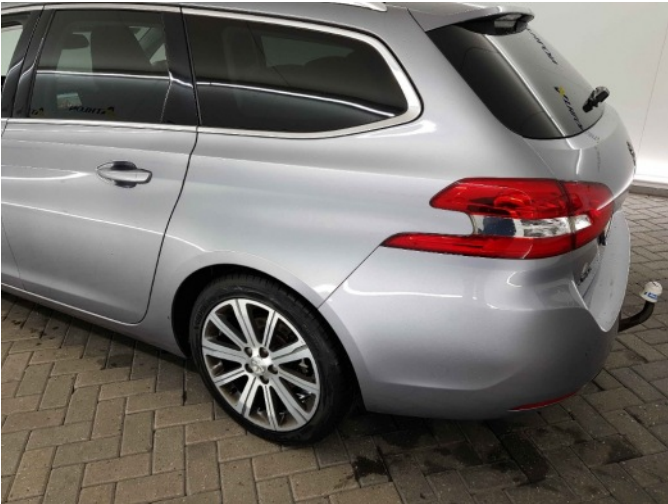
1. Diverse

**Gebruikssporen**

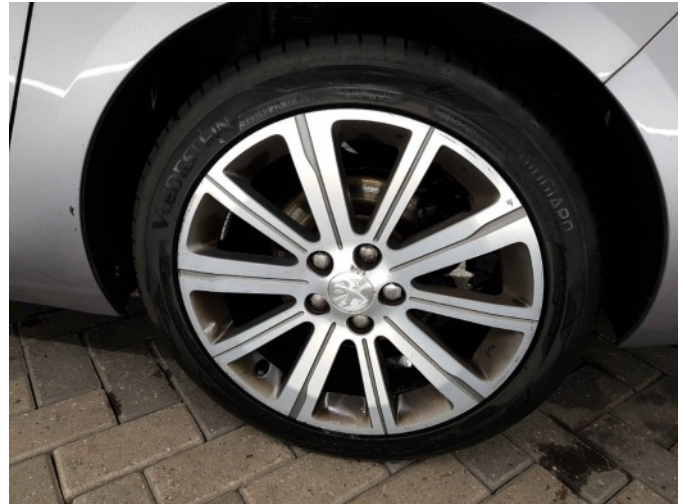
1. Diverse

**Gebruikssporen**
