**Rapport nummer:** 0000000756148-NL170  
**Inspectie plaats:** ALMERE  
**Bezichtigingdatum:** 08.01.2021  
**Vlag :** HB-493-R

##### Renault Kadjar; Hatchback; Diesel; Manual; Blue

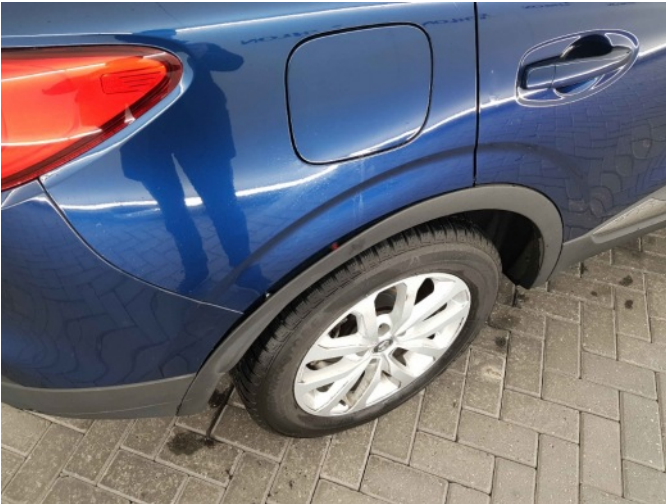
1. Zijwand - achter - rechts

**Gebruikssporen**

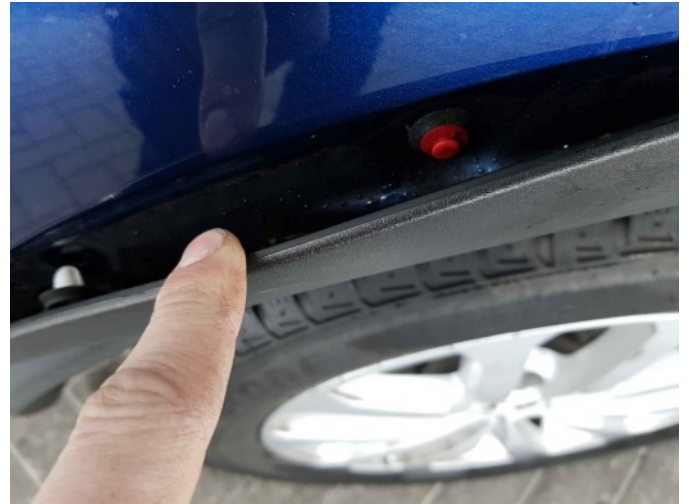
1. Zijwand - achter - rechts

**Gebruikssporen**

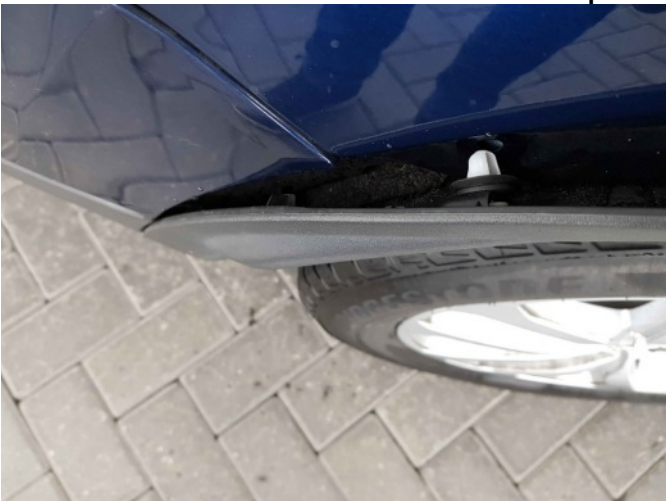
1. Zijwand - achter - rechts

**Gebruikssporen**

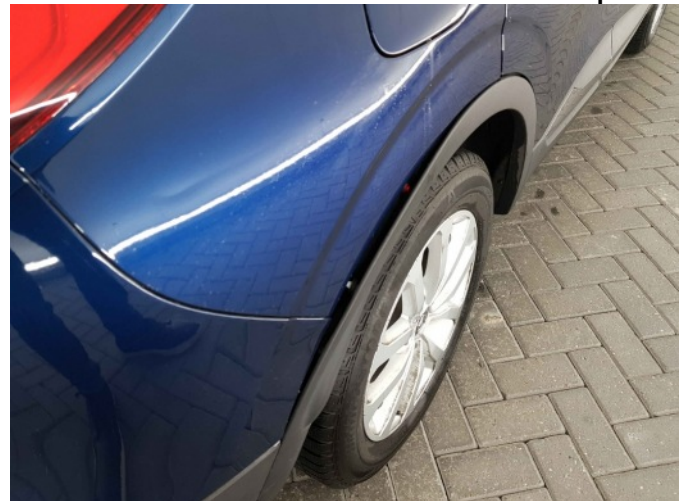
1. Zijwand - achter - rechts

**Gebruikssporen**

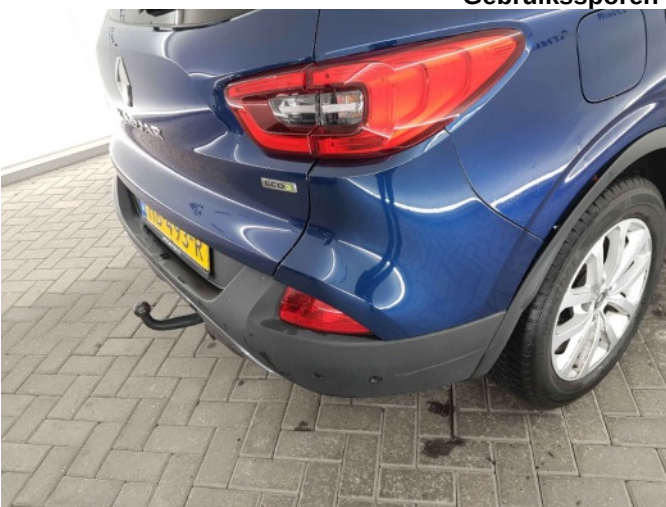
2. Achterbumper

**Krassen**

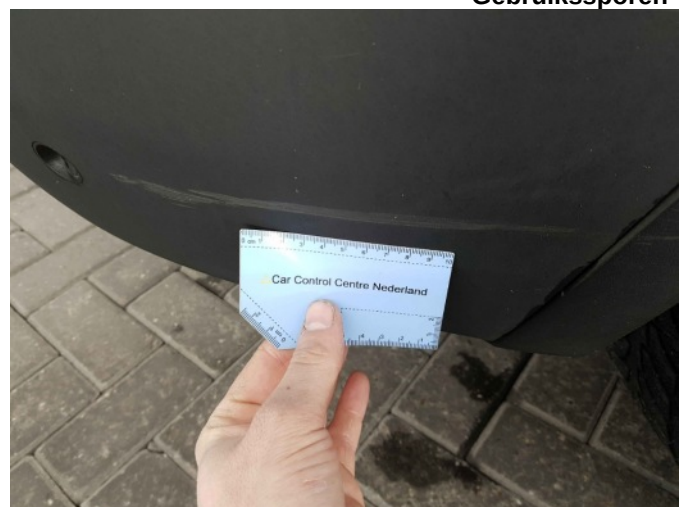
2. Achterbumper

**Krassen**

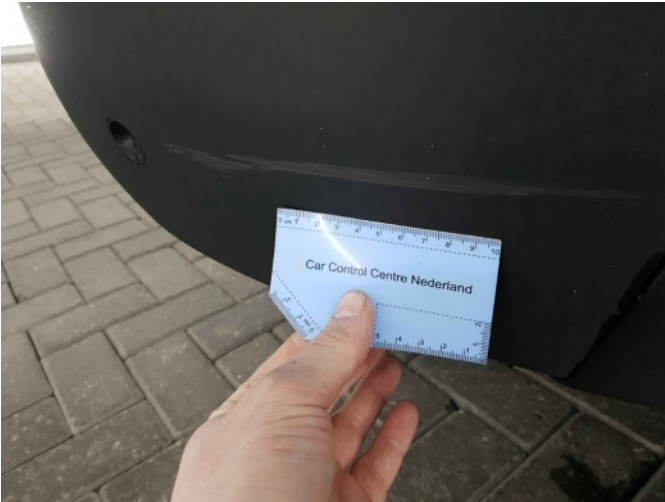
2. Achterbumper

**Krassen**

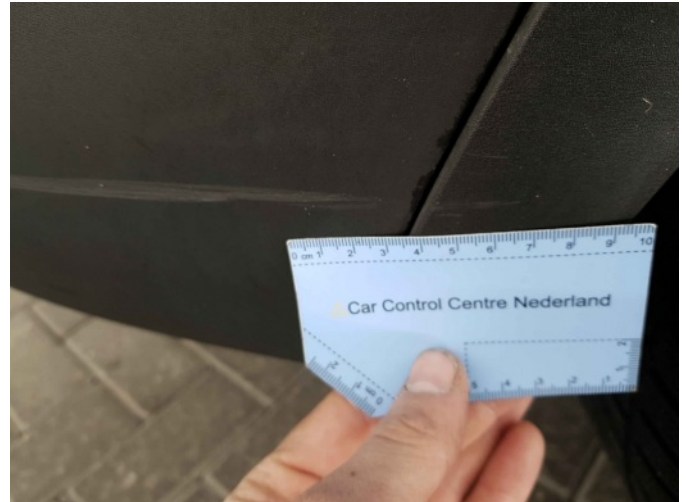
2. Achterbumper

**Krassen**

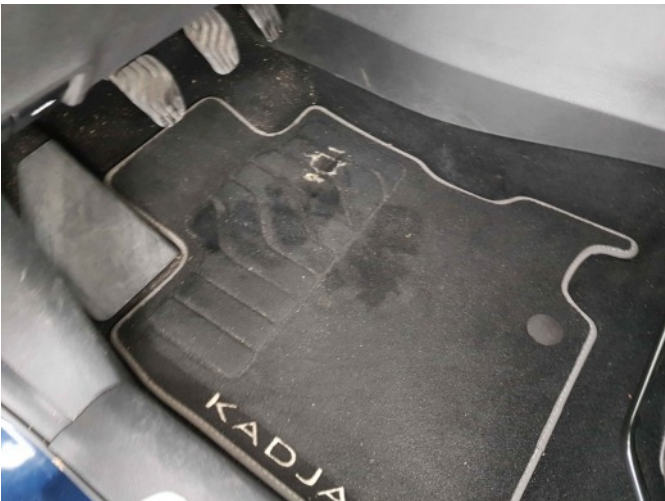
3. diverse

**Gebruikssporen**

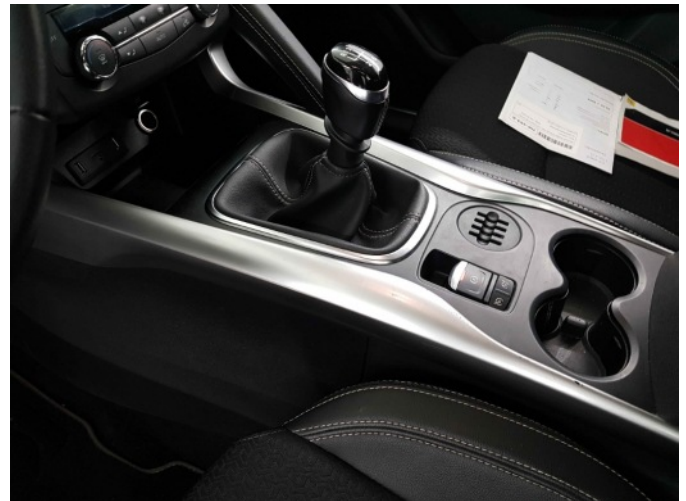
3. diverse

**Gebruikssporen**

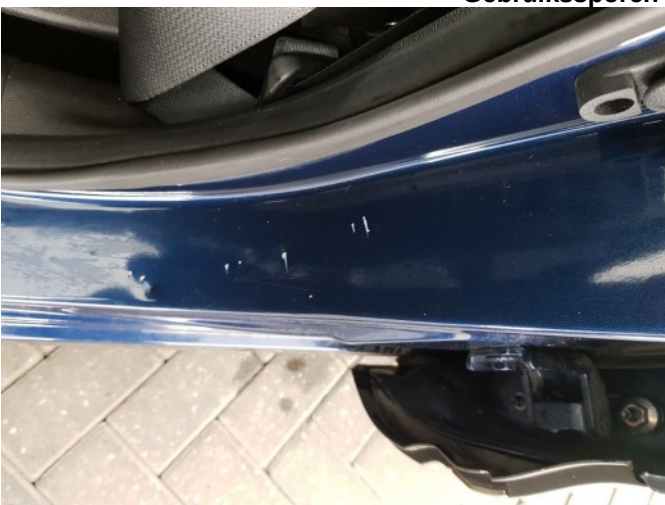
3. diverse

**Gebruikssporen**

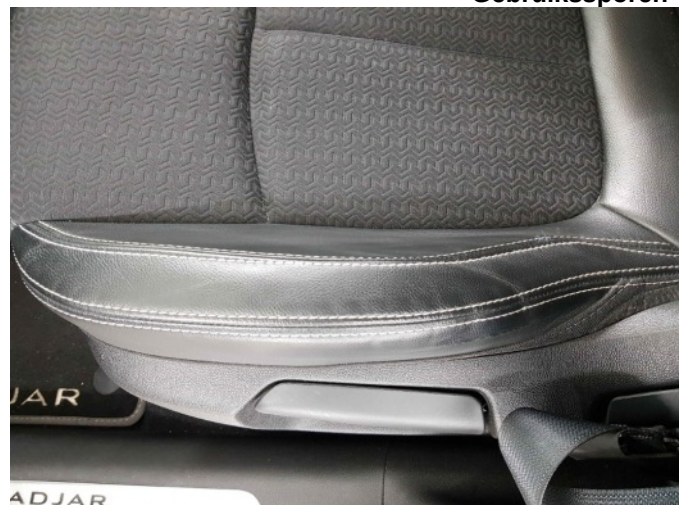
3. diverse

**Gebruikssporen**
