Rapport nummer: 0000000749542-NL170
Inspectie plaats: Almere
Bezichtigingdatum: 12.12.2020
Vlag : HF-744-H

Peugeot 208;Hatchback;Petrol;Manual;Black

fotografisch verslag

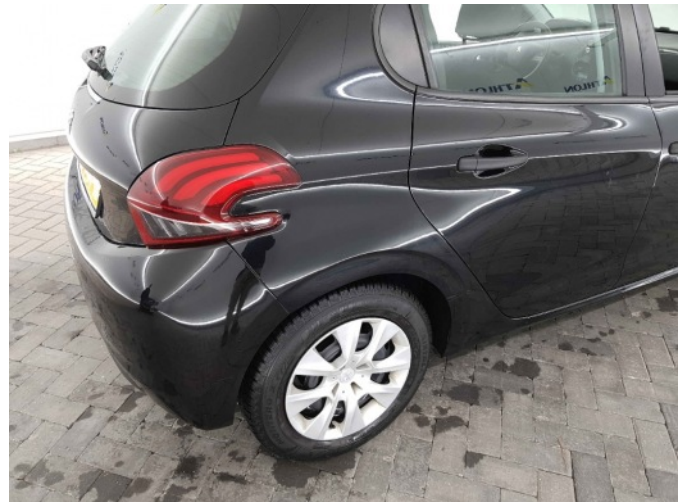
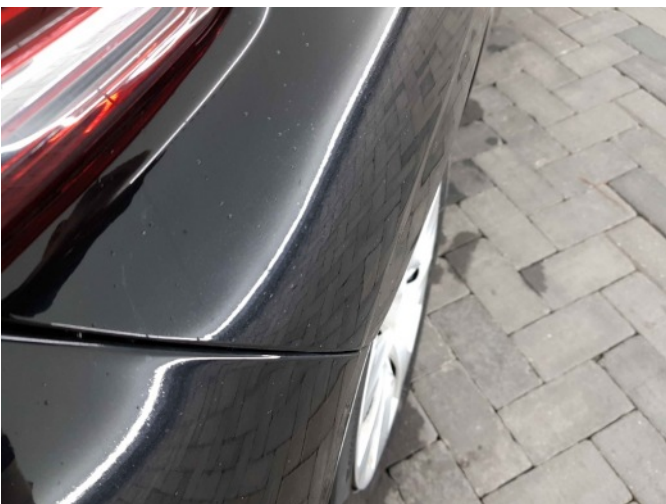
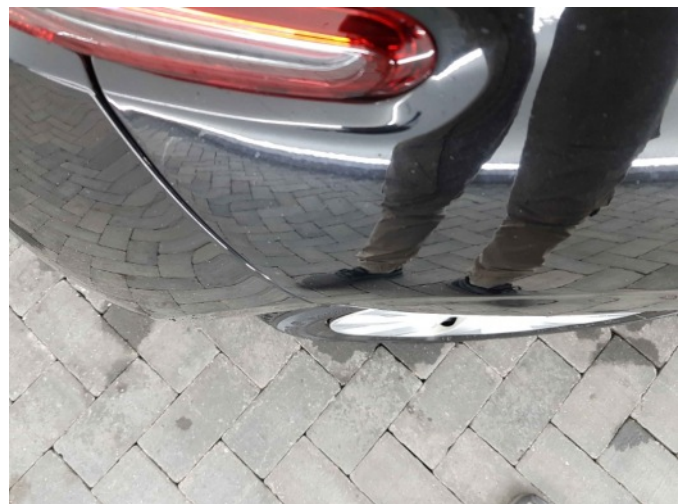
1. Zijwand - achter - rechts

- 1.) Zijwand - achter - rechts | Deuk/Deuken
- 2.) Achterbumper | Krassen
- 3.) Zijwand - achter - Links | Deuk/Deuken
- 4.) Dak | Hagelschade
- 5.) Diverse | Gebruikssporen

Deuk/Deuken

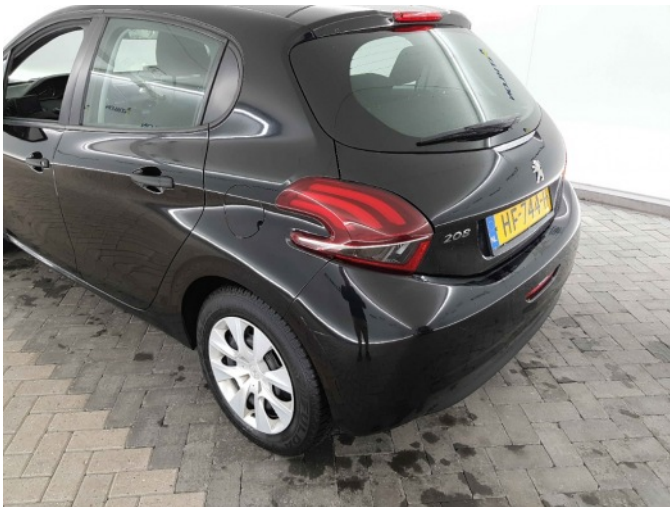
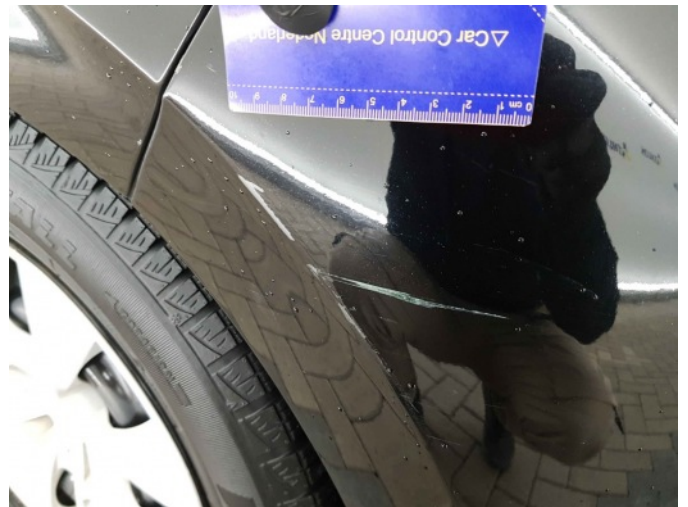
2. Achterbumper

Krassen

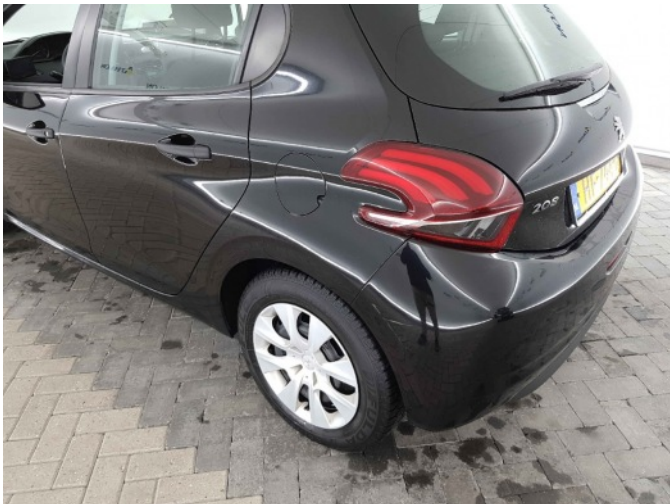
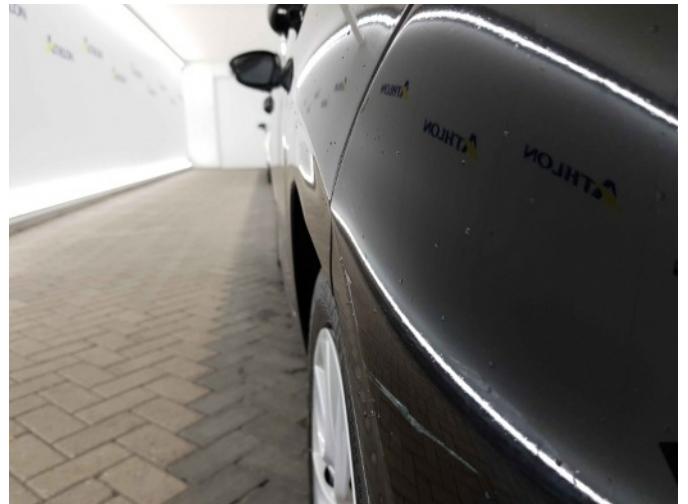
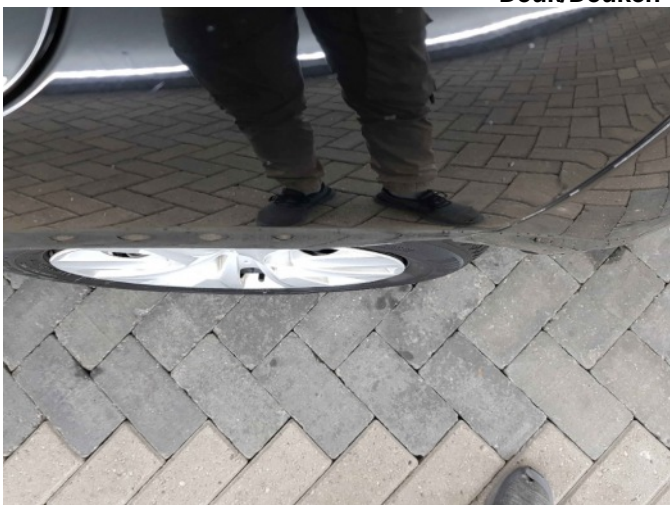
3. Zijwand - achter - Links

Deuk/Deuken

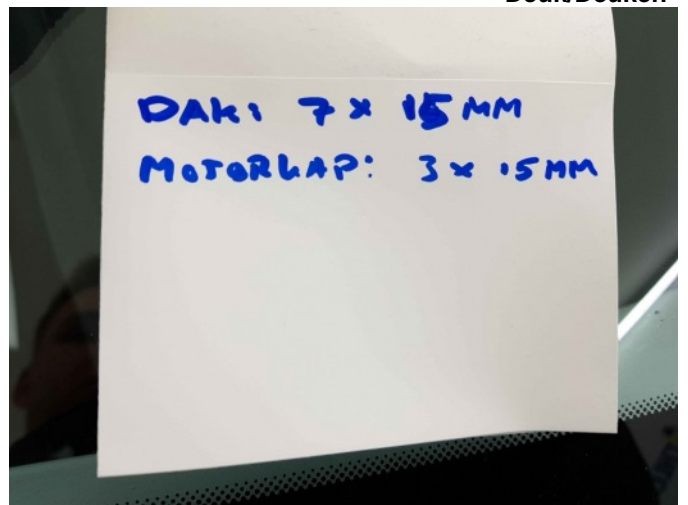
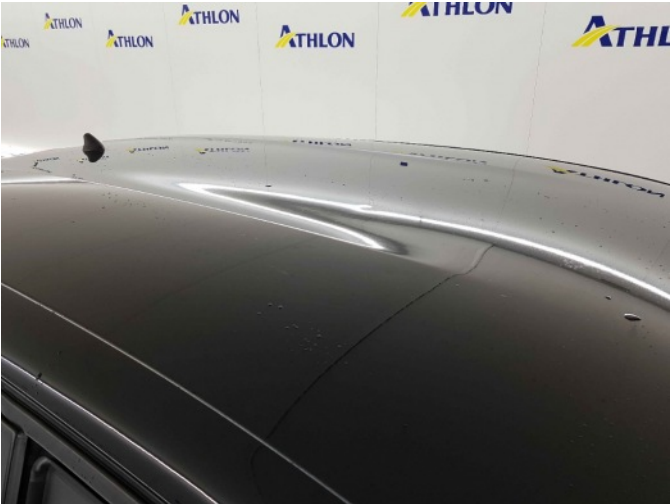
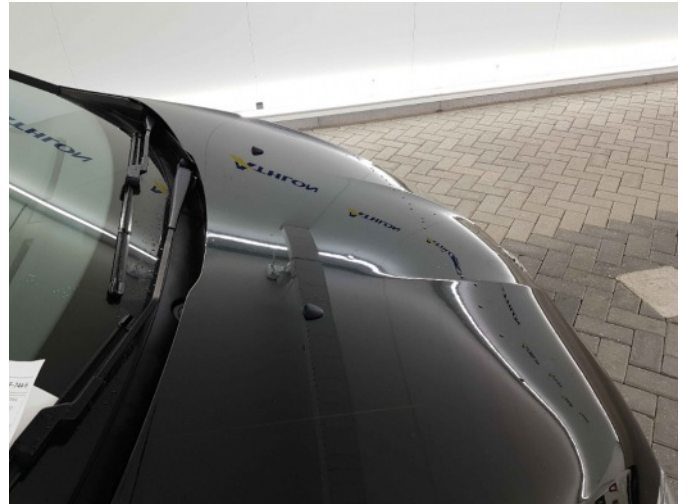
4. Dak

Hagelschade

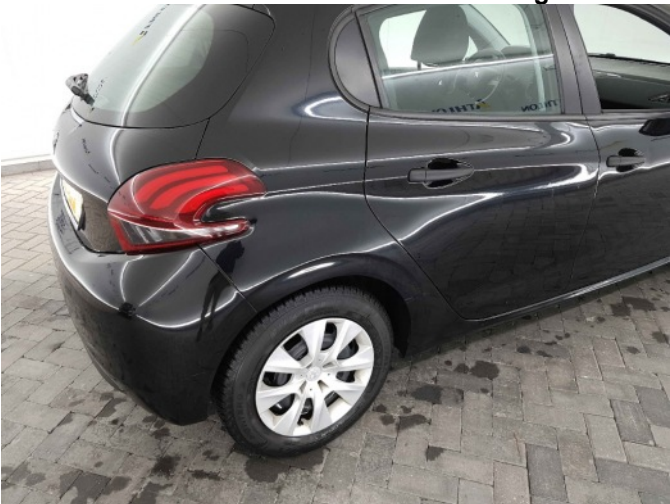
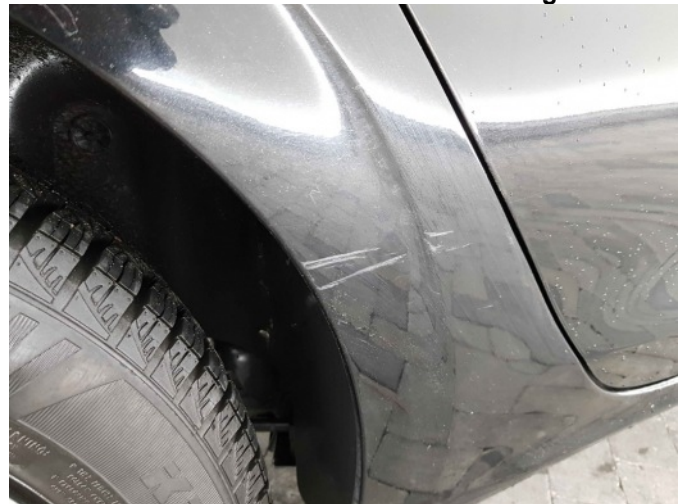
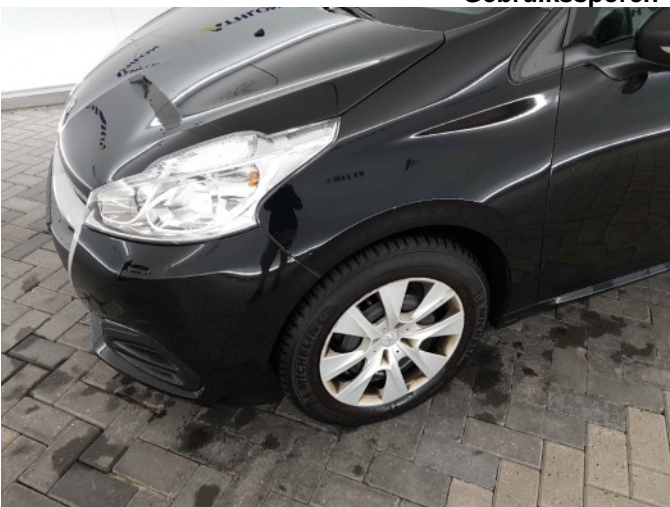
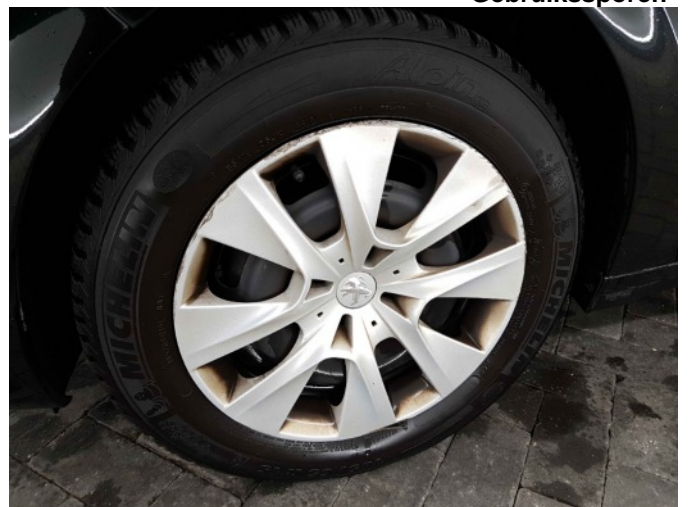
5. Diverse

Gebruikssporen
