Rapport nummer: 0000000728395-NL170
Inspectie plaats: ALMERE
Bezichtigingdatum: 17.11.2020
Vlag : 3-XRK-81

Renault Clio Estate;Hatchback;Diesel;Manual;Off White

VIN:	VF17RJL0H51290498	Kilometerstand afgelezen:	147292 km
Eerste registratie / Bouwjaar:	13.10.2014 / 0	Bezichtigingdatum / -plaats:	17.11.2020 ALMERE
Voertuig type:		Voertuig type:	
HSN/TSN:	null//null	Auto rookvrij:	nee
Conditie exterieur:	2 - Toestand goed	Conditie interieur:	2 - Toestand goed

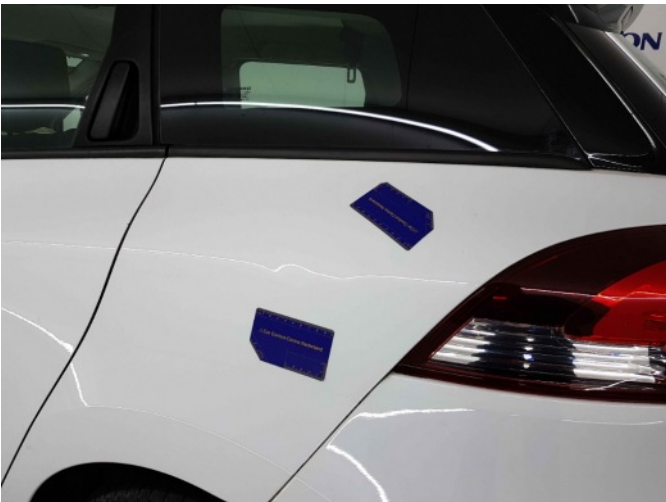
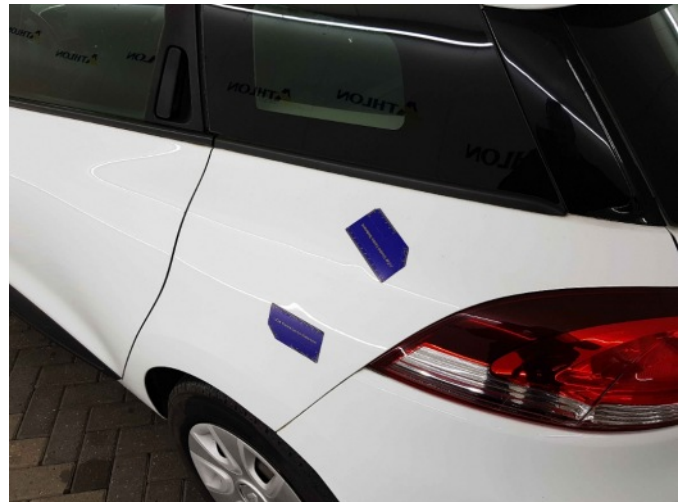
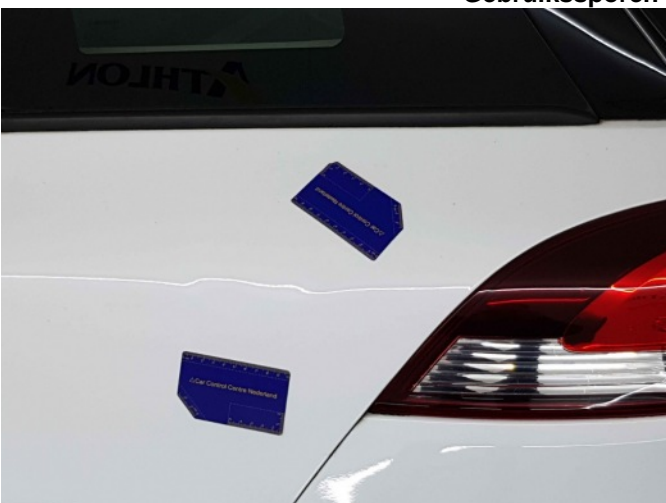
1. Zijwand - achter - Links

- 1.) Zijwand - achter - Links | Gebruikssporen
- 2.) Achterbank | Brandgat
- 3.) Diversen | Gebruikssporen

Gebruikssporen

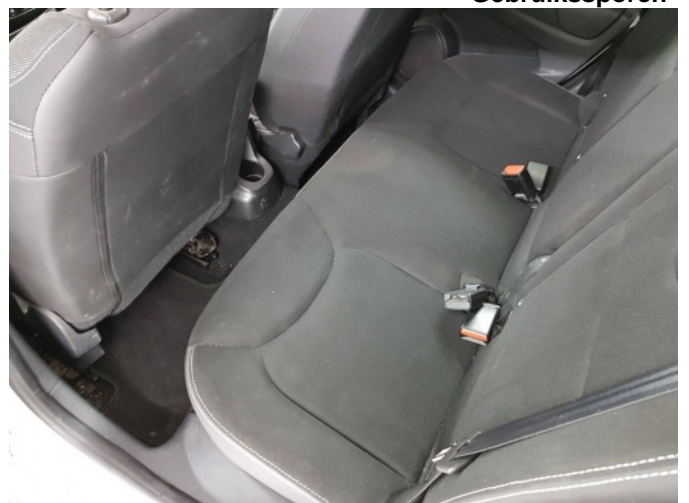
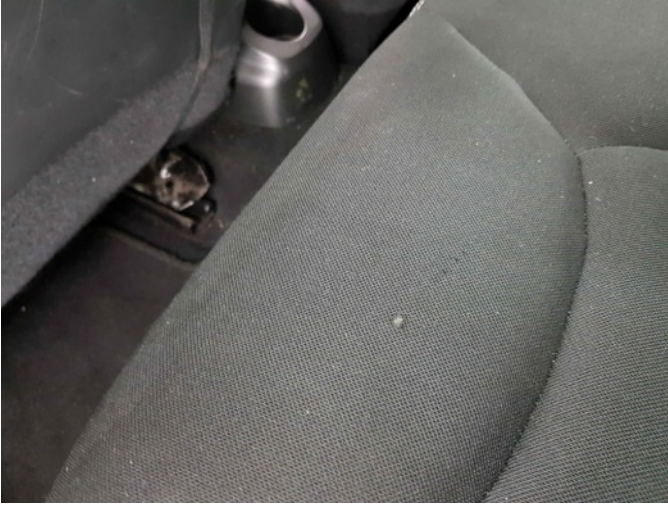
2. Achterbank

Brandgat

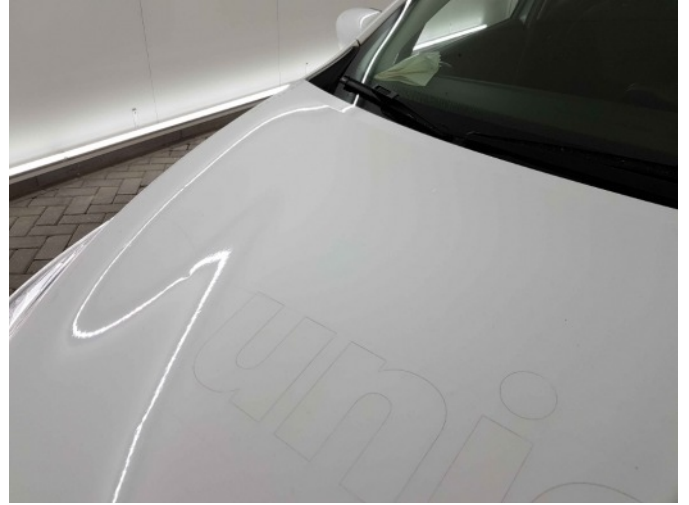
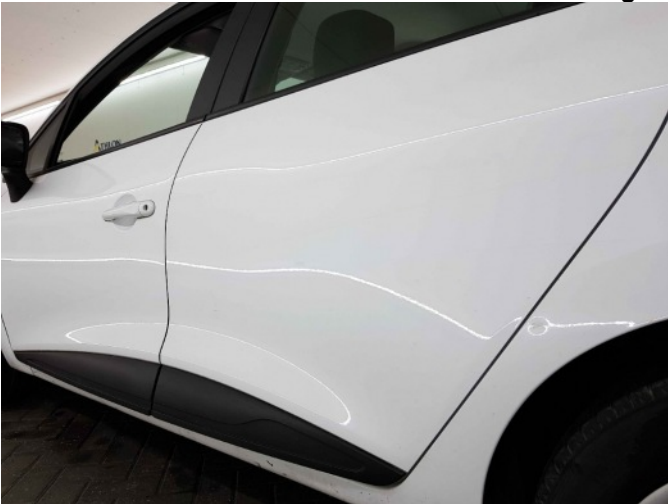
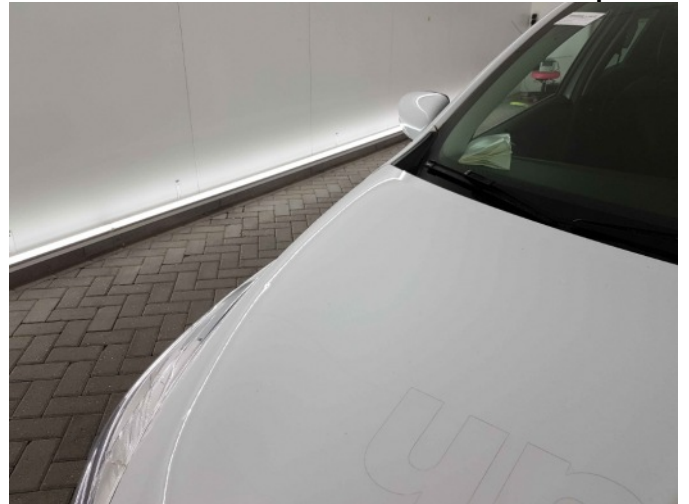
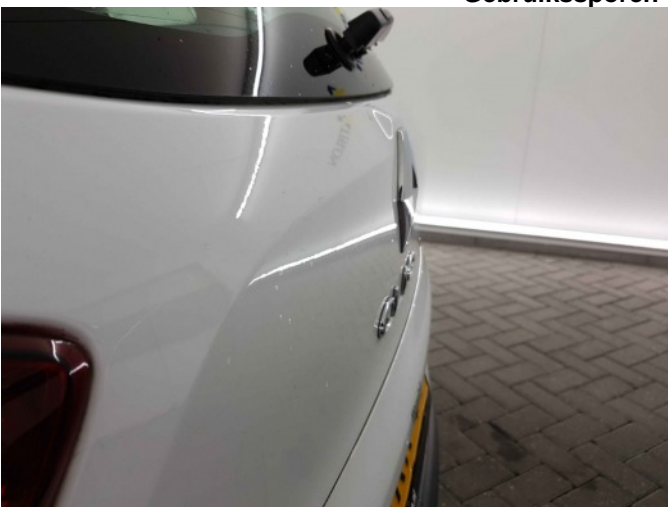
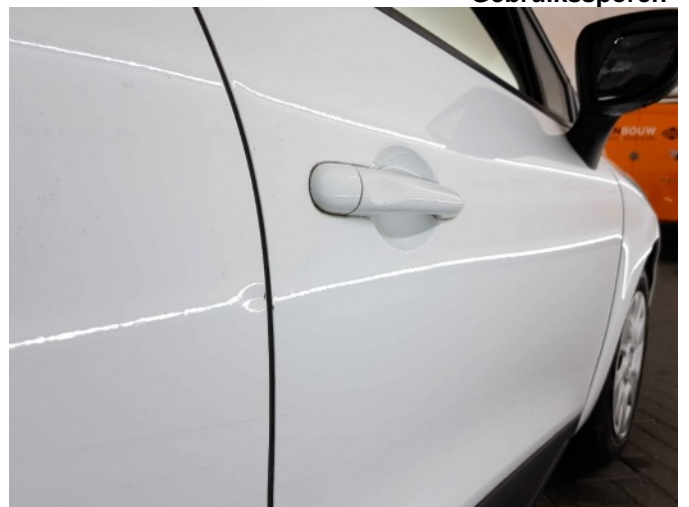
3. Diversen

Gebruikssporen
