**Rapport nummer:** 0000000746802-NL170  
**Inspectie plaats:** ALMERE  
**Bezichtigingdatum:** 09.12.2020  
**Vlag :** HB-389-J

##### BMW 3 Serie Touring;Hatchback;Petrol;Manual;

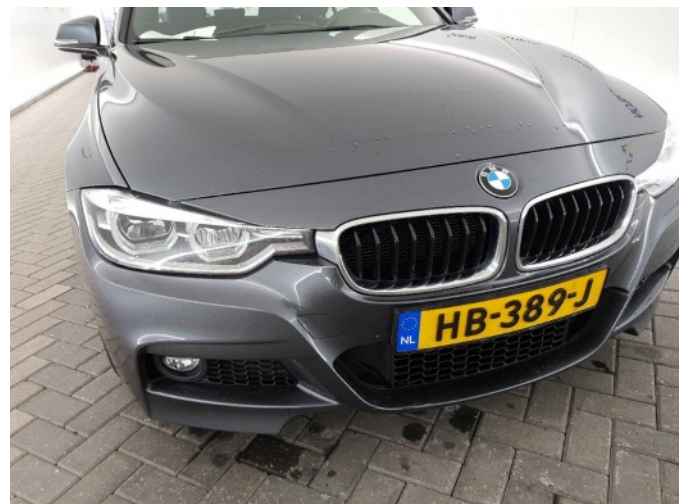
1. Voorbumper

1.) Voorbumper | Deuk/Deuken

Deuk/Deuken

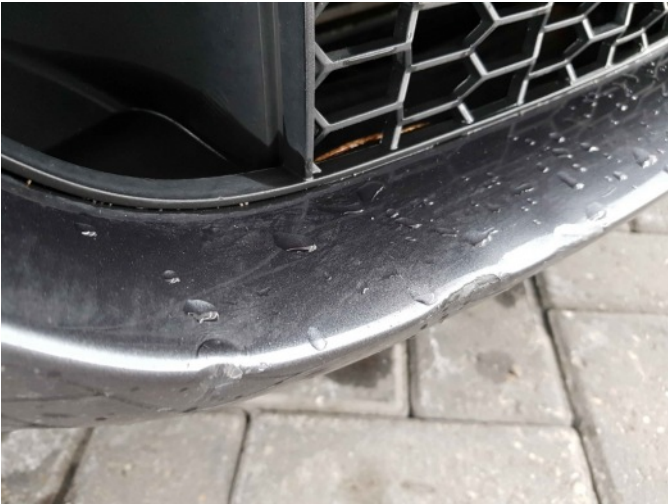
1. Voorbumper

**Deuk/Deuken**

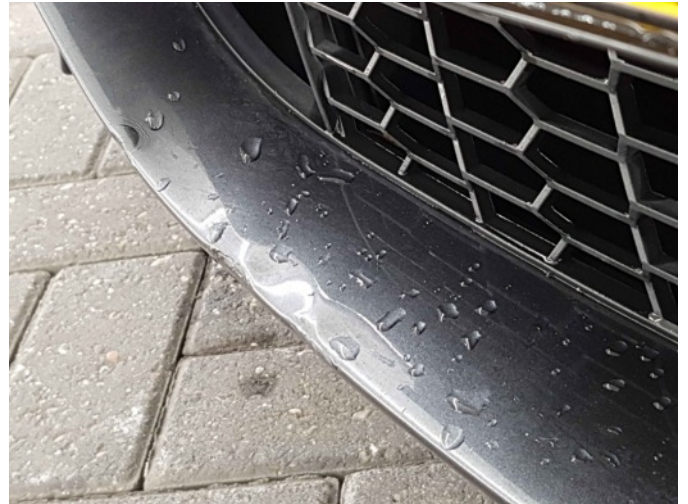
1. Voorbumper

**Deuk/Deuken**

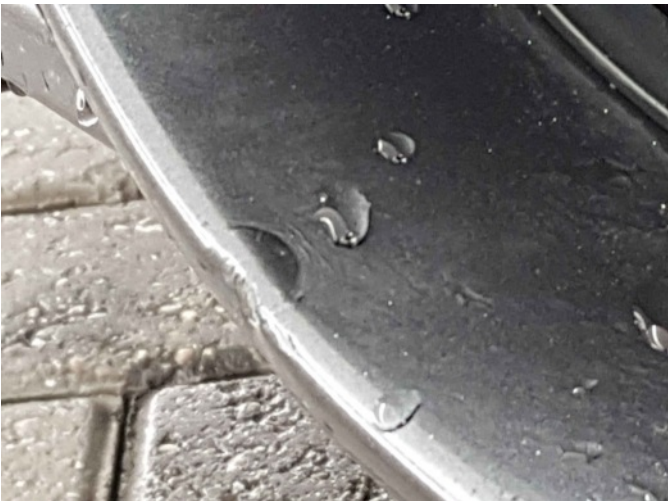
1. Voorbumper

**Deuk/Deuken**

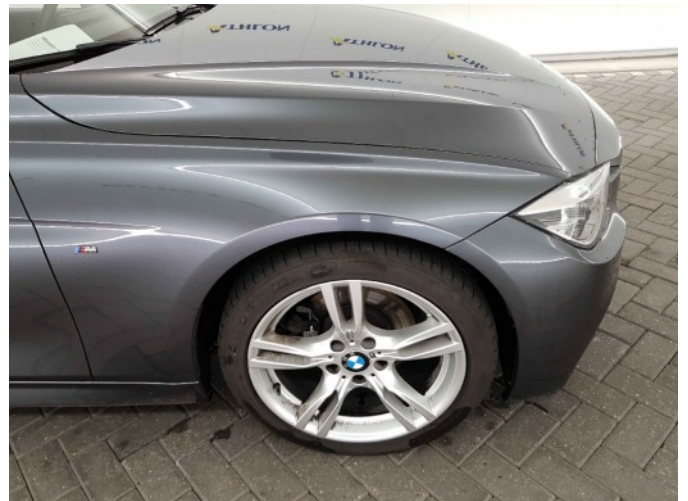
2. Diverse

2.) Diverse | Gebruikssporen

**Gebruikssporen**

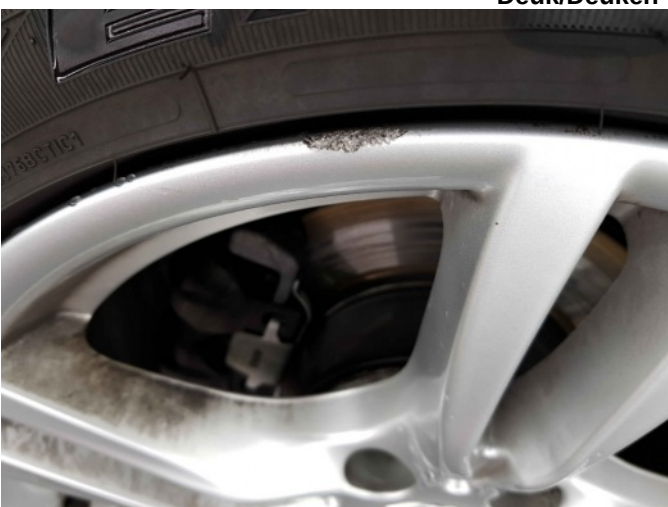
2. Diverse

**Gebruikssporen**
